令和8年名古屋市監査報告書

(第3号)

名古屋市監査委員

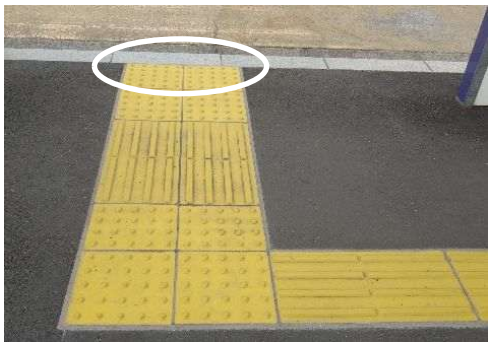
「ＳＲＴ乗降待合空間整備工事（西側工区）」始め 3件では、視覚障害者誘導用ブロックの配置について、誘導の安全性を確保しているかを設計図書及び現地調査で確認したところ、バス停部に設置された視覚障害者誘導用ブロックの配置は歩道端部からの必要な離隔が確保されておらず、視覚障害者の誘導の安全性を十分に確保していなかった。

バス停部の視覚障害者誘導用ブロック

視覚障害者誘導用ブロックについては、「整備指針」に基づき、視覚障害者の誘導の安全性を確保する配置となるよう設計されたい。

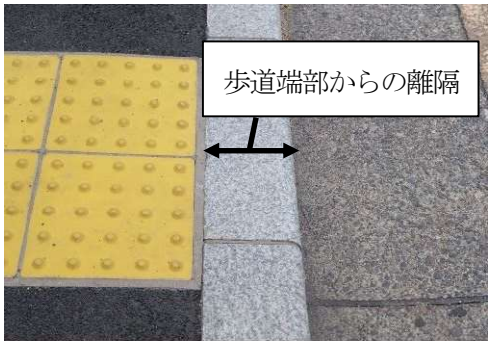
離隔が不足している例

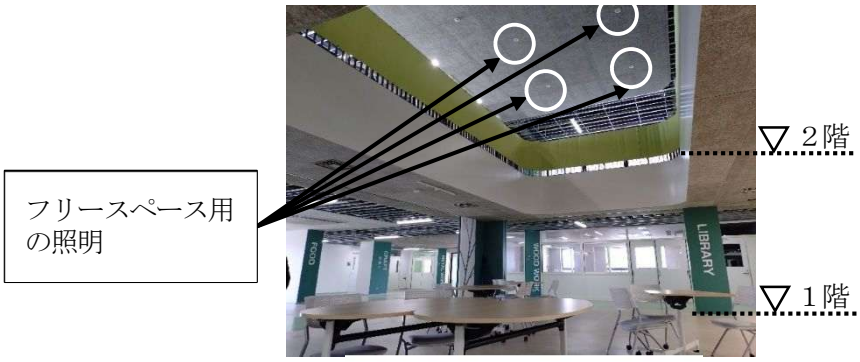
1階フリースペース

「上志段味中新築電気工事」では、照明設備の配置について、利用者にとって有効性のある施設となっているかを設計図書及び現地調査で確認したところ、ホール部は 1階から 2階にかけての吹抜け空間であり、 2階天井面に 1階フリースペース用の照明が設置されていたが、照明スイッチは 2階にのみ設置されていた。このため、 1階でフリースペースを利用する際には、点灯及び消灯のために 2階へ移動して操作する必要があり、有効性を十分に確保していなかった。

照明設備については、各室・空間の利用状況等を踏まえ、利用者にとって有効性のある設備となるよう設計されたい。 （設備課）

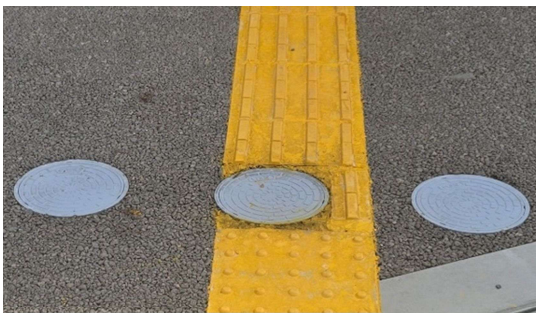
誘導用ブロックの整備について確認したところ、ふたにより誘導用ブロックが欠落していたもの（事例１）や、ふたの上に誘導用ブロックを設置しているものの、ふたの枠等の影響により一部の線状突起が欠落していたもの（事例２）が見受けられた。これらの事例は、視覚障害者の誘導に影響を及ぼすおそれがあり、利用しやすい施設整備が行われているとは言い難い。

事例１

事例２

欠落の原因は、誘導用ブロックの位置にふたが設置されていることにあるため、設計段階及び施工段階において、そのような設置とならないよう関係者間で十分な調整及び検討を実施すべきであった。やむを得ずふたの上に誘導用ブロックを設置する場合であっても、ふたの枠等の影響による突起の欠落を最小限に抑える等、誘導機能をできる限り確保するための対応が必要である。

住宅都市局においては、「整備指針」に基づき、誰もがより安全に安心して快適に利用できる施設となるよう、一層利用者の視点に立った施設整備に努められたい。
