別紙11

雨漏り等状況説明図(1号館2F) S=1/500

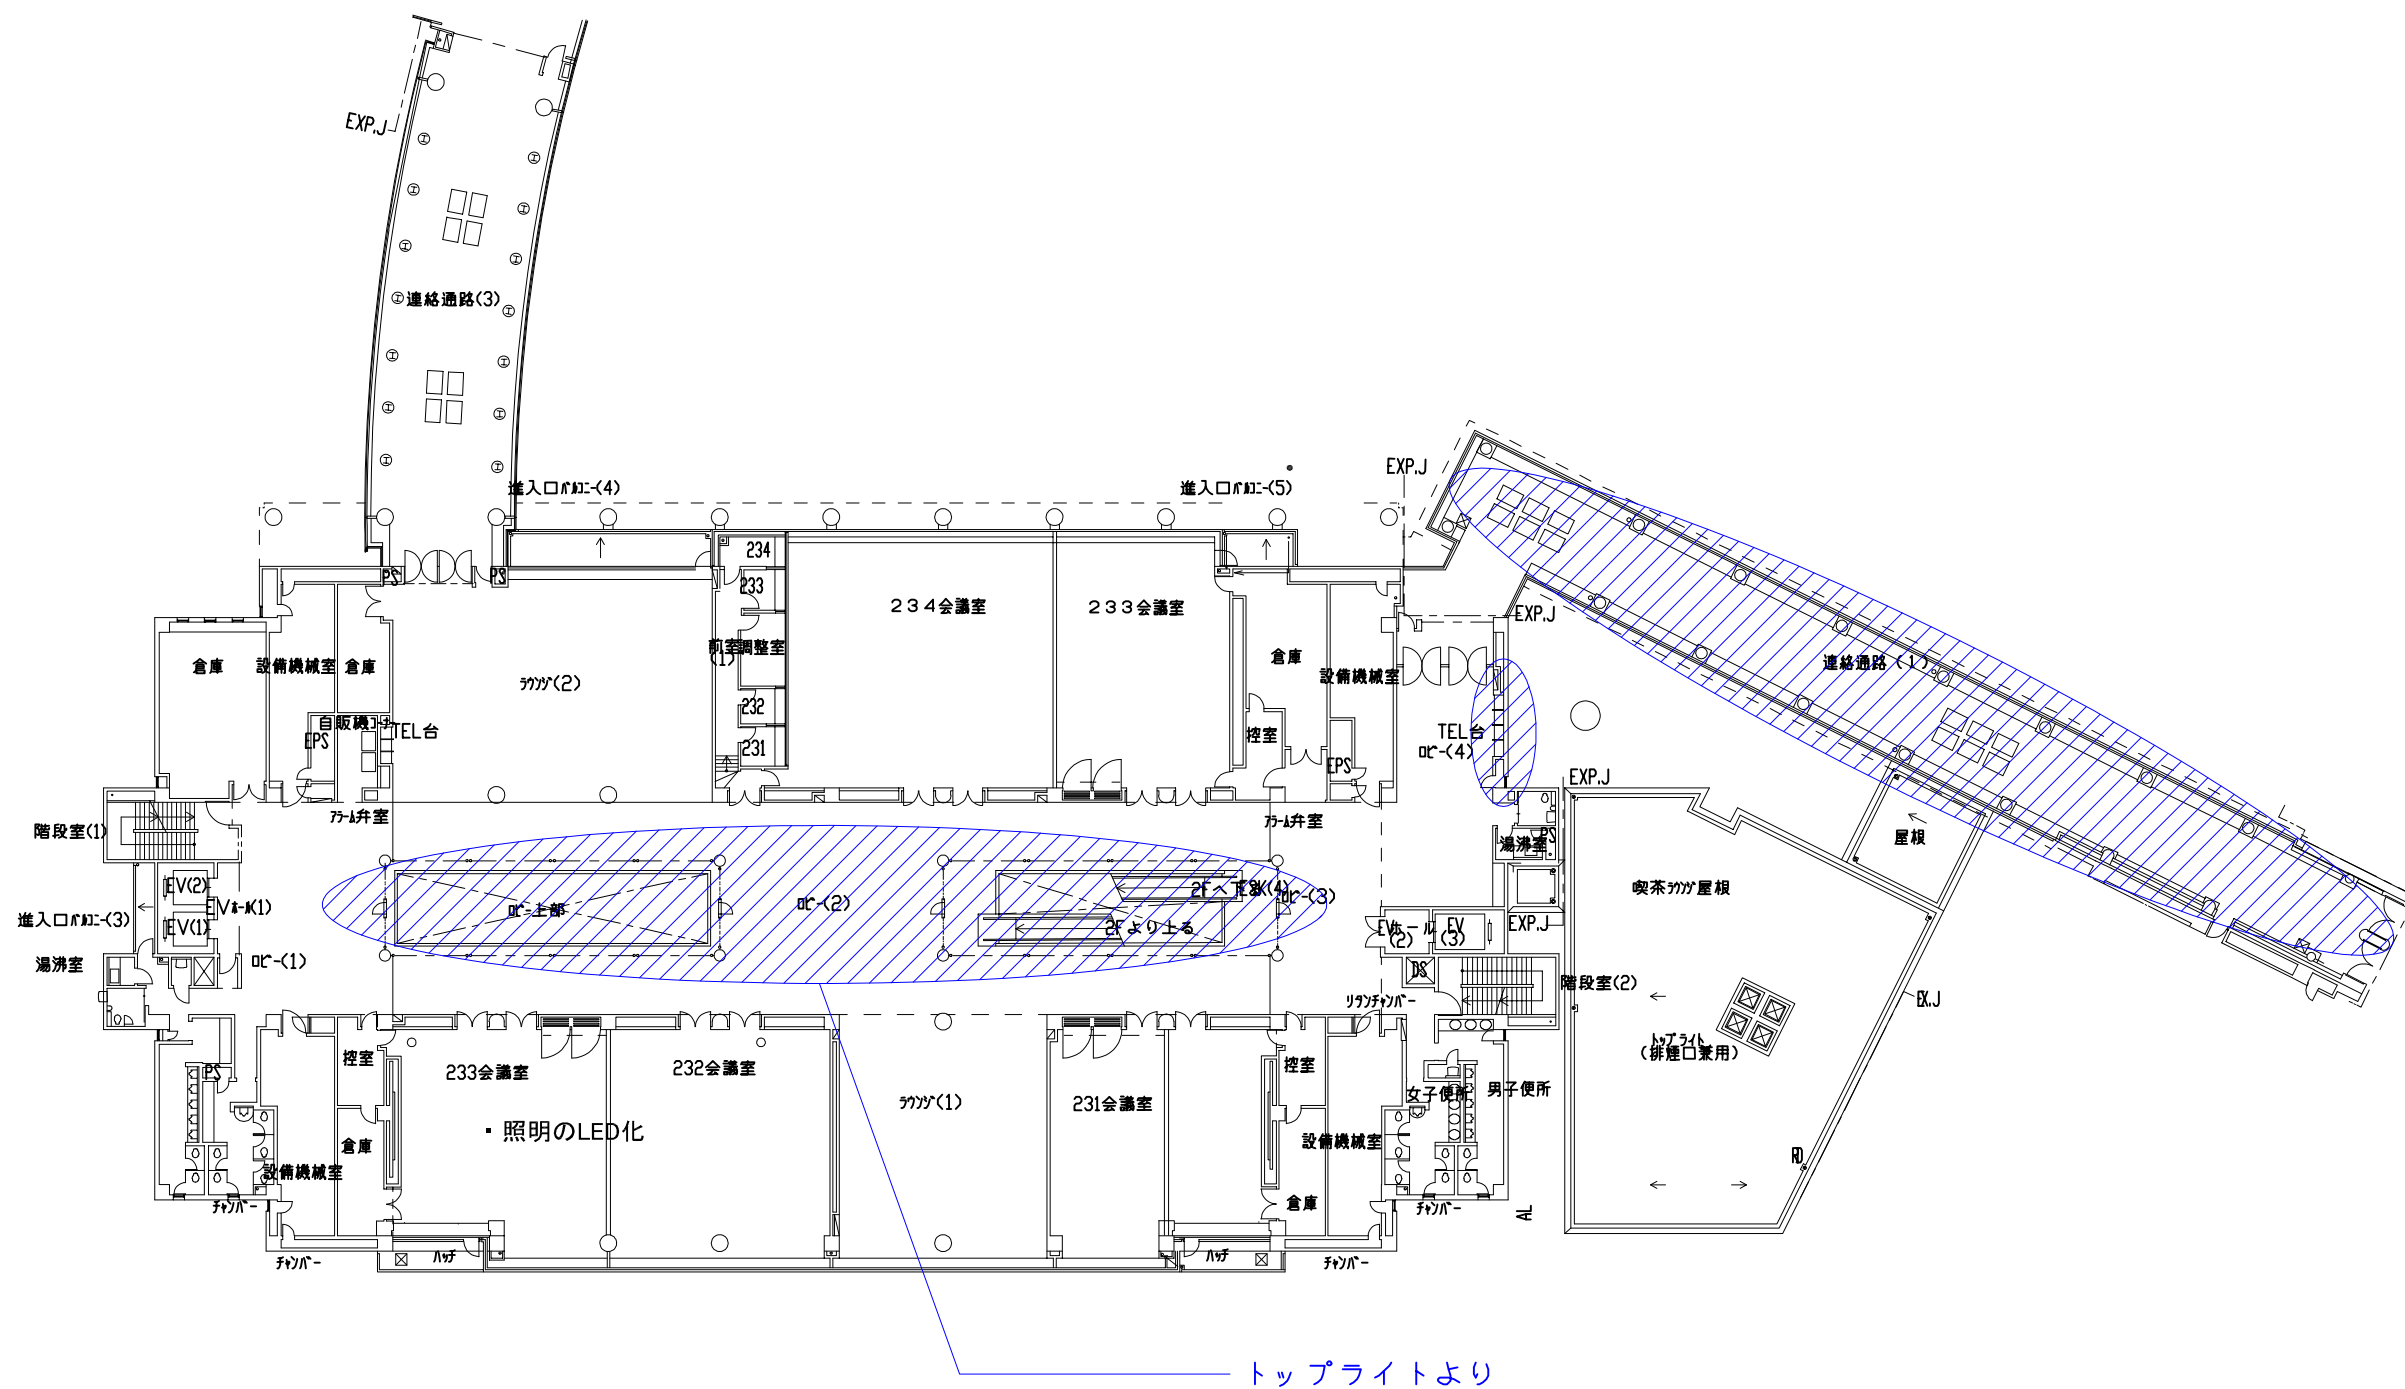
天井より漏水

ハッチングは、施設管理者より漏水、浸水等の報告がされている範囲を示す。防水改修工事では、これらの漏水、浸水の原因を究明し、解消するように対策案を施すこと。  
その他は要求水準の防水改修工事、金属屋根改修工事、外装シール改修工事等を参照のこと。
