#### 消防用設備等の改善について（維持管理業務）

#### (1) バックホウによる荷のつり上げにおける玉掛け作業の適正な実施について

## （2）労働者の墜落防止措置の適正な実施について（施工）

### （3）地盤崩壊防止措置の適正な実施について（施工）

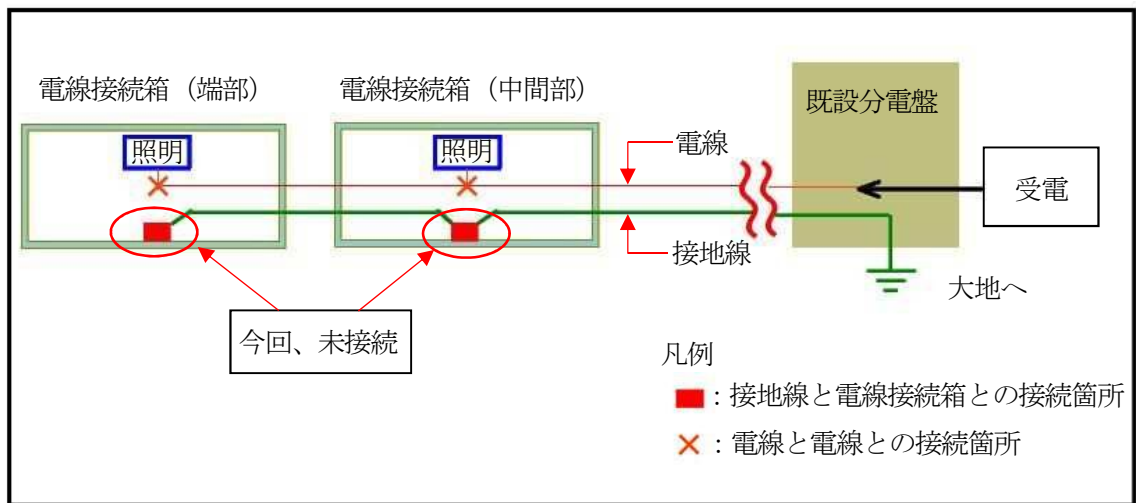
電気設備に関する技術基準を定める省令（平成 9年通商産業省令第52号）によると、電気設備の必要な箇所には、異常時の電位上昇、高電圧の侵入等による感電、火災その他人体に危害を及ぼし、又は物件への損傷を与えるおそれがないよう、接地その他の適切な措置を講じ、電流が安全かつ確実に大地に通ずることができるようにしなければならないとされている。また、電気設備の技術基準の解釈（以下「技術基準の解釈」という。）では、電線と電線を接続する場合に設ける金属製の箱（以下「電線接続箱」という。）には接地工事を施すこととされている。

「堀川納屋橋地区ライトアップ整備工事」では、堀川の遊歩道等のライトアップのために、照明やその電線を設置する工事を行っているところである。工事写真を確認したところ、電線接続箱において、接地工事を行っていなかった。

適切な接地の概念図
