## 第1 監査の種類

財務監査及び行政監査

緑政土木局（工事）

#### (1) バックホウによる荷のつり上げにおける玉掛け作業の適正な実施について

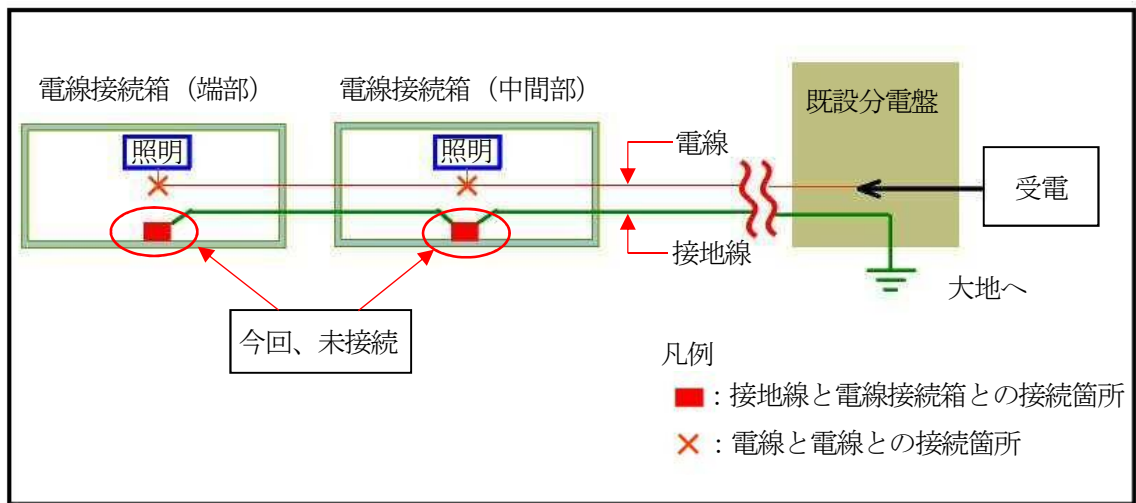
適切な接地の概念図

電気設備に関する技術基準を定める省令（平成 9年通商産業省令第52号）によると、電気設備の必要な箇所には、異常時の電位上昇、高電圧の侵入等による感電、火災その他人体に危害を及ぼし、又は物件への損傷を与えるおそれがないよう、接地その他の適切な措置を講じ、電流が安全かつ確実に大地に通ずることができるようにしなければならないとされている。また、電気設備の技術基準の解釈（以下「技術基準の解釈」という。）では、電線と電線を接続する場合に設ける金属製の箱（以下「電線接続箱」という。）には接地工事を施すこととされている。

「堀川納屋橋地区ライトアップ整備工事」では、堀川の遊歩道等のライトアップのために、照明やその電線を設置する工事を行っているところである。工事写真を確認したところ、電線接続箱において、接地工事を行っていないかった。
