建築基準法第 12 条第 5 項の規定に基づく報告書

| 建築物の<br>名 称 | 古沢公園駐車場 | | |

古沢公園駐車場  
建築基準法適合状況調査  
報告書

株式会社安井建築設計事務所  
株式会社ジャスト

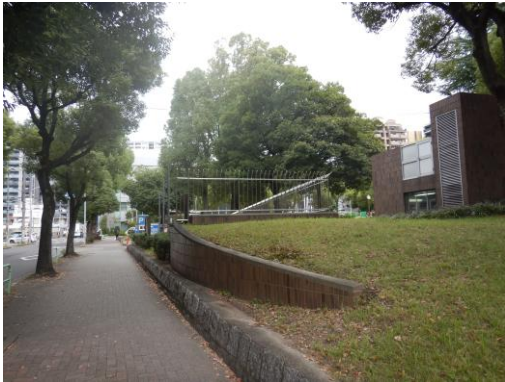
・計画の通知履歴不明  
法第18条  
写真-1

| No. 1 | 敷地 駐車場 | |
| <p>遵法性調査</p> <ul style="list-style-type: none"> <li>・ 建築時の計画の通知の履歴が不明である</li> </ul> <p>法第18条<br/>計画の通知の履歴不明</p> | | |

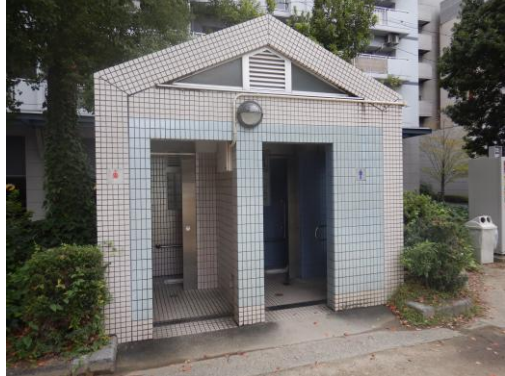
・計画の通知履歴不明 法第18条  
写真-2

| No. 2 | 敷地 便所 | |
| <p>遵法性調査</p> <ul style="list-style-type: none"> <li>・ 建築時の計画の通知の履歴が不明である</li> </ul> <p>法第18条<br/>計画の通知の履歴不明</p> | | |

- ・古沢公園駐車場本体建築物の計画の通知の履歴が確認できない。 (写真-1)
- ・敷地内に建築された便所の計画の通知の履歴が確認できない。 (写真-2)  
⇒確認・是正内容：撤去予定。
- ・敷地内に設置された器具庫が『小規模な倉庫』（愛知県建築基準法関係例規集P. 7）に該当しないため建築物と考えるが、計画の通知の履歴が確認できない。 (写真-3)  
⇒確認・是正内容：撤去予定。

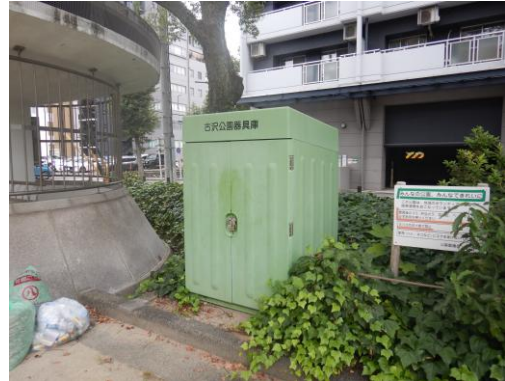
愛知県建築基準法関係例規集P.6  
「小規模な倉庫」に該当しないため建築物と判断  
・計画の通知履歴不明 法第18条  
写真-3  
・建築物の基礎未設置 法第20条  
写真-4

| No. 3 | 敷地 器具庫 | |
| <p>遵法性調査</p> <ul style="list-style-type: none"> <li>・ 建築時の計画の通知の履歴が不明である</li> </ul> <p>法第18条<br/>計画の通知の履歴</p> | | |

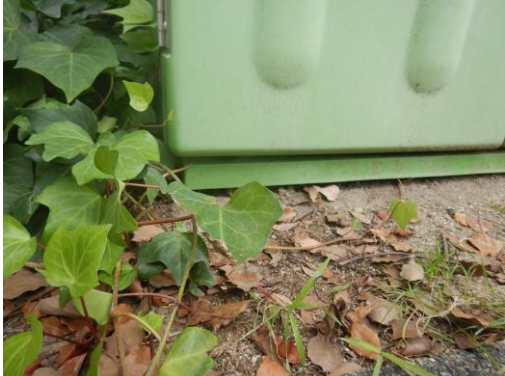
| No. 4 | 敷地 器具庫 | |
| <p>遵法性調査</p> <ul style="list-style-type: none"> <li>・ 建築物の基礎が未設置である</li> </ul> <p>法第20条(令第38条)<br/>建築物の基礎</p> | | |

- 敷地内に増築された器具庫に基礎が設けられていない。 (写真-4)  
⇒確認・是正内容：撤去予定。

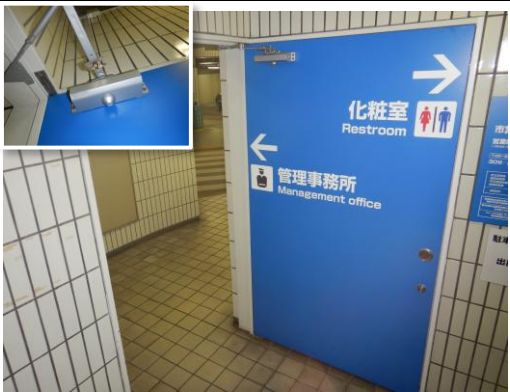
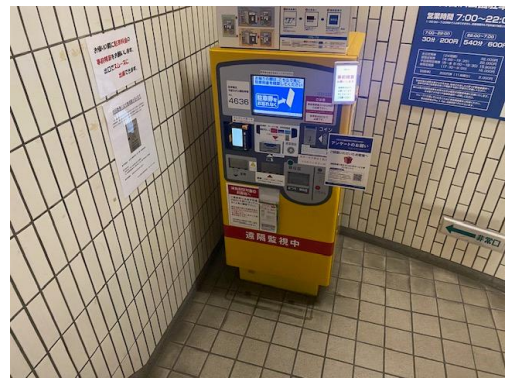
| No. 5 | 地下1階 NO. 1階段 | |

竪穴区画の階段の扉が煙感知器連動ではなく、熱感知器連動閉鎖式となっていたため、既存不適格である。（昭和49年1月1日改正）（写真5、9、11、12）

| <p>遵法性調査</p> <ul style="list-style-type: none"> <li>・煙感知器連動閉鎖扉</li> <li>熱感知器連動閉鎖となっている</li> <li>基準時：平成12年6月1日</li> </ul> <p>法第35条（令第123条）、法第36条（令第112条）<br/> 堅穴区画、避難階段の構造（既存不適格）</p> | | |

昭和49年1月1日に煙感知器連動閉鎖への改正がなされているため、熱感知による連動閉鎖扉は既存不適格である。（写真-5、9、11、12）  
⇒既存不適格：改修時に遡及予定。

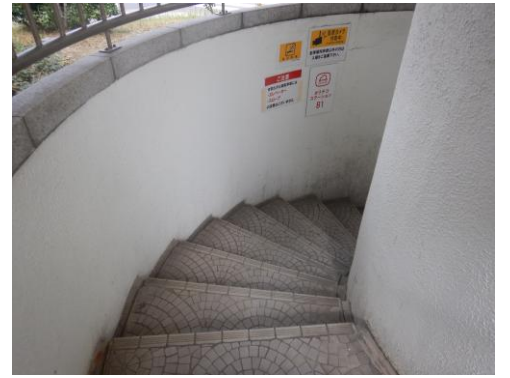
| <p>遵法性調査</p> <ul style="list-style-type: none"> <li>・連動閉鎖感知器の金具が撤去されている</li> </ul> <p>法第35条（令第123条）、法第36条（第112条）<br/> 堅穴区画、避難階段の構造</p> | | |

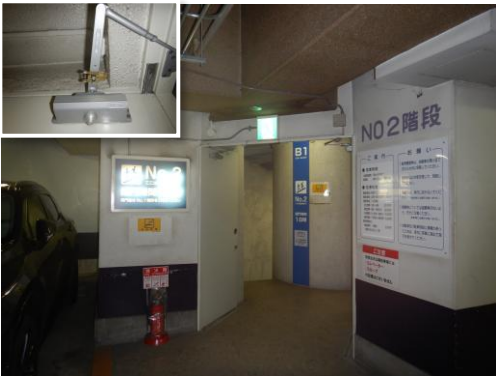
| No. 9 | 地下1・2階 NO. 2階段 | <p> 遵法性調査<br/> ・煙感知器連動閉鎖扉<br/> 熱感知器連動閉鎖となっている<br/> 基準時：平成12年6月1日<br/><br/> 法第35条（令第123条）、法第36条（令第112条）<br/> 縦穴区画、避難階段の構造（既存不適格） </p> |

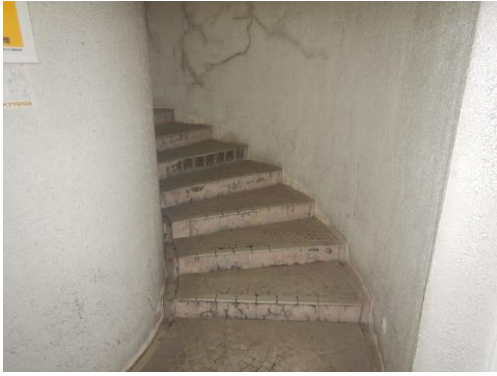
| No. 10 | 地下1～2階 NO. 3階段 | <p> 遵法性調査<br/> ・階段の手すり未設置<br/> 基準時：平成12年6月1日<br/><br/> 法第36条、令第25条<br/> 階段の手すり（既存不適格） </p> |

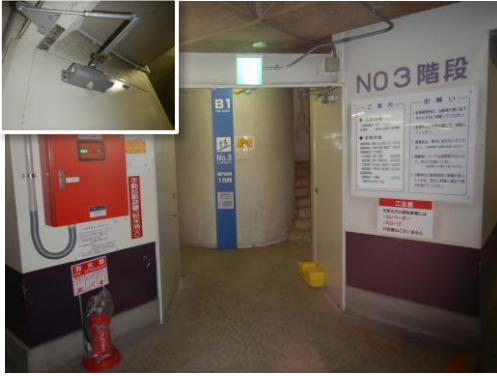
| No. 11 | 地下1・2階 NO. 3階段 | <p> 遵法性調査<br/> ・煙感知器連動閉鎖扉<br/> 熱感知器連動閉鎖となっている<br/> 基準時：平成12年6月1日<br/><br/> 法第35条（令第123条）、法第36条（令第112条）<br/> 縦穴区画、避難階段の構造（既存不適格） </p> |

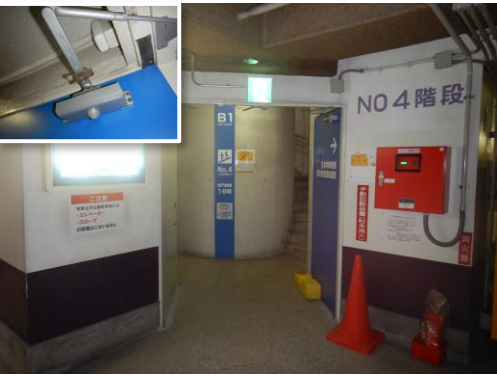
| No. 12 | 地下1・2階 No. 4階段 | <p> 遵法性調査<br/> ・煙感知器連動閉鎖扉<br/> 熱感知器連動閉鎖となっている<br/> 基準時：平成12年6月1日<br/><br/> 法第35条（令第123条）、法第36条（令第112条）<br/> 縦穴区画、避難階段の構造（既存不適格） </p> |

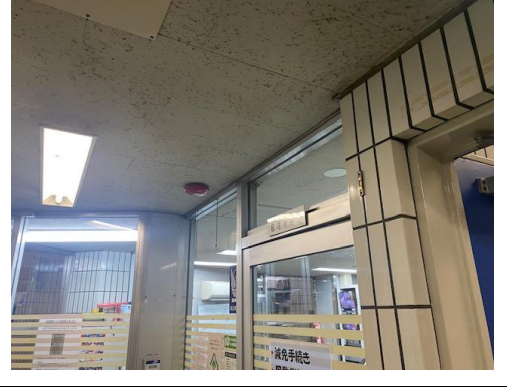
| No. 14 | 地下1階 事務室 | |

| <p>遵法性調査</p> <ul style="list-style-type: none"> <li>・排煙のための開口部が確認できない</li> </ul> <p>法第35条（令第126条の2）<br/>排煙設備</p> | | |

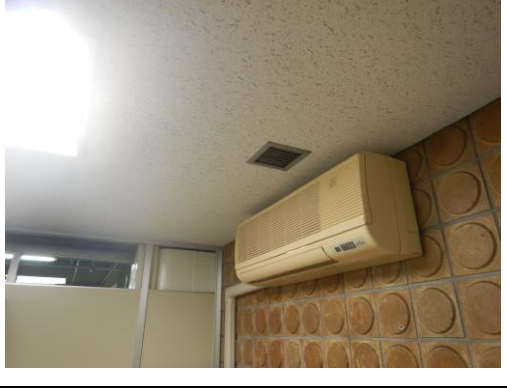
| No. 15 | 地下1階 リフレッシュルーム | |

| <p>遵法性調査</p> <ul style="list-style-type: none"> <li>・居室のための換気開口なし<br/>機械換気設備を設置する必要があるが、換気開口が1ヵ所のみであり、排気口又は給気口が不足していないか懸念事項である</li> </ul> <p>法第28条（令第20条の2）<br/>居室の換気</p> | | |

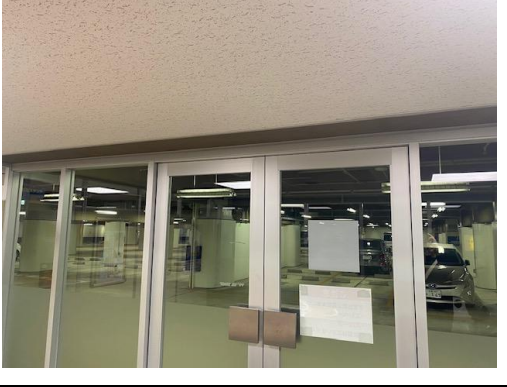
| No. 16 | 地下1階 リフレッシュルーム | |

| <p>遵法性調査</p> <ul style="list-style-type: none"> <li>・排煙のための開口部が確認できない</li> </ul> <p>法第35条（令第126条の2）<br/>排煙設備</p> | | |

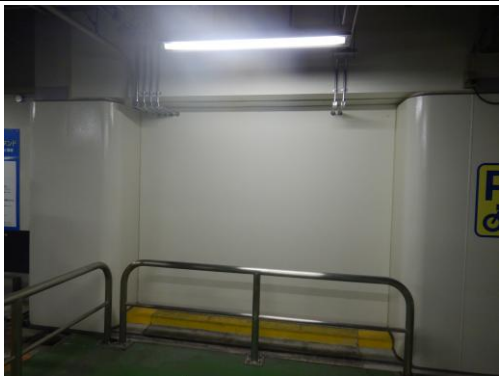
| No. 17 | 地下1階 駐車場 | <p>遵法性調査</p> <ul style="list-style-type: none"> <li>防火区画壁耐火構造の確認<br/>防火シャッターを間仕切壁に変更している<br/>(4カ所)</li> </ul> <p>1時間耐火構造：FP060NP-0384 (1)</p> <p>法第36条 (令第112条)</p> <p>面積区画の仕様 (1時間耐火構造) (適合確認)</p> | |

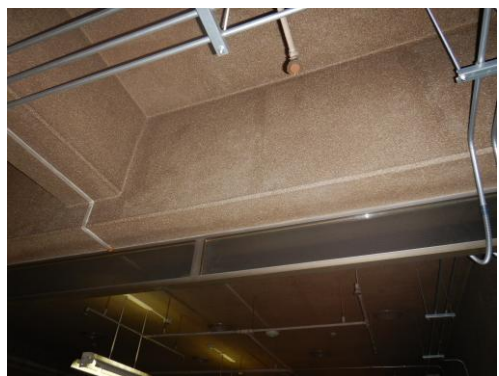
| No. 18 | 地下1, 2階 天井 | <p>遵法性調査</p> <ul style="list-style-type: none"> <li>天井仕上材が図面上「蛭石吹付」と記載あるが<br/>準不燃材料以上であるか不明</li> </ul> <p>法第35条の2 (令第128条の4、5)</p> <p>特殊建築物の内装制限</p> | |

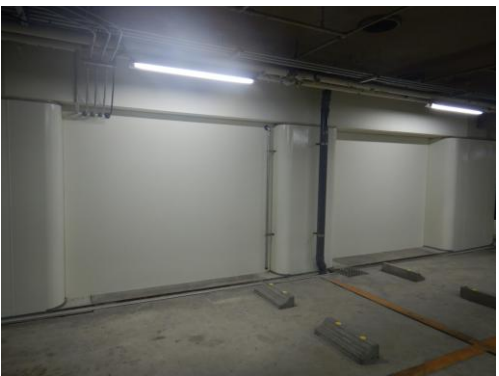
| No. 19 | 地下2階 駐車場 | <p>遵法性調査</p> <ul style="list-style-type: none"> <li>防火区画壁耐火構造の確認<br/>防火シャッターを間仕切壁に変更している<br/>(4カ所)</li> </ul> <p>1時間耐火構造：FP060NP-0384 (1)</p> <p>法第36条 (令第112条)</p> <p>防火区画 (1時間耐火構造) (適合確認)</p> | |

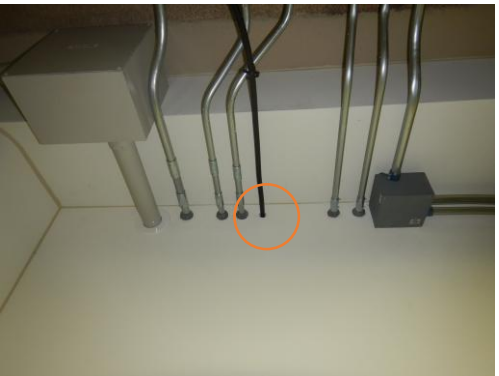
| No. 20 | 地下2階 駐車場 | <p>遵法性調査</p> <ul style="list-style-type: none"> <li>設備配線の防火区画貫通部が未処理</li> </ul> <p>法第36条 (令第112条)</p> <p>防火区画</p> | |

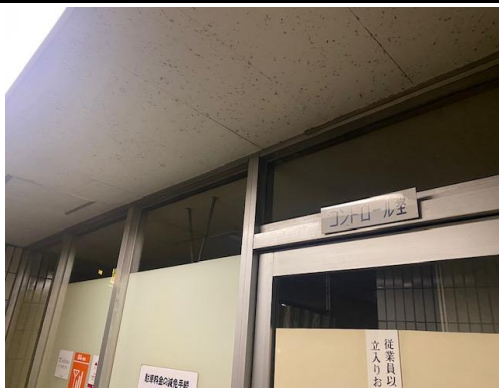
| No. | 21 | 地下2階 | 詰所 |

| 法第35条（令第126条の2） | | | |
| 排煙設備 | | | |

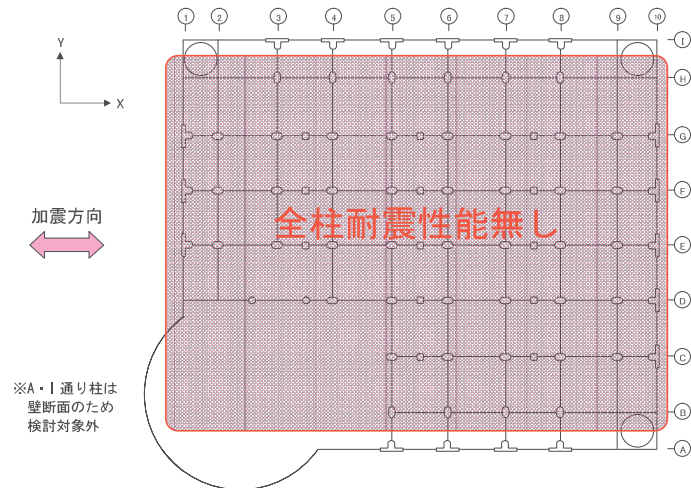
【B1F】対象柱数：68 本中 耐震性能無：68 本（100%）

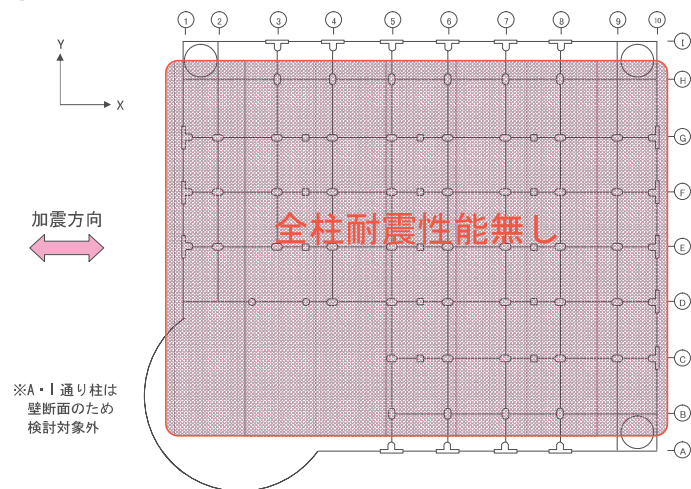
【B2F】対象柱数：68 本中 耐震性能無：68 本（100%）

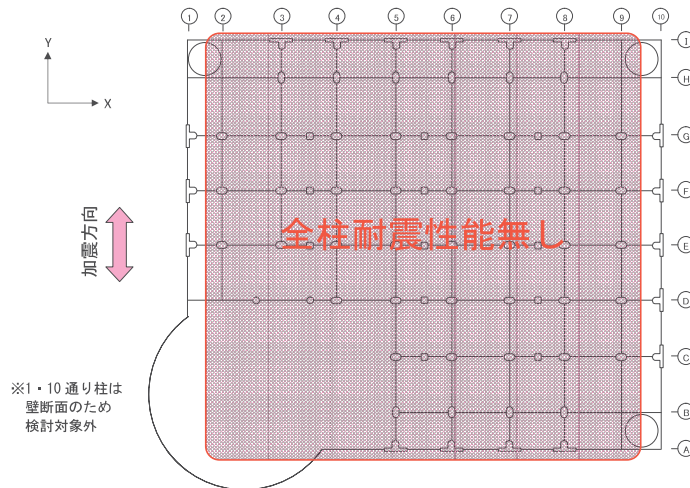
(Y 方向地震) 対象柱数：70 本中 耐震性能無：70 本（100%）

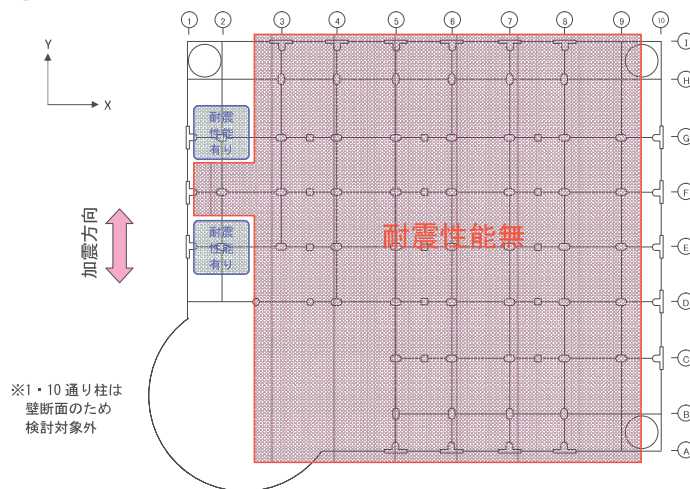
【B2F】対象柱数：70 本中 耐震性能有：2 本（3%） 耐震性能無：68 本（97%）

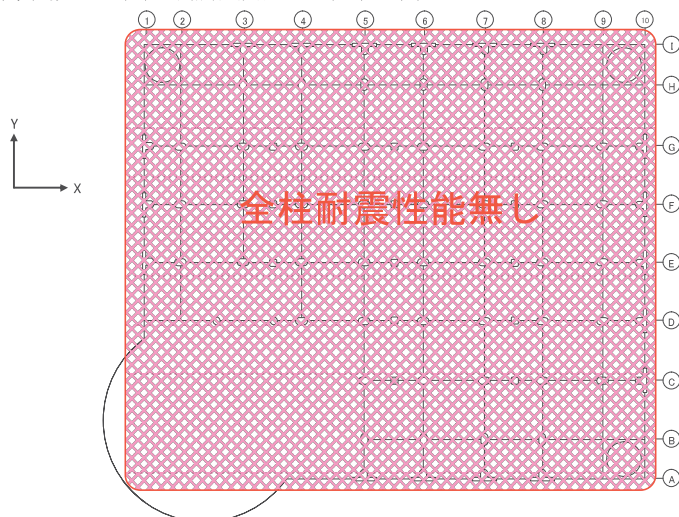
【B1F】対象柱数：78 本中 耐震性能無：78 本（100%）

破壊形態をせん断破壊型→曲げ破壊型に移行させるために鋼板を巻立てることとし、鋼板厚の検討を行う。

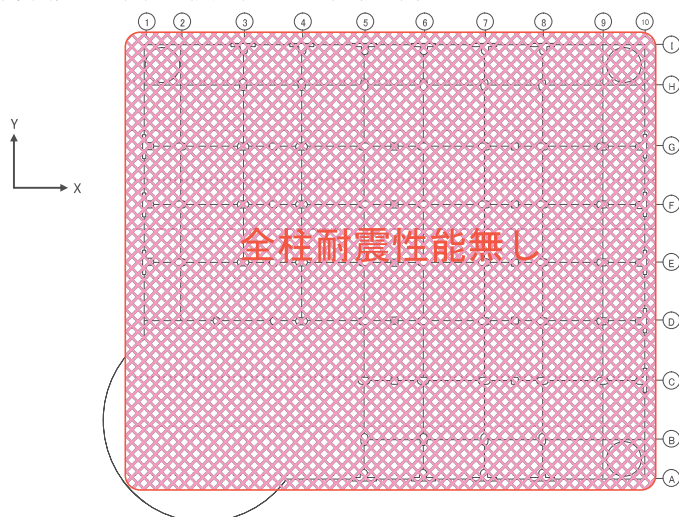
【B2F】対象柱数：78 本中 耐震性能無：78 本（100%）

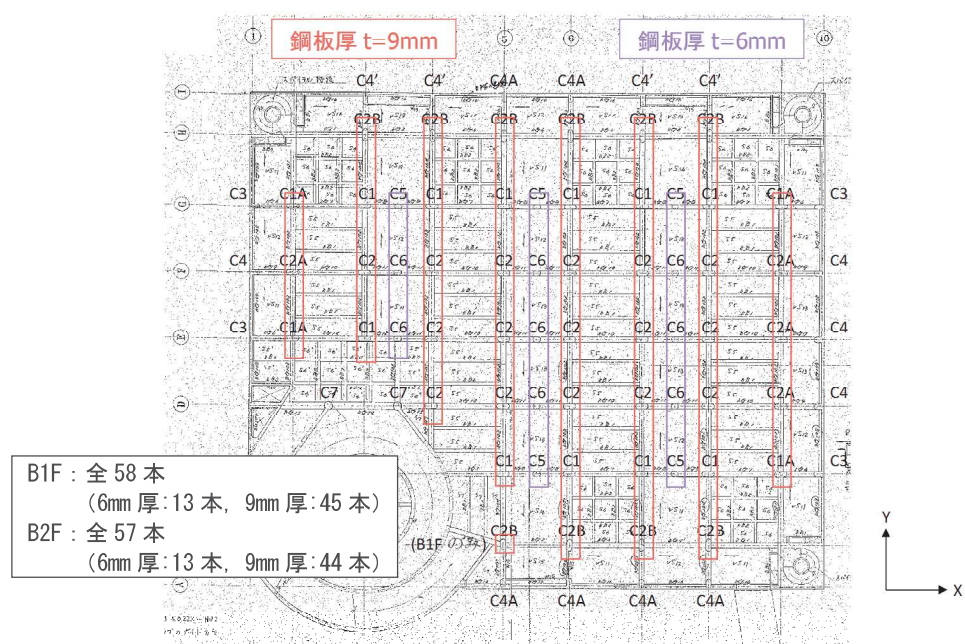
図 4.4.1.1 平面図（古沢公園駐車場）

| | C1 | C1A | C2 | C2A | C2B | C5 | C6 |
|---|---|---|---|---|---|---|---|
| 補強後 Σ Vydy [kN] | 2028.5 | 2035.6 | 1751.6 | 1761.0 | 3926.5 | 1332.4 | 1149.4 |
| Vmuy/ Σ Vydy | 0.77 | 0.65 | 0.57 | 0.72 | 0.74 | 0.70 | 0.51 |

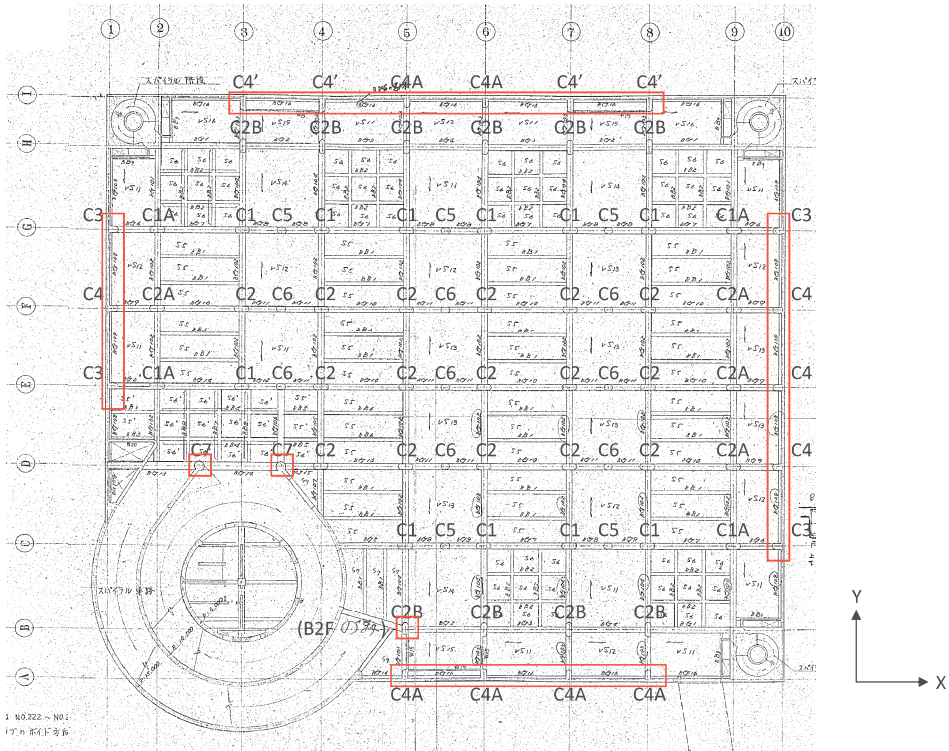
図 4.4.2.1 平面図（古沢公園駐車場）

| 場 所<br>柱 名<br>階 層 | | スロープ | | | | |
|---|---|---|---|---|---|---|
| | 設計軸圧縮耐力 | N'oud [kN] | 5884.6 | 5884.6 | 10298.1 | 10298.1 |
| | 安全度 | N'd / N'oud [—] | 0.39 | 0.52 | 0.22 | 0.30 |
