## 第4章

### 現状・課題の整理

## 4-1 保存における現状・課題

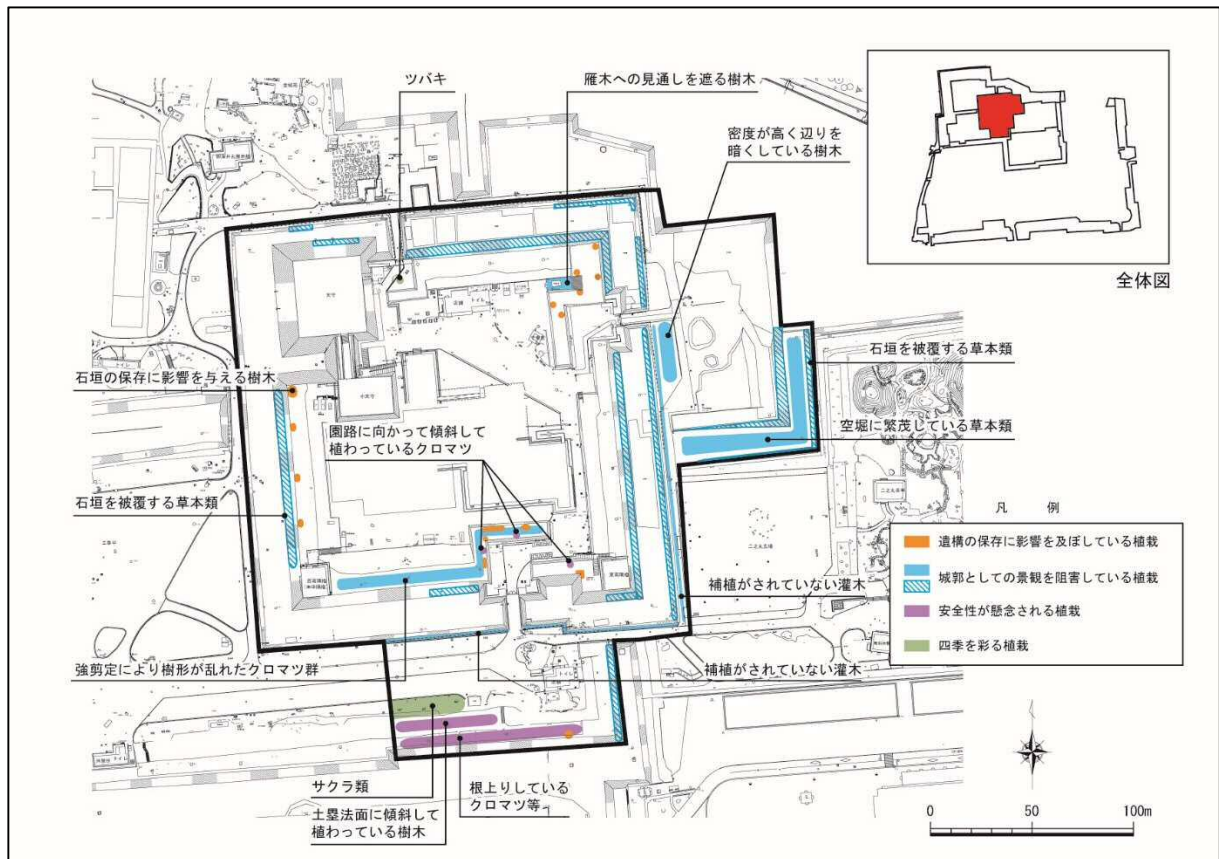
図 4-3 本丸の植栽管理状況

来場者の安全性が懸念される植栽として、表門枡形石垣上には園路へ向かって植わっているクロマツがあり、倒木や落枝等による来場者への危険性が懸念される。大手馬出南側の土塁上には根上りしているクロマツ等が多数あることから通行上の支障等が懸念される。また法面には傾斜して植わっている樹木があり、倒木の折の来場者への危険性が懸念される。

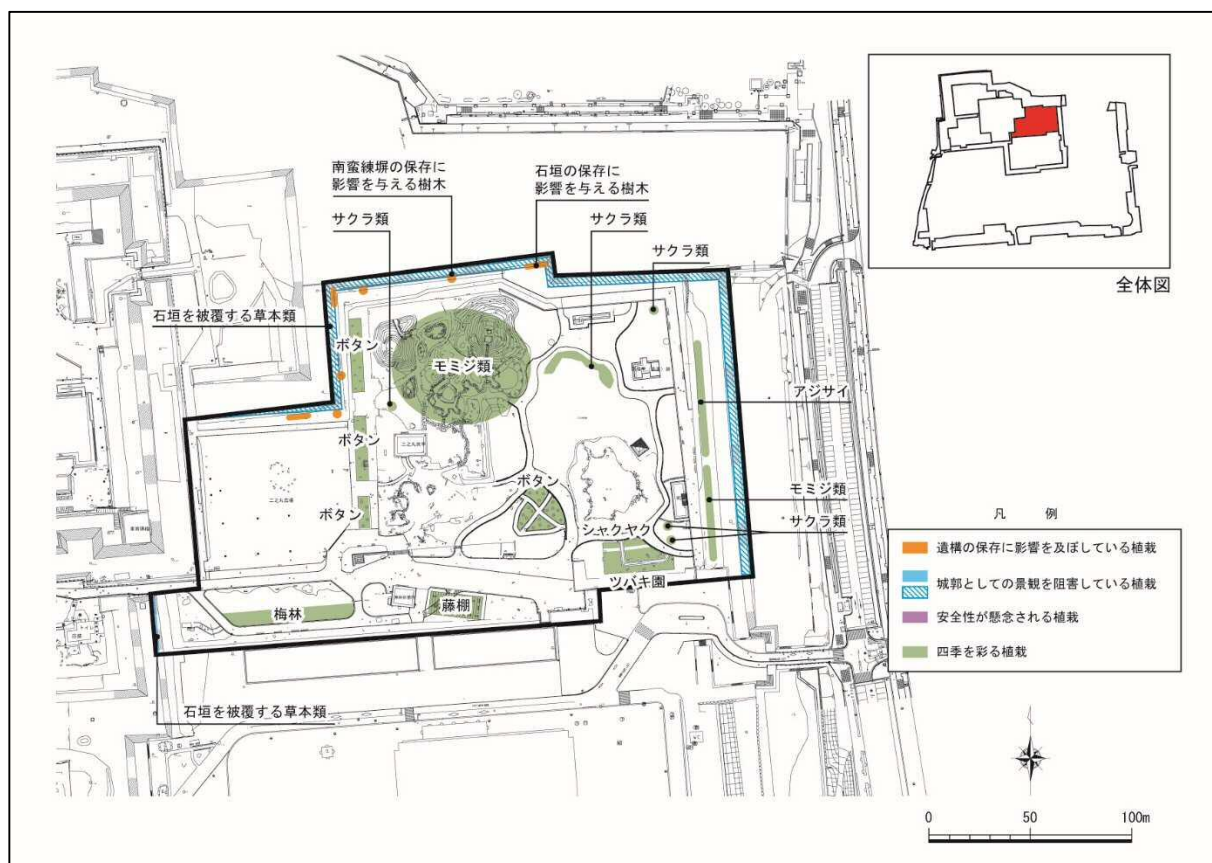
図 4-4 二之丸(北)の植栽管理状況

城郭としての景観を阻害している植栽としては、外堀（空堀・水堀）に面した石垣に草本類が被覆し石垣の顕在化を妨げており、特に埋門跡付近は草本類の繁茂が顕著であることから遺構の存在を認識し難い状態となっている。

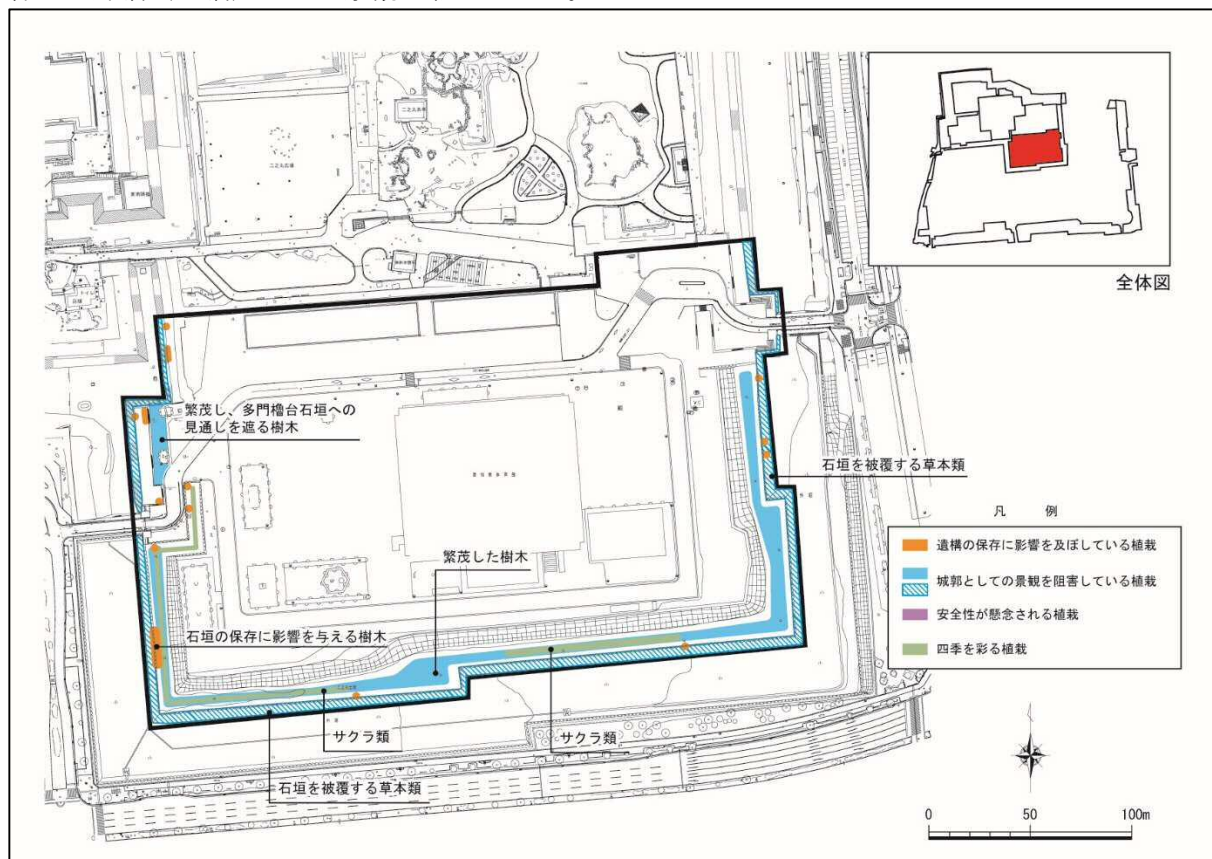
図 4-5 二之丸(南)の植栽管理状況

城郭としての景観を阻害している植栽として、外堀（空堀）に面する石垣は全体的に草本類が被覆し石垣の顕在化を妨げており、土塁上は全体的に維持管理されておらず樹木が繁茂した状態である。二之丸大手門北側の植栽帯にも樹木が繁茂しており、その西側に残る刻印が鮮明な多聞櫓台石垣への見通しを遮っている。

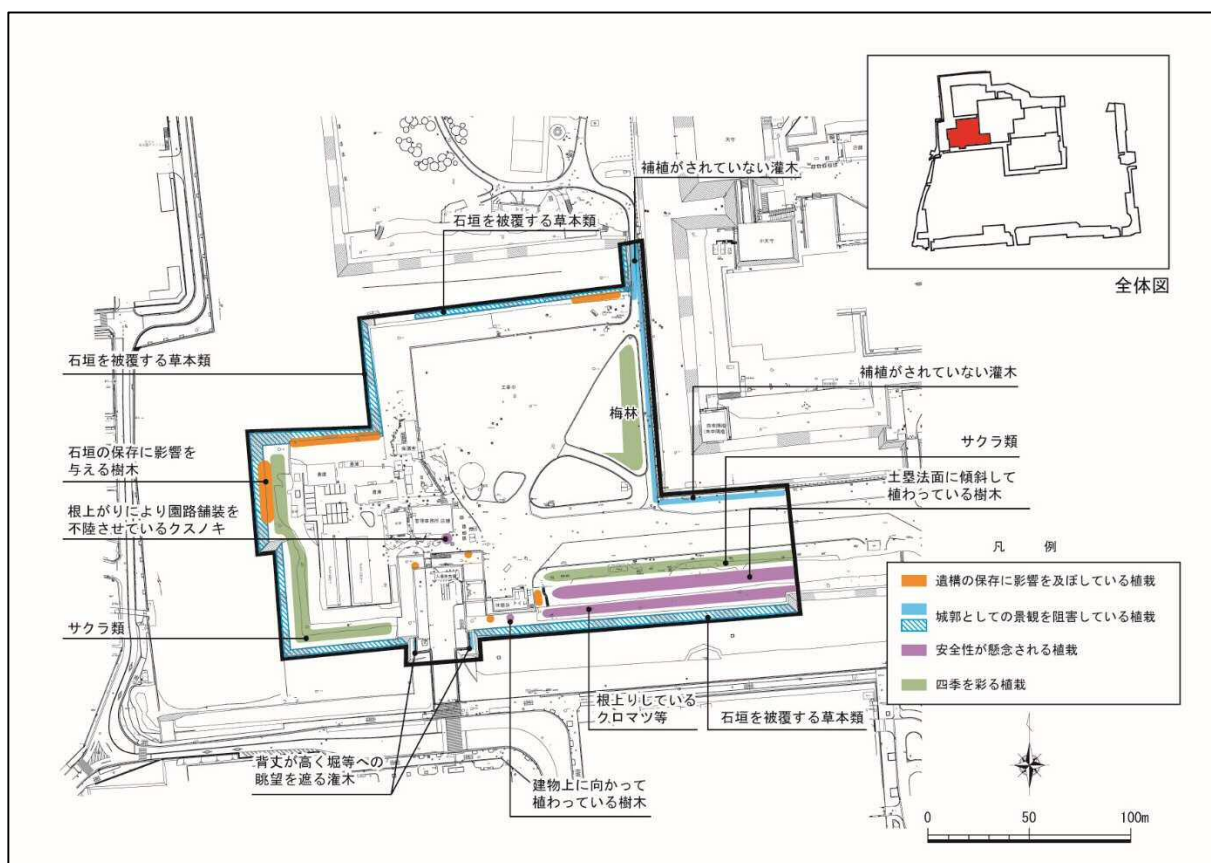
図 4-6 西之丸の植栽管理状況

安全性が懸念される植栽として、南側の土塁上には本丸大手馬出同様にクロマツ等の根上りが生じており通行上の支障等が懸念されるとともに、土塁法面に傾斜して植わっている樹木は倒木等による来場者への危険性がある。総合案内所南の石垣上には建物上に向かって植わっている樹木が倒木や落枝等の危険性がある。また、売店建物南側ではクスノキの根上りにより園路の舗装に不陸が生じており通行上の支障となっている。

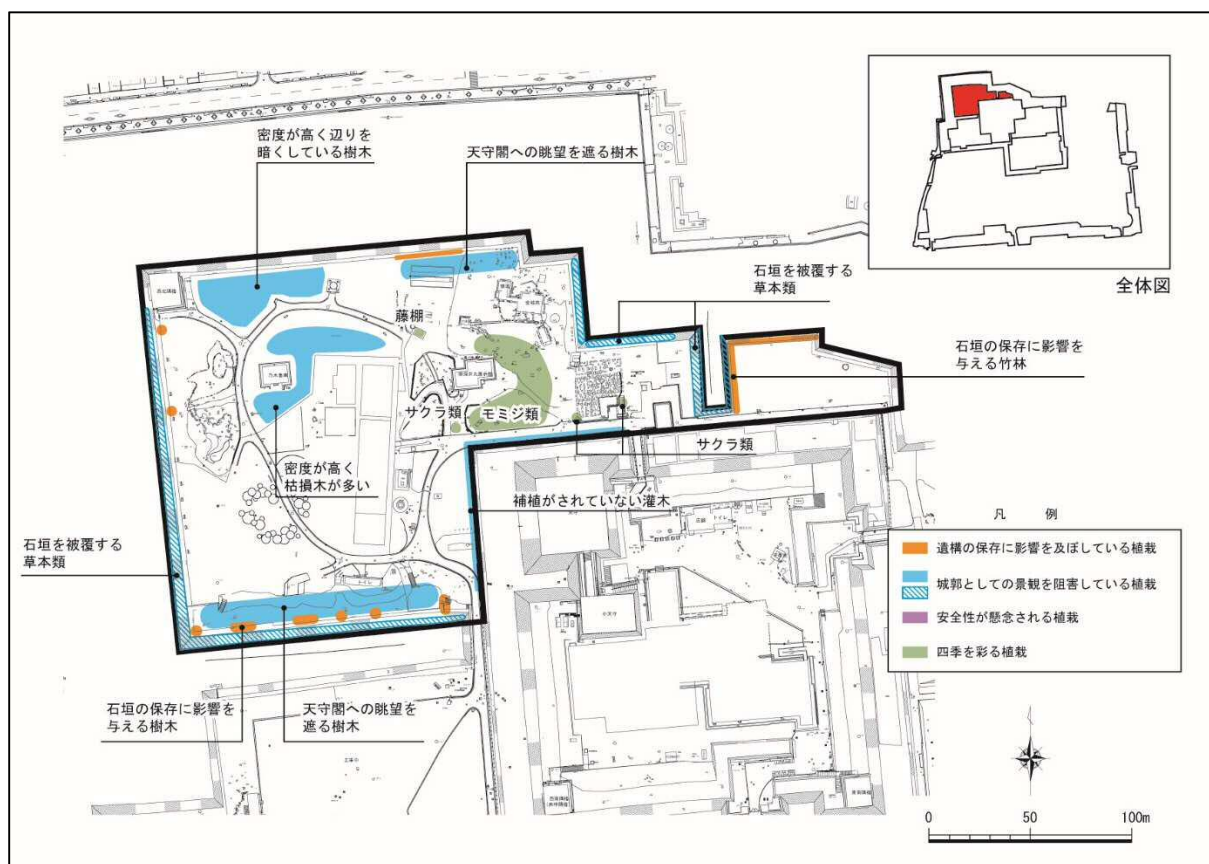
図4-7 御深井丸の植栽管理状況

城郭としての景観を阻害している植栽として、外堀（水堀）に面する石垣には草本類が被覆しており石垣の顕在化が妨げられているとともに、他地区同様に内堀沿いの灌木が補植されていない状態である。西北隅櫓東側ではクスノキ等の樹木の密度が高いため辺りを暗くしており、乃木倉庫周辺ではサクラ類の密度が高く枯損木が多くみられる。また、南側・北側の堀に近い箇所の樹木の繁茂により堀から天守閣への眺望が遮られている。茶庭付近では景観の改善等を目的とし、平成28年（2016）7月に枯損木等の樹木の伐採・剪定を実施した。

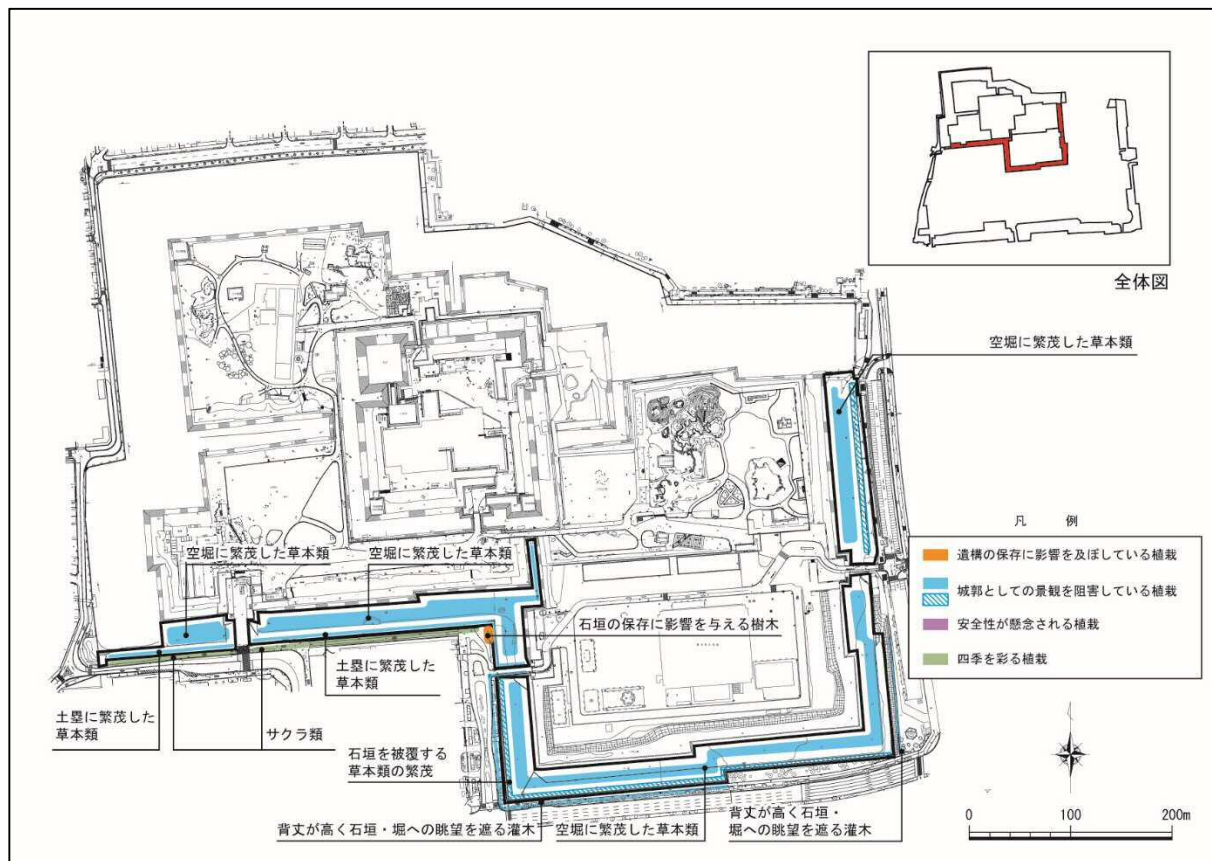
図 4-8 外堀（空堀）の植栽管理状況

城郭としての景観を阻害している植栽として、大部分の石垣には草本類が被覆しており土塁・堀にも草本類が繁茂している。二之丸大手二之門から南側、二之丸の東南隅から二之丸東門跡の堀に沿って植わっている灌木は背丈が高く、歩道からの堀や石垣への眺望を遮っている。

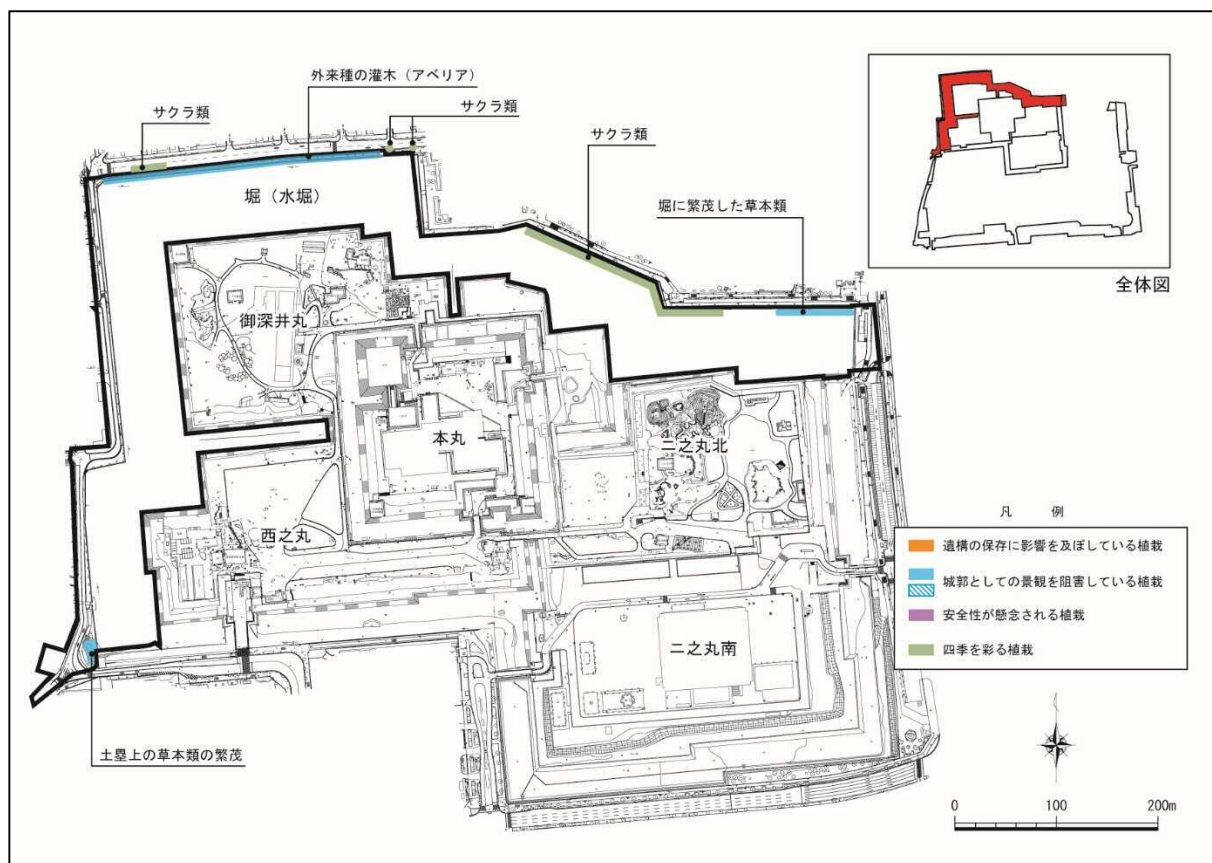
図 4-9 外堀（水堀）の植栽管理状況

城郭としての景観を阻害している植栽として、北東部の堀に草本類が繁茂し、<sup>はばした</sup>市下門跡北西の土塁にも草本類が繁茂している。また、御深井丸の北側の灌木としてアベリアが植わっているが、<sup>あふけまる</sup>外来種であることから歴史的景観を考慮した今後の取扱いについて検討する必要がある。

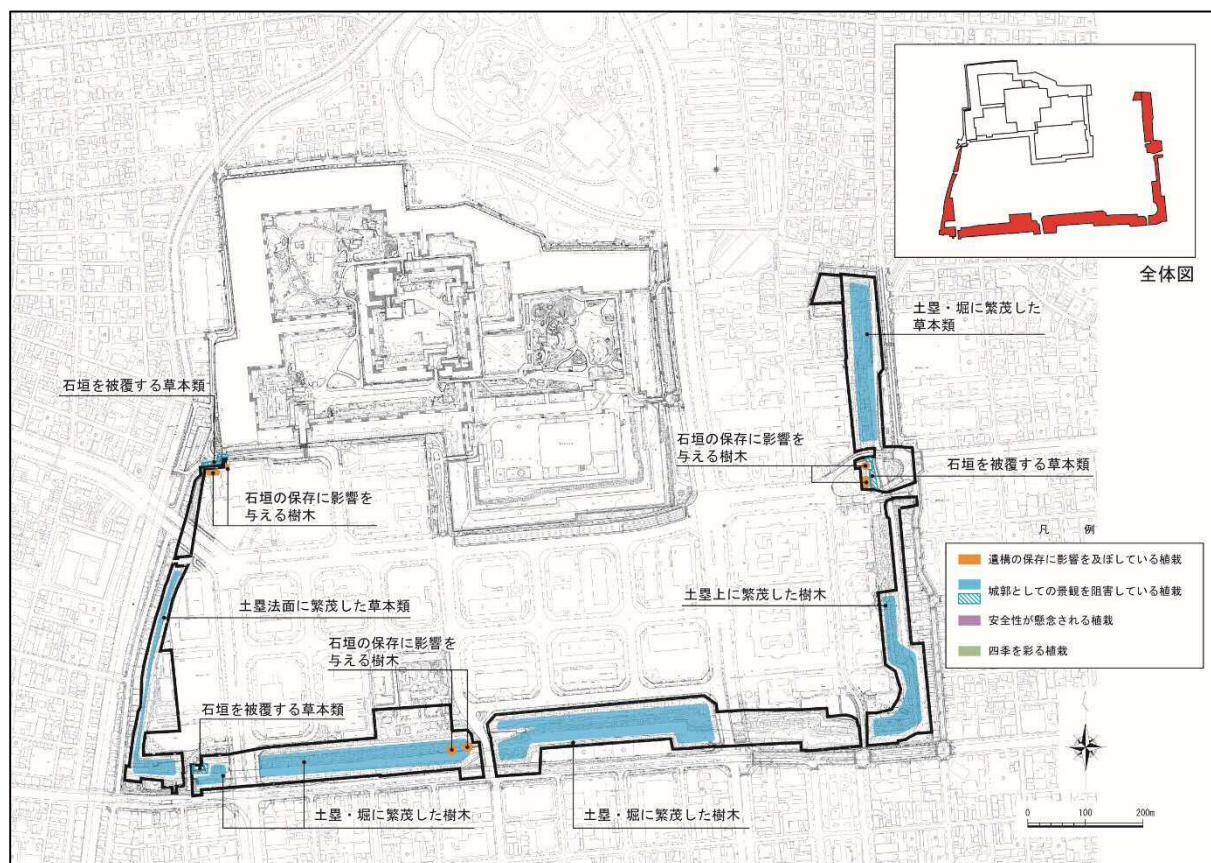
図 4-10 三之丸外堀の植栽管理状況

遺構の保存に影響を及ぼしている植栽として、<sup>はばした</sup>巾下門跡・本町門跡・東門跡の各枡形石垣上に植わっている樹木が石垣の保存に影響を与えている。

城郭としての景観を阻害している植栽は、三之丸外堀の土塁・堀には全体的に樹木・草本類ともに繁茂している状態がみられる。巾下門跡・<sup>みその</sup>御園門跡・東門跡の枡形石垣にも草本類が被覆しており石垣の顕在化を妨げている。

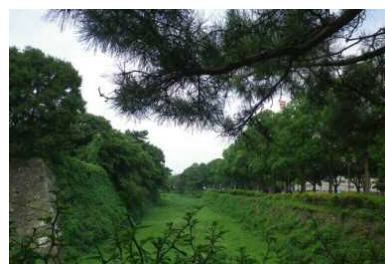
しかし「4-1-3 植栽管理状況」で述べたとおり、<sup>かんぼく</sup>灌木や草本類により眺望が遮られている箇所や遺構自体への草本類の被覆・繁茂により、遺構の全容を見ることができない箇所が多数あることから、適切な維持管理によって眺望確保や顕在化を図る必要がある。

写真 4-67 二之丸南側外堀
