別紙11

雨漏り等状況説明図(1号館B1F) S=1/500

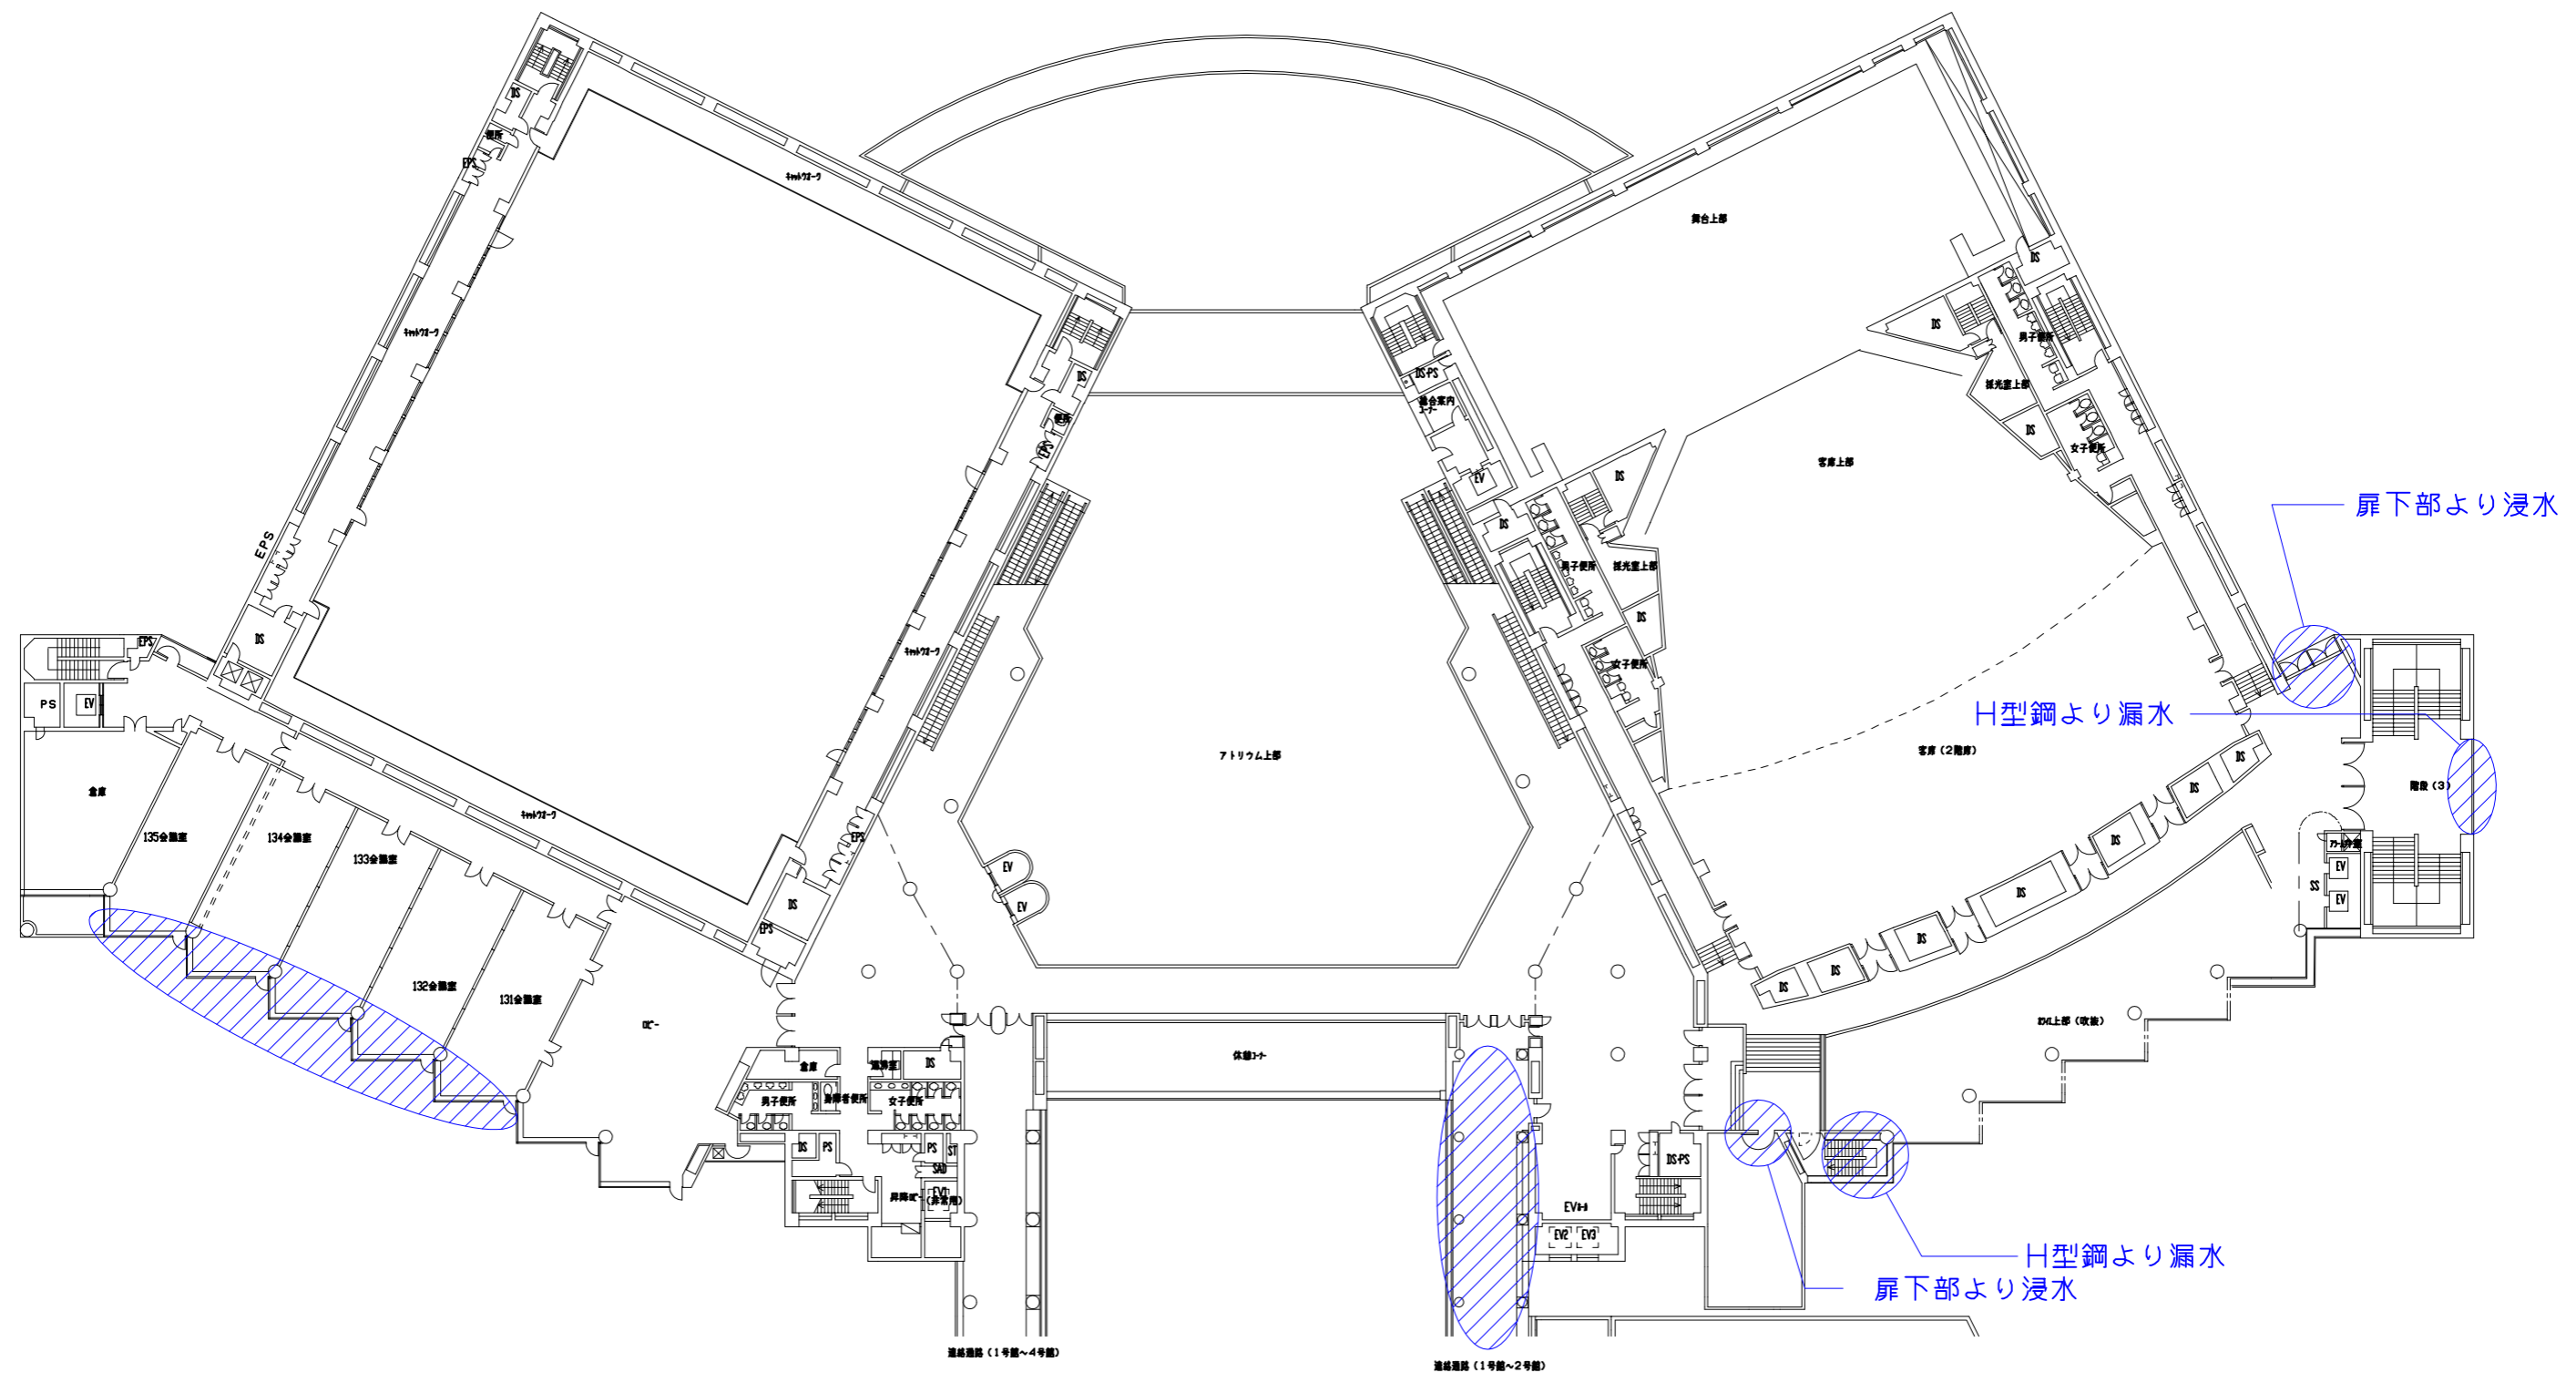
エントランス庇より漏水

排水口がつまりやすい

扉下部より浸水

壁・天井より漏水

天井より漏水

排水口がつまり
プールのような状態

床から水が湧いてくる
(1Fか2Fか要確認)

H型鋼より漏水

ハッチングは、施設管理者より漏水、浸水等の報告がされている範囲を示す。防水改修工事では、これらの漏水、浸水の原因を究明し、解消するように対策案を施すこと。その他は要求水準の防水改修工事、金属屋根改修工事、外装シール改修工事等を参照のこと。
