#### 消防用設備等の改善について（維持管理業務）

#### (1) バックホウによる荷のつり上げにおける玉掛け作業の適正な実施について

## (2) 労働者の墜落防止措置の適正な実施について（施工）

### （3）地盤崩壊防止措置の適正な実施について（施工）

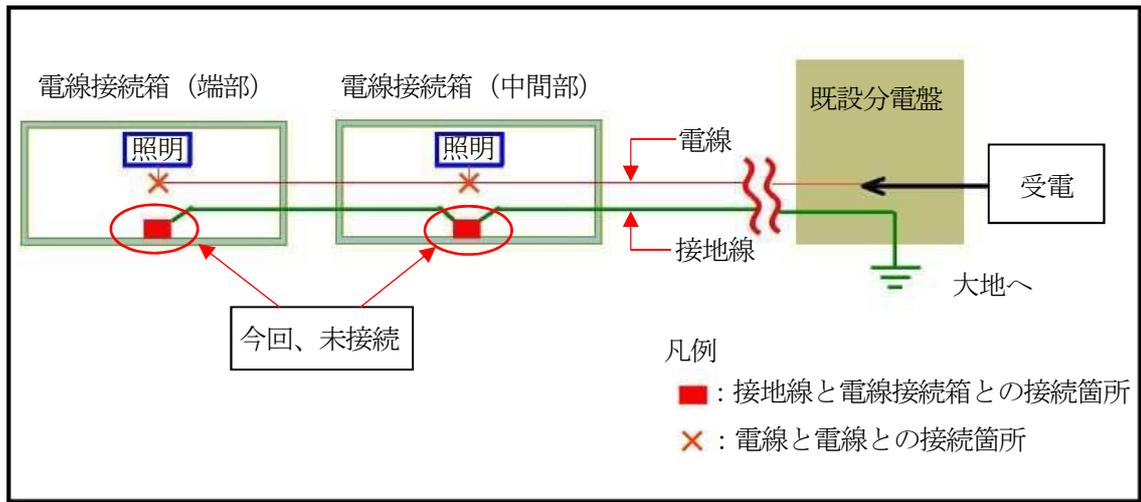
適切な接地の概念図

電気設備に関する技術基準を定める省令（平成9年通商産業省令第52号）によると、電気設備の必要な箇所には、異常時の電位上昇、高電圧の侵入等による感電、火災その他人体に危害を及ぼし、又は物件への損傷を与えるおそれがないよう、接地その他の適切な措置を講じ、電流が安全かつ確実に大地に通ずることができるようにしなければならないとされている。また、電気設備の技術基準の解釈（以下「技術基準の解釈」という。）では、電線と電線を接続する場合に設ける金属製の箱（以下「電線接続箱」という。）には接地工事を施すこととされている。

「堀川納屋橋地区ライトアップ整備工事」では、堀川の遊歩道等のライトアップのために、照明やその電線を設置する工事を行っているところである。工事写真を確認したところ、電線接続箱において、接地工事を行っていないかった。
