第1 監査の種類

第2 監査の対象

緑政土木局（工事）

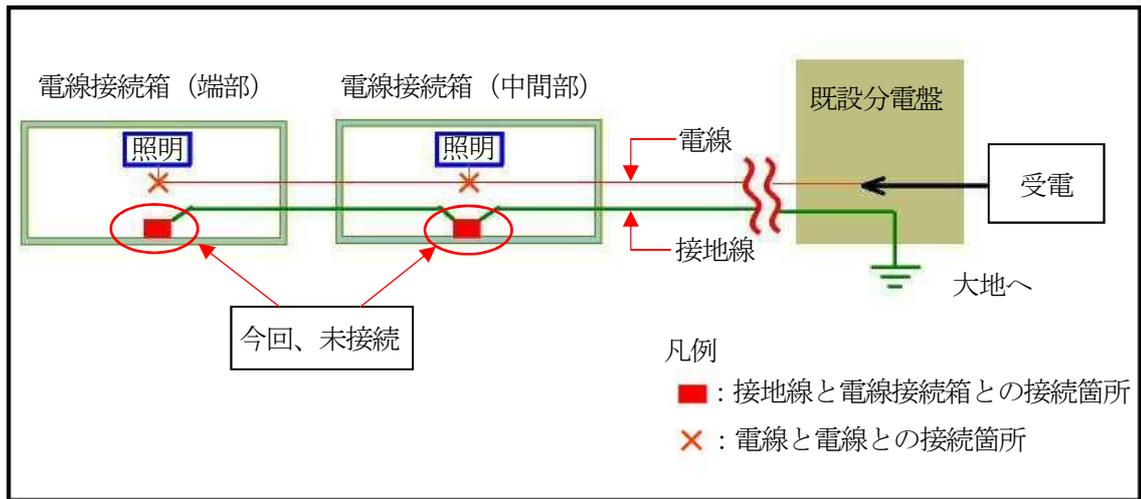
適切な接地の概念図

電気設備に関する技術基準を定める省令（平成9年通商産業省令第52号）によると、電気設備の必要な箇所には、異常時の電位上昇、高電圧の侵入等による感電、火災その他人体に危害を及ぼし、又は物件への損傷を与えるおそれがないよう、接地その他の適切な措置を講じ、電流が安全かつ確実に大地に通ずることができるようにしなければならないとされている。また、電気設備の技術基準の解釈（以下「技術基準の解釈」という。）では、電線と電線を接続する場合に設ける金属製の箱（以下「電線接続箱」という。）には接地工事を施すこととされている。

「堀川納屋橋地区ライトアップ整備工事」では、堀川の遊歩道等のライトアップのために、照明やその電線を設置する工事を行っているところである。工事写真を確認したところ、電線接続箱において、接地工事を行っていなかった。
