薬食機発 0920 第 1 号  
薬食安発 0920 第 5 号  
平成 25 年 9 月 20 日

#### 気管切開用マスクに係る使用上の注意の改訂について

## 気管切開用マスクに係る添付文書の改訂について

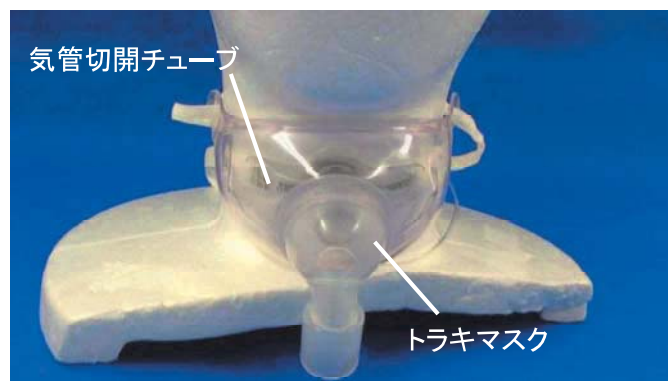
図2 トラキマスクの装着例

気管切開チューブを装着中の自発呼吸のある患者に対し、酸素等の供給を行うために使用する気管切開用マスク(以下、「トラキマスク」という。(図1参照)は、コネクタ部に蛇管を接続して酸素等の供給を行い、呼気はマスク前面の開口部から排出される仕組みとなっており、気管切開部に被覆して使用する(図2参照)。なお、トラキマスクは、現在、8社から9製品が製造販売されている。
