# ■5年間の変化

## ・導水期間中

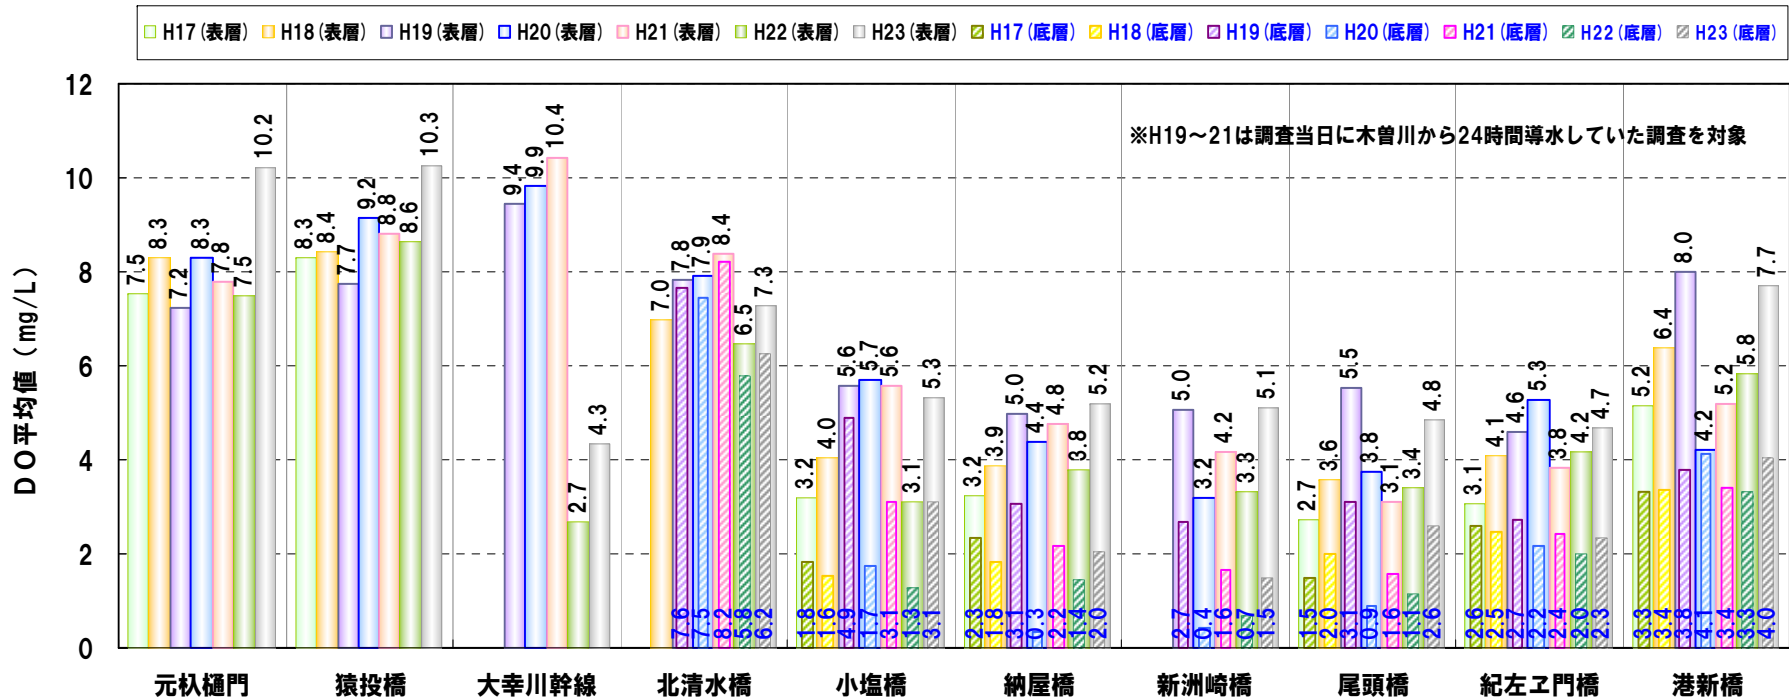
# ◇ DO

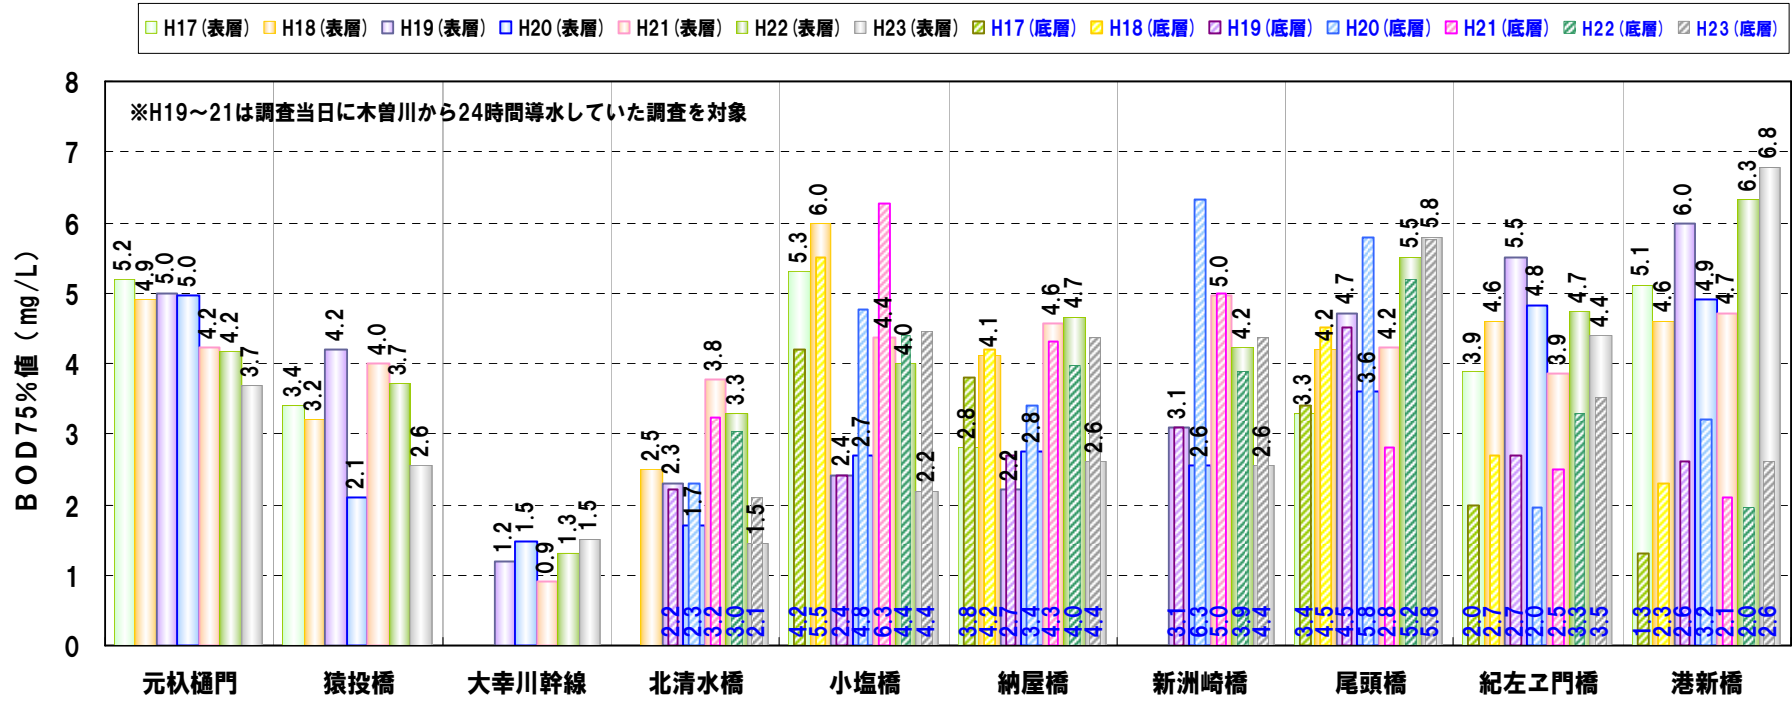
# ◇ BOD

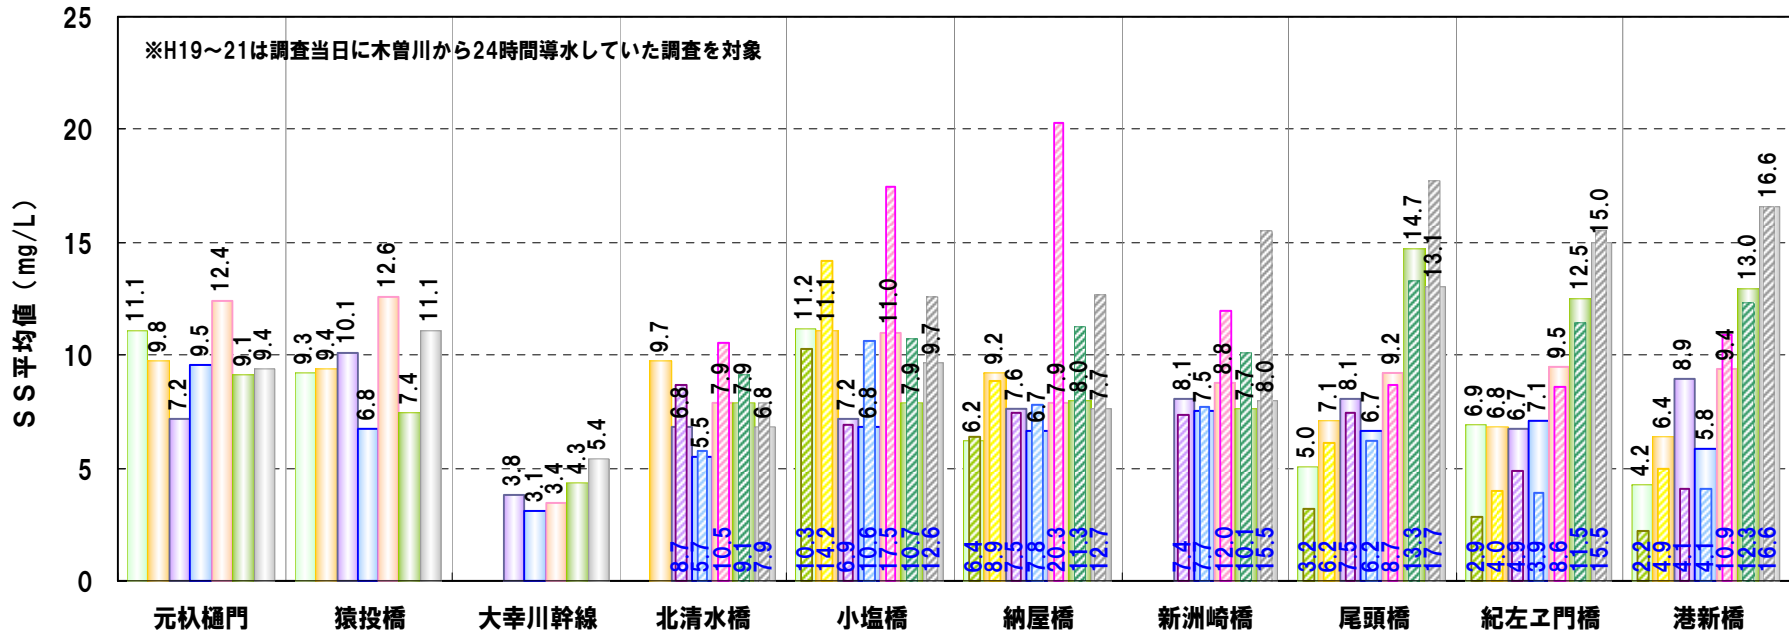
Legend for the detailed chart: H17(表層), H18(表層), H19(表層), H20(表層), H21(表層), H22(表層), H23(表層), H17(底層), H18(底層), H19(底層), H20(底層), H21(底層), H22(底層), H23(底層)
