橘小アスベスト分析調査委託  
報告書

2023年10月

太平産業株式会社

橘小アスベスト分析調査委託

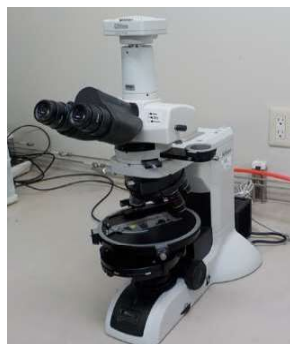
写真-1 偏光顕微鏡  
(ECLIPSELV100ND（（株）ニコン社製））

JIS A 1481-1（偏光顕微鏡法、使用機器は写真-1参照）に従って分析を行った。
