名古屋城天守閣木造復元 市民向け説明会

名古屋城天守閣の整備

名古屋城天守閣木造復元

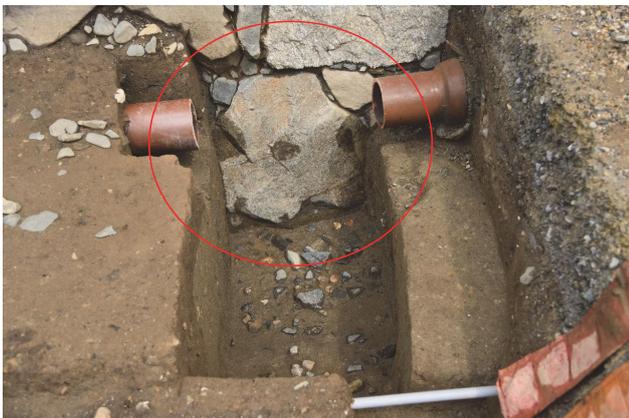
小天守台の南側の面では、石垣際を掘り下げ、根石の状況を確認しました
根石を据えた状況も確認できました

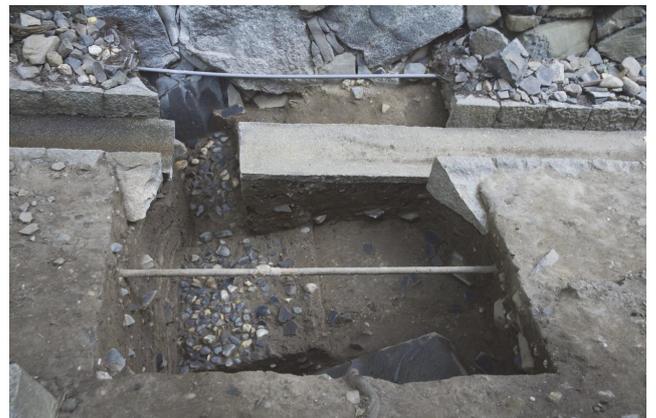
小天守台の西側では、江戸時代のある時期に、石垣の前面に小礫敷の遺構が築かれていたことがわかりました。この遺構が何であるかは、これから検討していきます

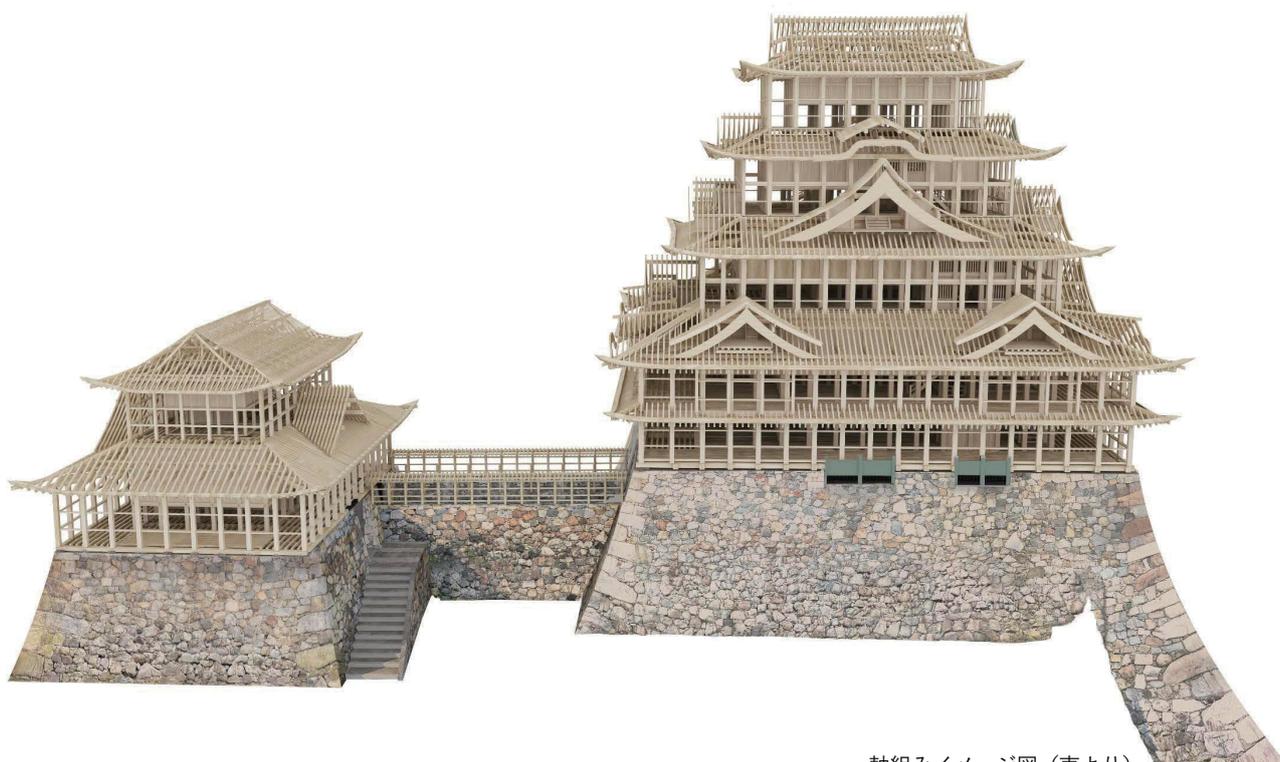
軸組みイメージ図（東より）
提供：名古屋城総合事務所
制作：竹中工務店

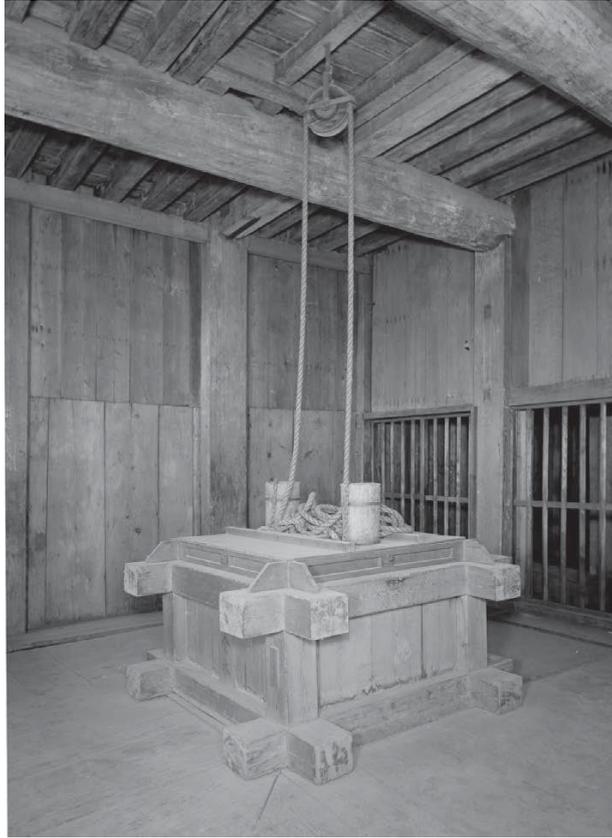
「ガラス乾板写真 名古屋城天守(戦災焼失)地階内部井戸詳細」
