形質変更時要届出区域台帳

名古屋市

| 整理番号 | 整 2026-7 | 指定年月日・指定番号 | 令和8年9月1日 指 - 276 | 所在地 | 名古屋市南区忠次一丁目912番の一部及び926番の一部 | | |

## 形質変更時要届出区域内の土壌の汚染状態

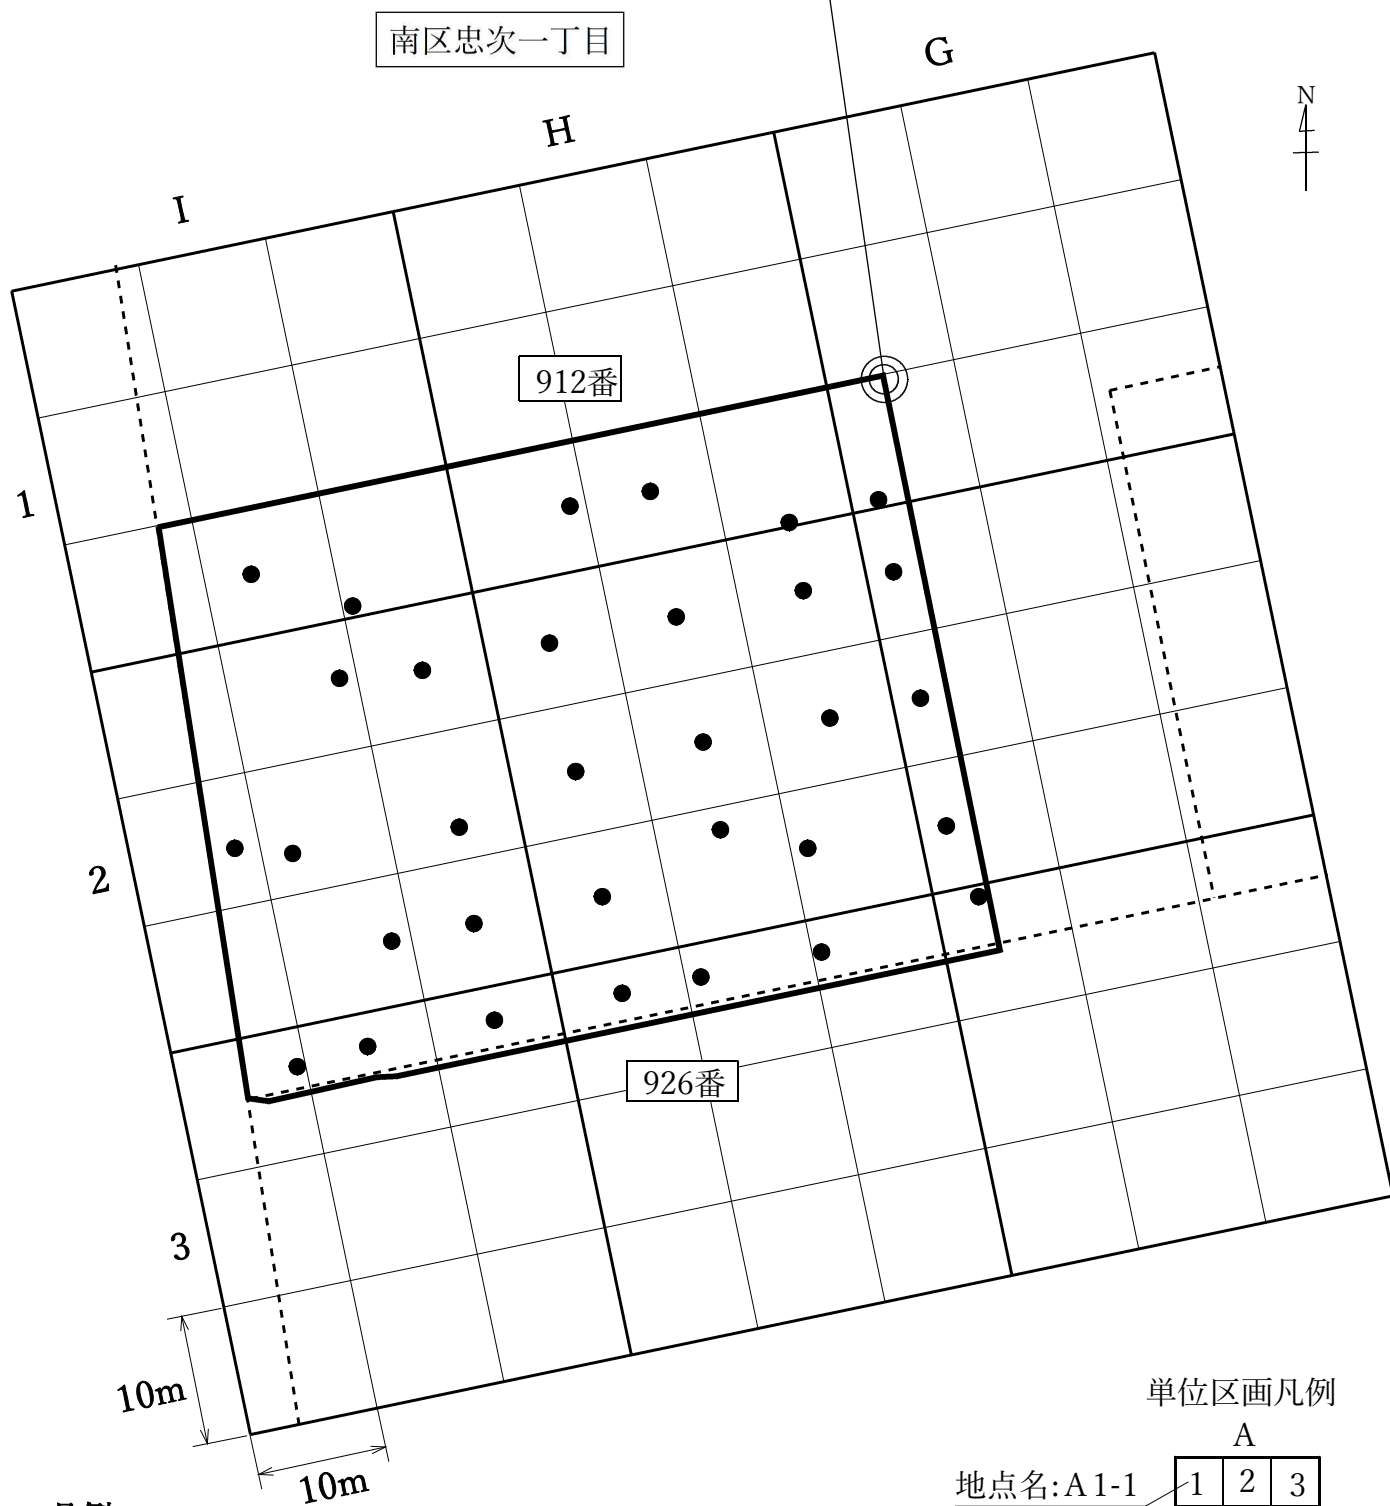
図1 試料採取位置図

起点 (X : -99835.710、Y : - 22588.083) から  
西へ197.3m、南へ61.7mの地点

- 1 形質変更時要届出区域の所在地  
名古屋市南区忠次一丁目912番の一部及び926番の一部（詳細は4のとおり）
- 2 試料の採取を行った日  
令和8年5月12日～20日
- 3 調査結果  
表のとおり
- 4 形質変更時要届出区域及び試料採取位置図  
図のとおり

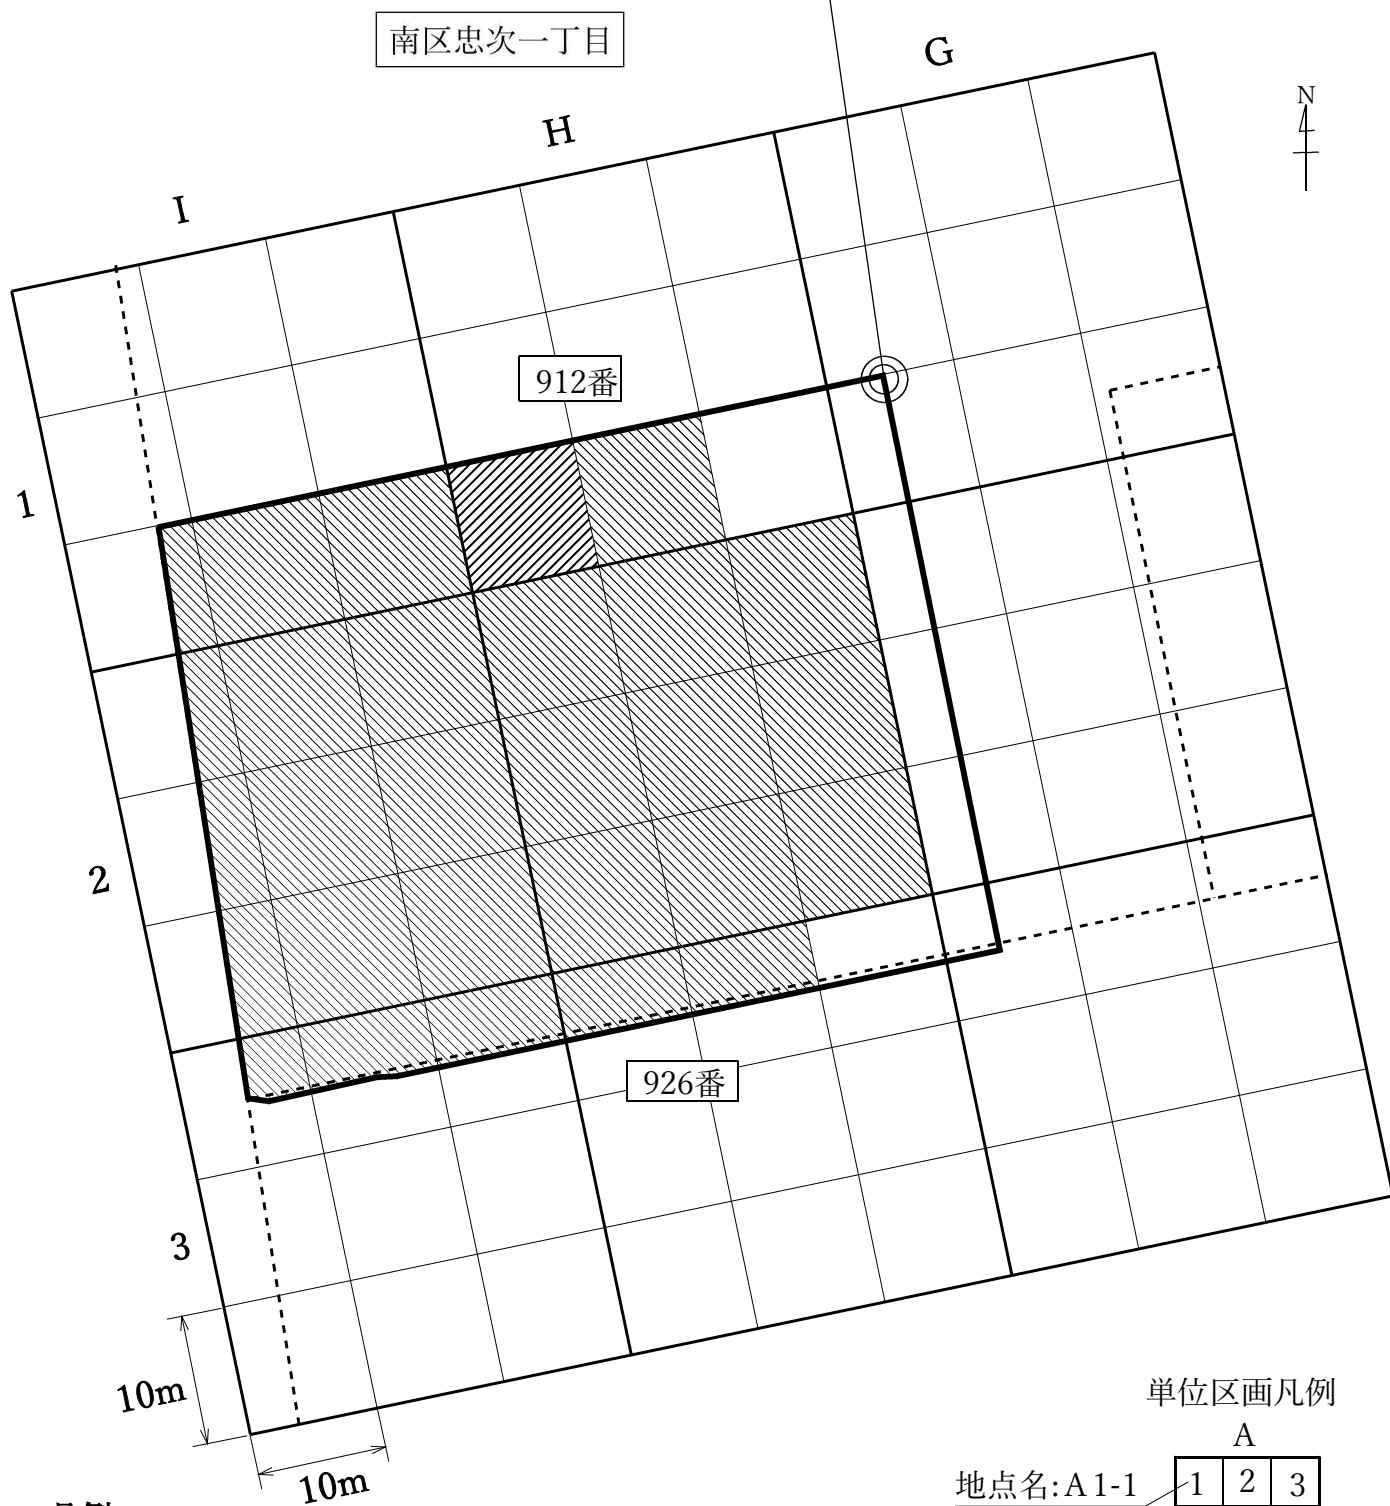
図2 形質変更時要届出区域（シアン化合物、セレン及びその化合物）

起点 (X : -99835.710、Y : - 22588.083) から  
西へ197.3m、南へ61.7mの地点

▨ : 形質変更時要届出区域（シアン化合物（土壤溶出量基準不適合））

▩ : 形質変更時要届出区域（セレン及びその化合物（土壤溶出量基準不適合））

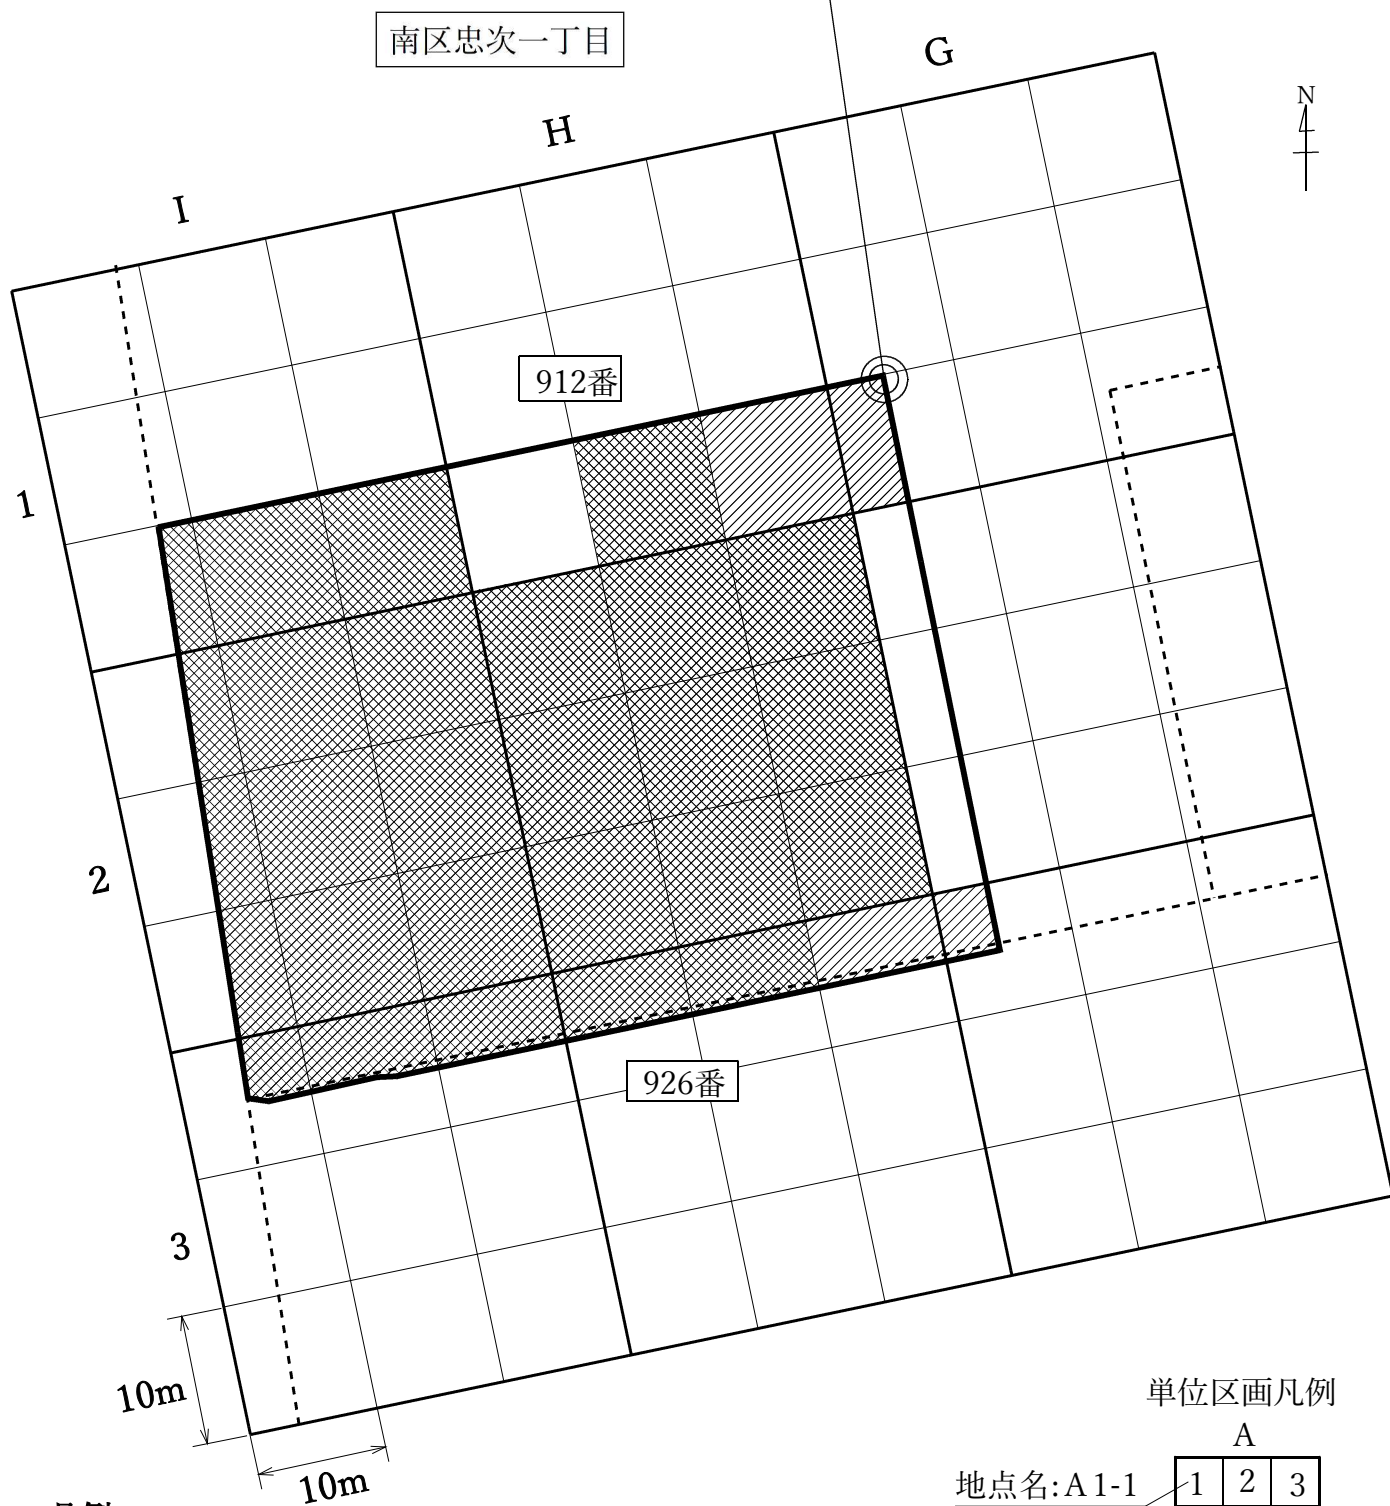
図3 形質変更時要届出区域（鉛及びその化合物）

起点 (X : -99835.710、Y : - 22588.083) から  
西へ197.3m、南へ61.7mの地点

▨ : 形質変更時要届出区域（鉛及びその化合物（土壌溶出量基準不適合））  
▩ : 形質変更時要届出区域（鉛及びその化合物（土壌含有量基準不適合））

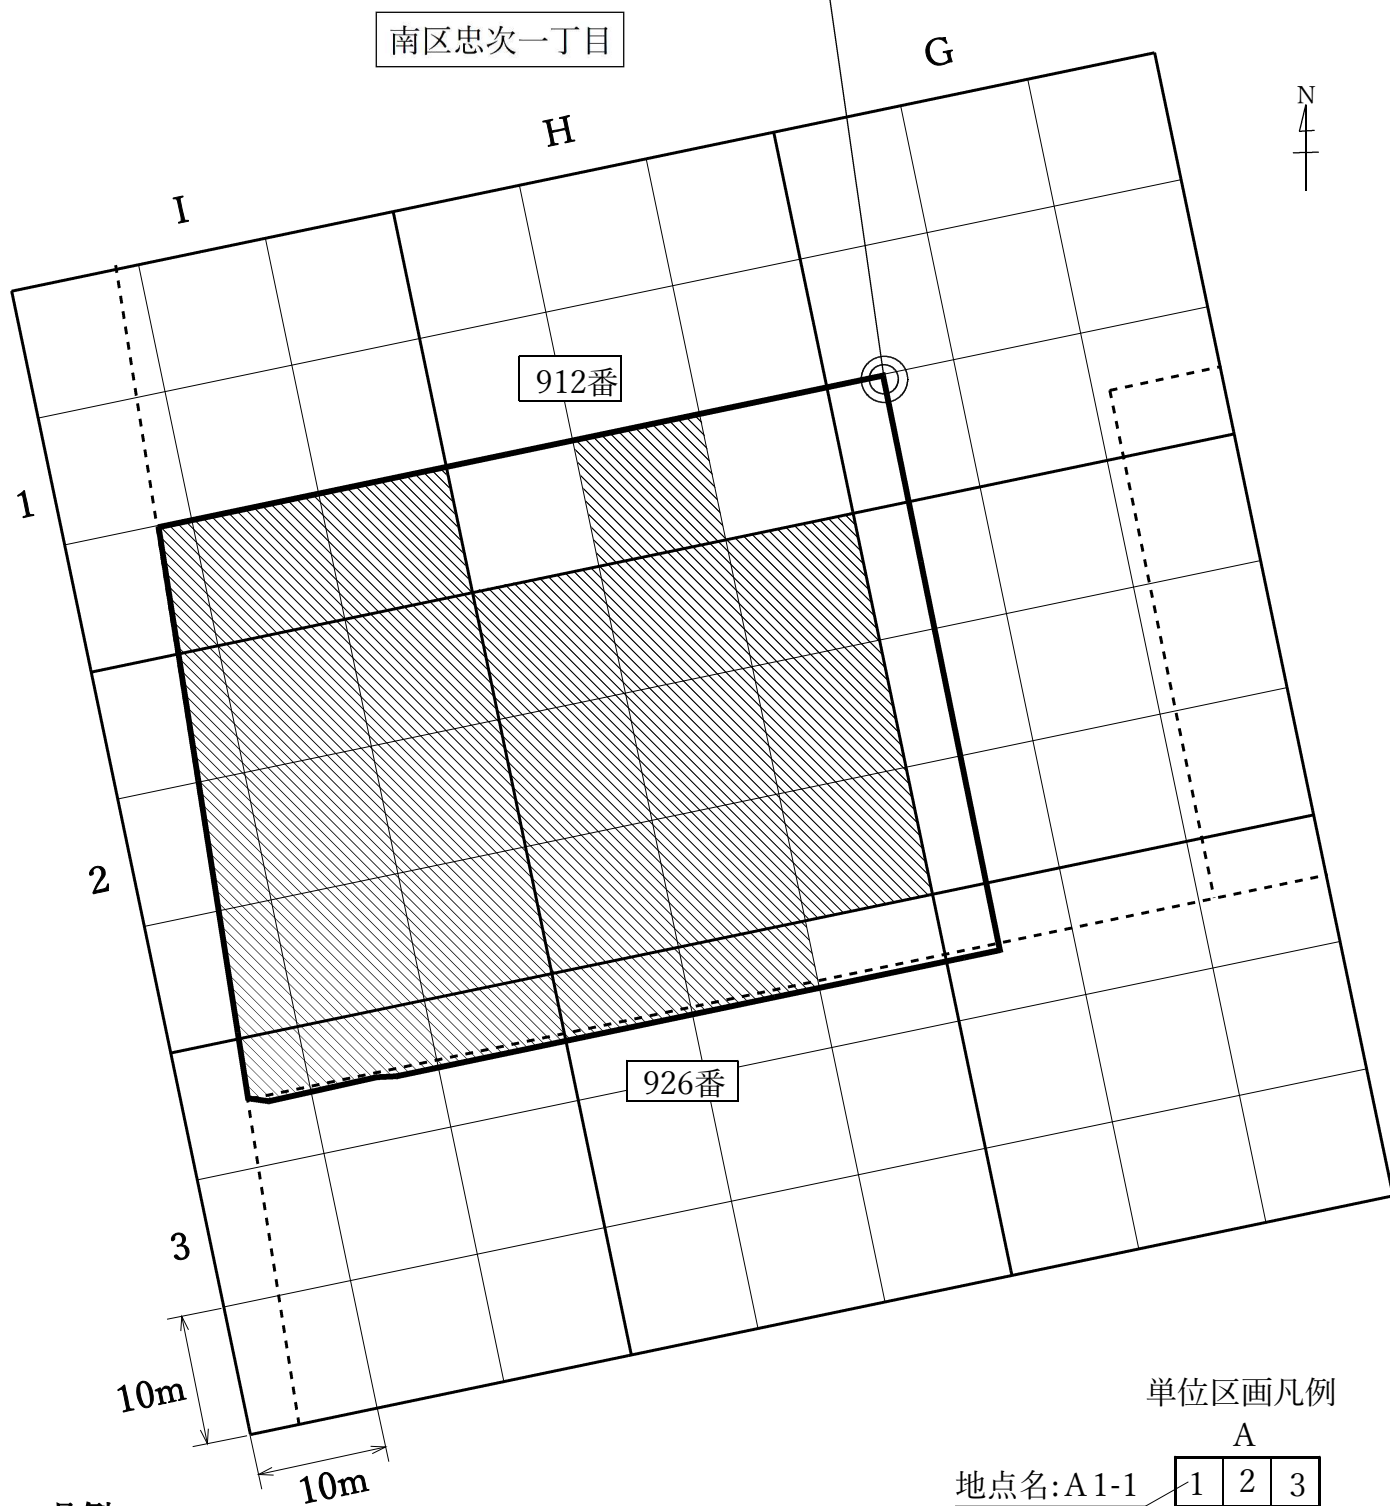
図4 形質変更時要届出区域（砒素及びその化合物）

起点 (X : -99835.710、Y : - 22588.083) から  
西へ197.3m、南へ61.7mの地点

▨ : 形質変更時要届出区域（砒素及びその化合物（土壌溶出量基準不適合））

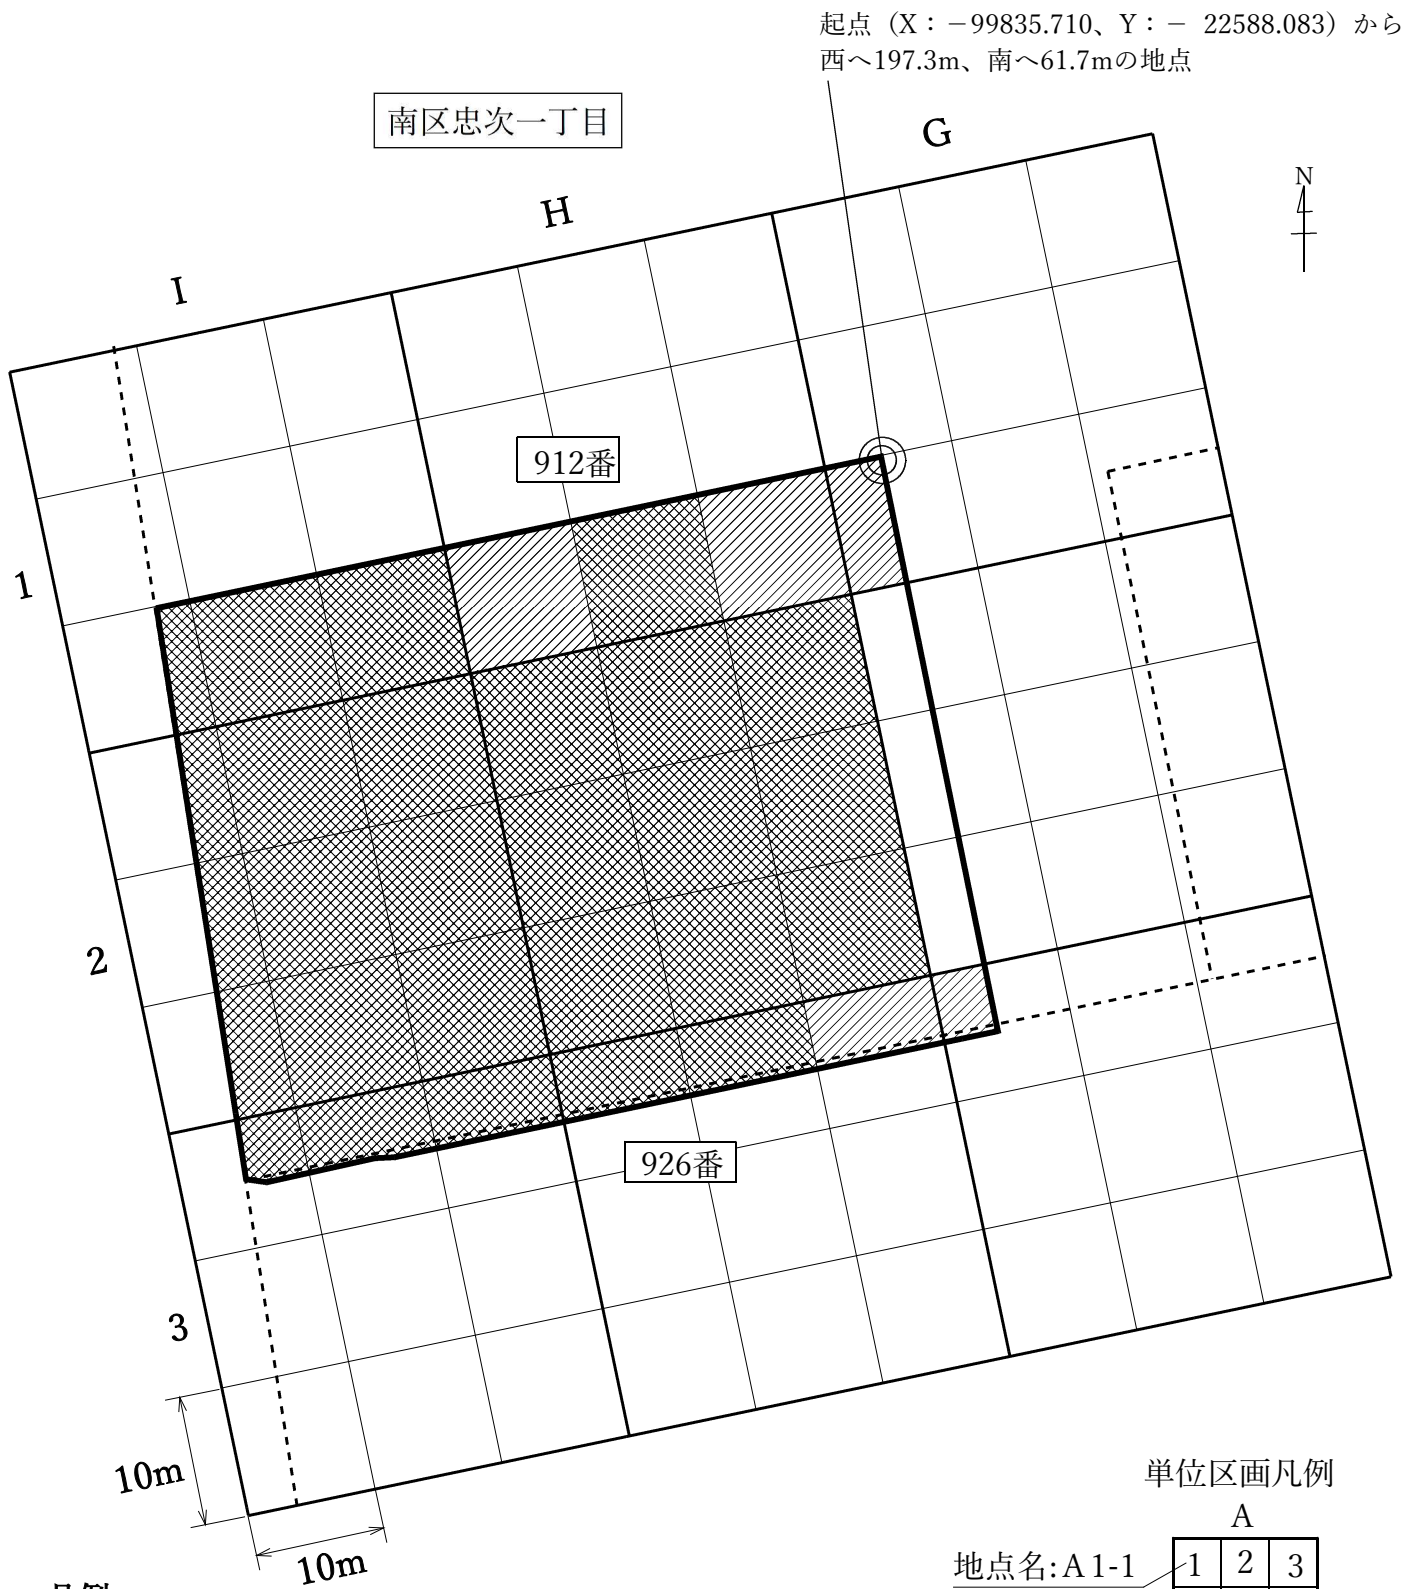
図5 形質変更時要届出区域（ふっ素及びその化合物）

▨ : 形質変更時要届出区域（ふっ素及びその化合物（土壌溶出量基準不適合））  
▧ : 形質変更時要届出区域（ふっ素及びその化合物（土壌含有量基準不適合））
