## 植生回復 パート 2 ～森ぎわ・道ぎわ～

現在、施工ワーキングでは、道路ぎわの植生回復に取り組んでいます。その中で今回は、林縁といわれる「森ぎわ」「道ぎわ」の植生回復にスポットを当てて、紹介します。

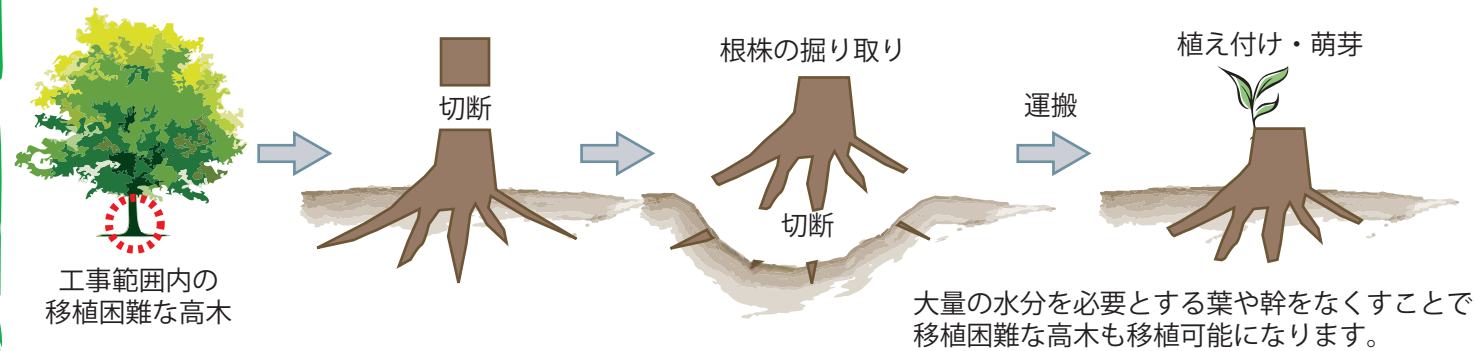
#### 根株移植

樹木の幹を切断して、残った幹と根を掘り取って目的の植栽場所に移動し、植え付ける植栽方法です。

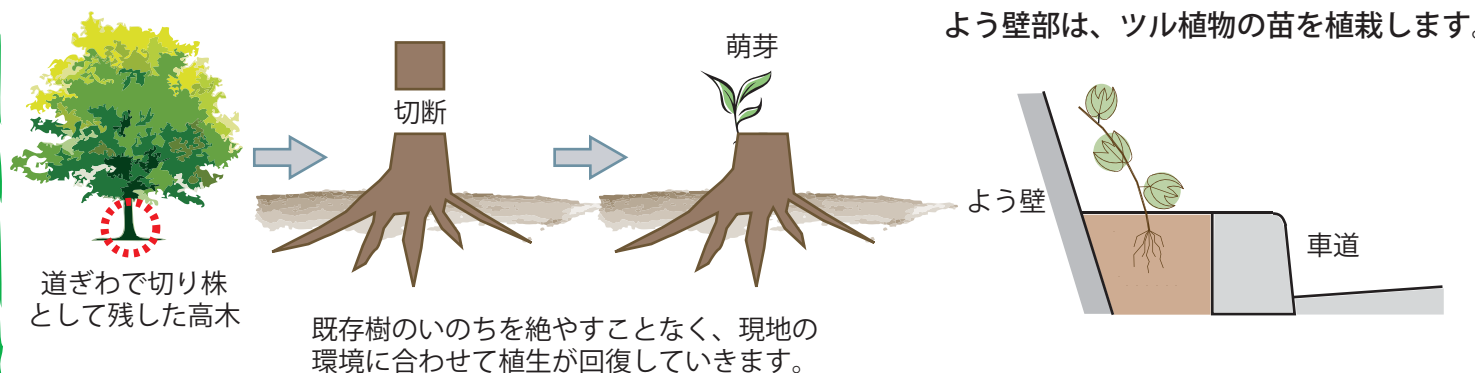
#### 萌芽更新

切り株で残した高木を萌芽更新によって再生します。

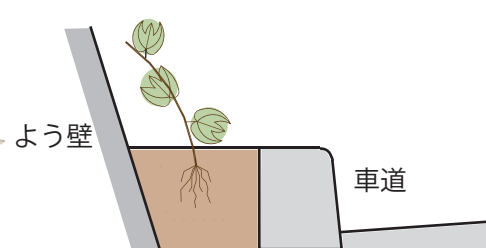
#### 壁面緑化

よう壁部は、ツル植物の苗を植栽します。

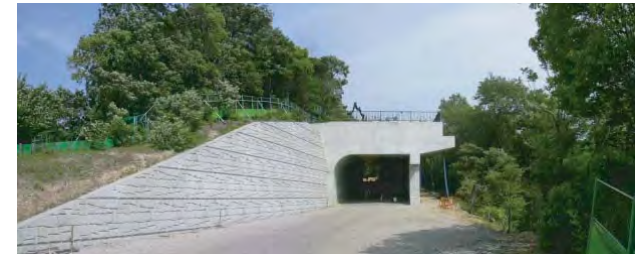
平成 19 年 5 月

### 定点写真調査

現状では、工事後の明らかな森林後退などの変化は見られません。
