# 島田交差点において発生した人身事故(平成20年1月～12月)

天白区役所・天白警察署  
(古紙パルプを含む再生紙を使用しています)

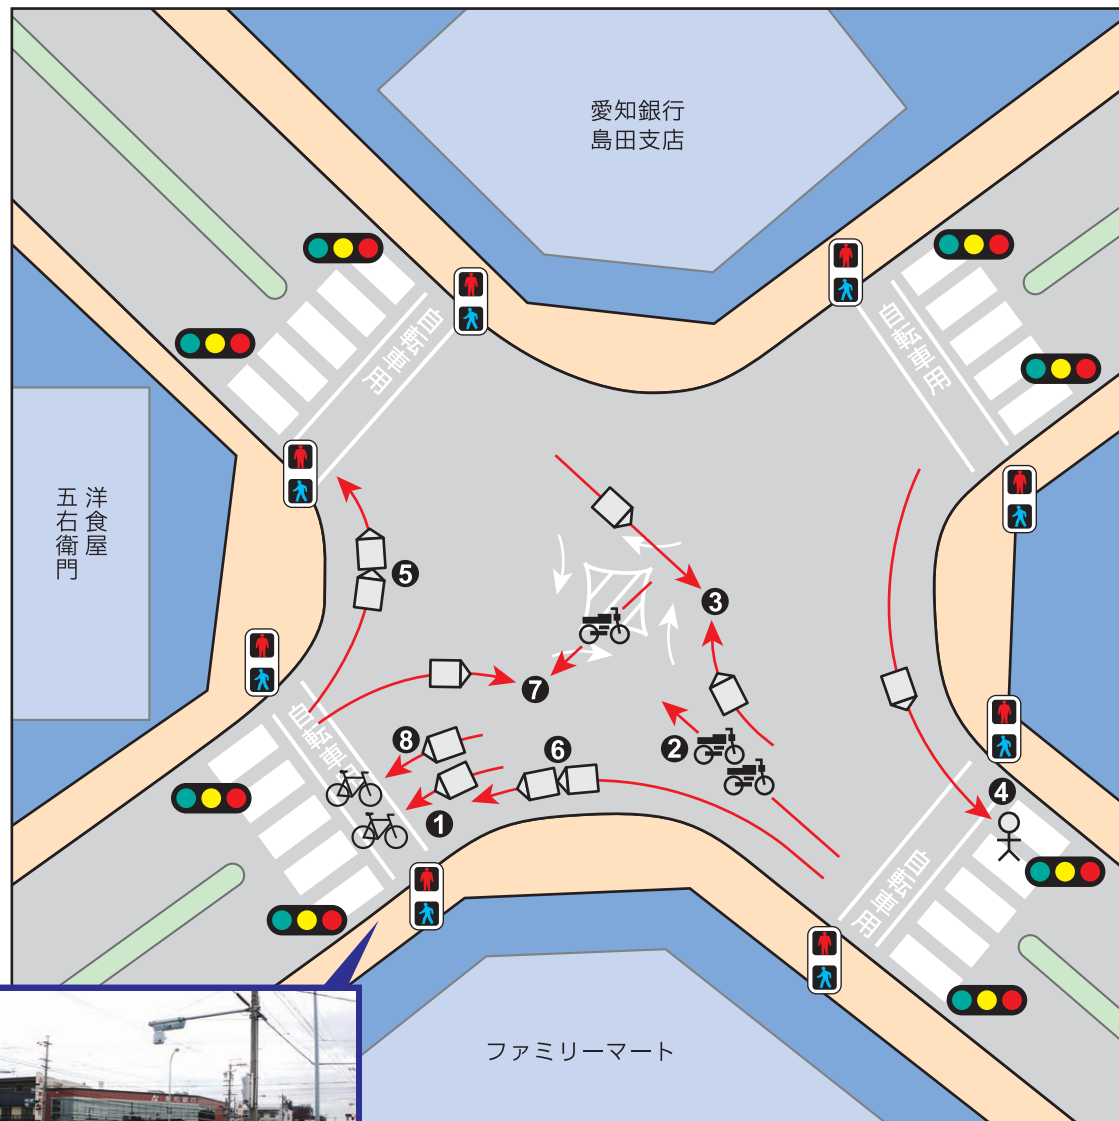
- ① 普通乗用(20代 男性)×自転車(50代 女性)  
自転車が横断歩道を横断中、左折してきた普通乗用車と衝突
- ② 自動二輪(20代 男性)×自動二輪(20代 男性)  
交差点内で信号待ち停止した自動二輪車に、後続の自動二輪車が追突
- ③ 普通乗用(30代 男性)×普通乗用(20代 女性)  
右折した普通乗用車が、対向直進の普通乗用車と衝突
- ④ 普通乗用(20代 男性)×歩行者(70代 女性)  
歩行者が横断歩道を横断中、左折してきた普通乗用車と衝突
- ⑤ 軽四貨物(50代 男性)×普通乗用(40代 男性)  
左折した普通乗用車が横断歩道手前で停止したところ、後続の軽四貨物車が追突
- ⑥ 普通乗用(20代 男性)×普通乗用(30代 男性)  
左折した普通乗用車が横断歩道手前で停止したところ、後続の普通乗用車が追突
- ⑦ 普通乗用(30代 女性)×自動二輪(40代 男性)  
右折した普通乗用車が、対向直進の自動二輪車と追突
- ⑧ 普通貨物(60代 男性)×自転車(10代 女性)  
自転車が横断歩道を横断中、左折してきた普通乗用車と衝突

- ◇ 島田交差点は、幹線道路が交差しており車両の通行量が多いことから、車両相互の追突事故及び右折車と直進車の事故が発生している。
- また、交差点直近にはバス停があり、朝夕の通勤通学時間帯は自転車・歩行者の通行量も多く、横断歩道を横断中の自転車・歩行者と、右左折してきた車両とが衝突する事故も多発している。

- ◇ 車両の運転手は、  
右左折する時は徐行し、横断者の有無をよく確認しましょう。また、交通事故の大半は、漫然運転・ぼんやり運転が原因となっています。緊張感をもち、他車両の動きによく注意して運転しましょう。
- ◇ 歩行者・自転車は、  
横断する時、信号が青でも油断することなく、右左折してくる車両がないかよく確認しましょう。また、青信号が点滅し始めたら無理に横断せず、次の青信号まで待ちましょう。
