# 瑞穂区は どんなまち？

デジタル標高  
地形図で見て  
みましょう！

## 1 地形から見る瑞穂区

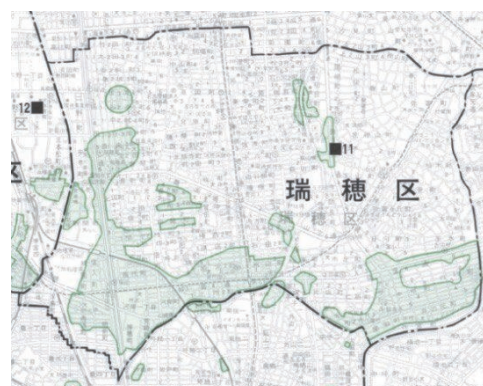
平成16年(2004年)9月の  
集中豪雨の浸水範囲

平成16年(2004年)9月に起きた集中豪雨では、市内で床上浸水250棟、床下浸水1,584棟の被害が発生しました。そのうち、約8割の被害が瑞穂区で発生するという局所的な集中豪雨となりました。
