**(कृत्रिम जलाशयमा असामान्य परिदृश्य देखा पर्दा)**

**(फटाइका मुख्य प्रकारहरू)**

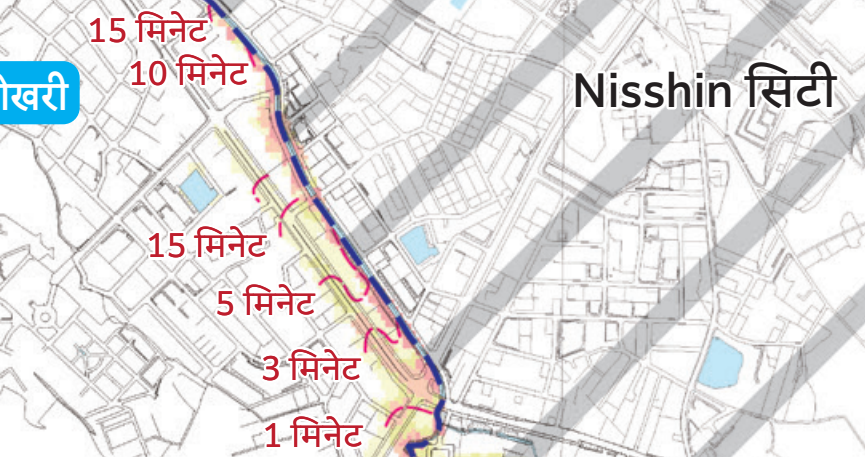
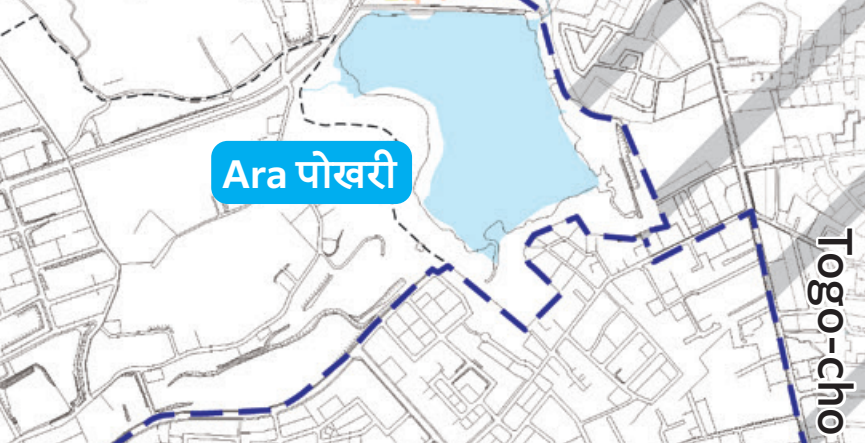
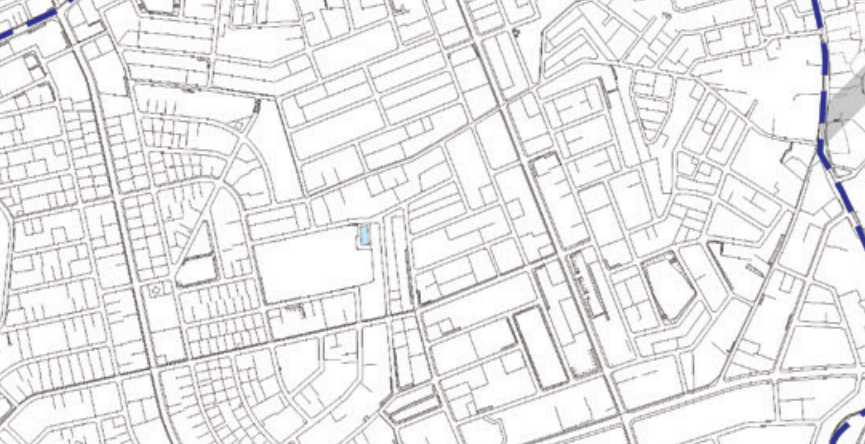
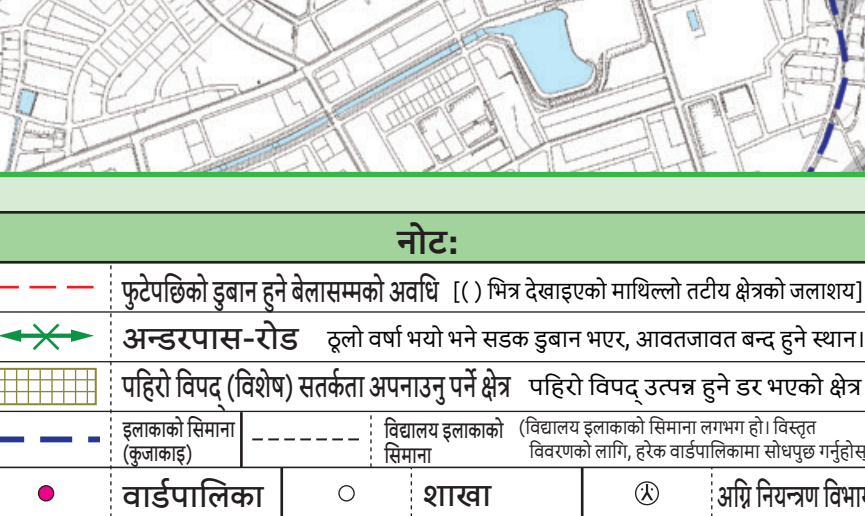
**जमिन खस्किने**

पानी पसेको

भूकम्पको कारणले तटबन्ध हल्लिने, कृत्रिम जलाशयमा जम्मा गरिएको पानी या वर्षाहरू तटबन्ध भित्रै पसेर चुहिनै भएर, एक पाखो बगेर, अन्त्यमा फुट्ने परिदृश्य हो।

**पानी पसेर जमिन बग्गे** कृत्रिम जलाशयको तटबन्धमा फाटेको र्धोजा पानी बग्गे धार बन्दै क्रमशः ठुलठुलो हुँदै अन्ततः फुटन पुगे परिदृष्य हो।
