添付資料5 インフラ現況参考図

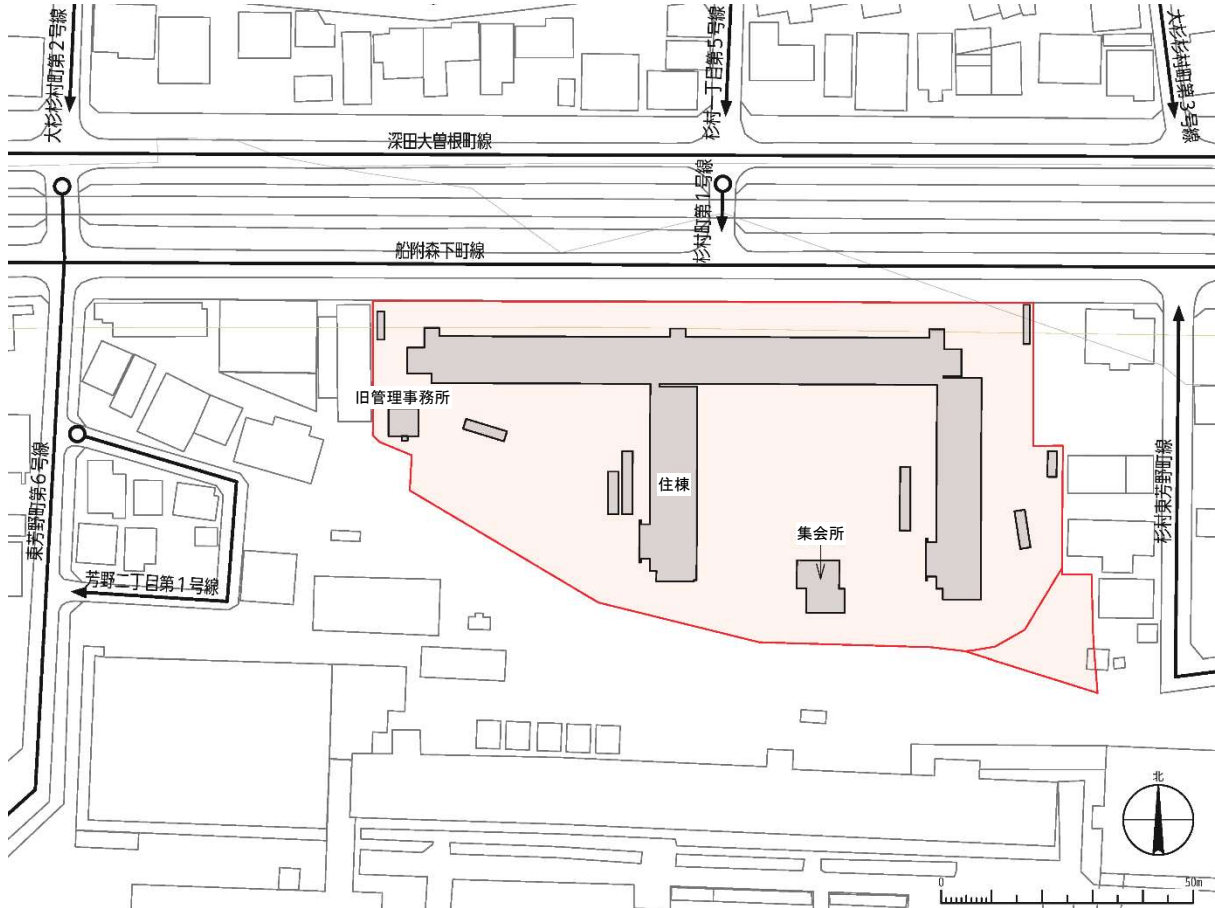
1) 道路

検討敷地は、市道「船附森下町線」にのみ面している。幅員は、概ね14.0～14.5mとなっている。

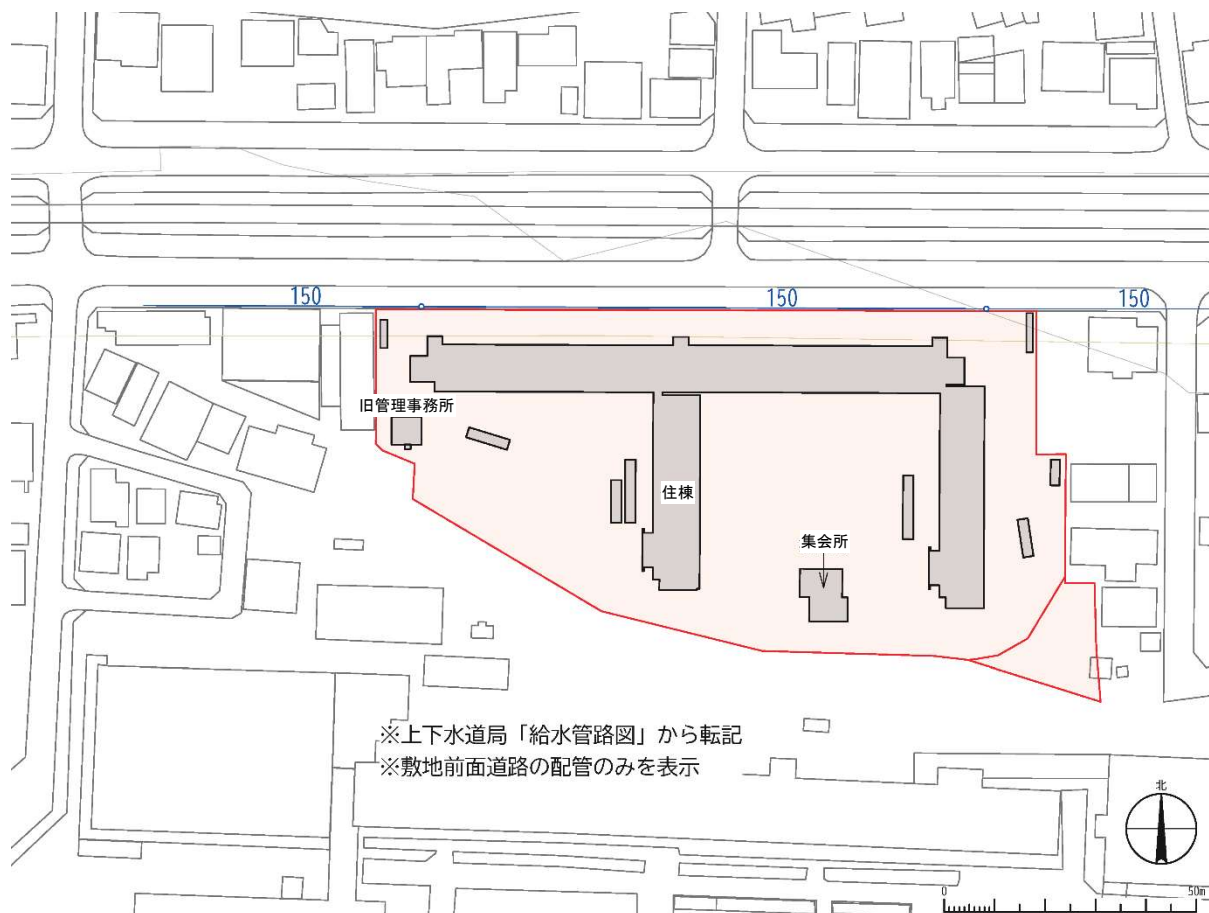
2) 上水道

市道「船附森下町線」の歩道部に水道管（φ150）が埋設されている。

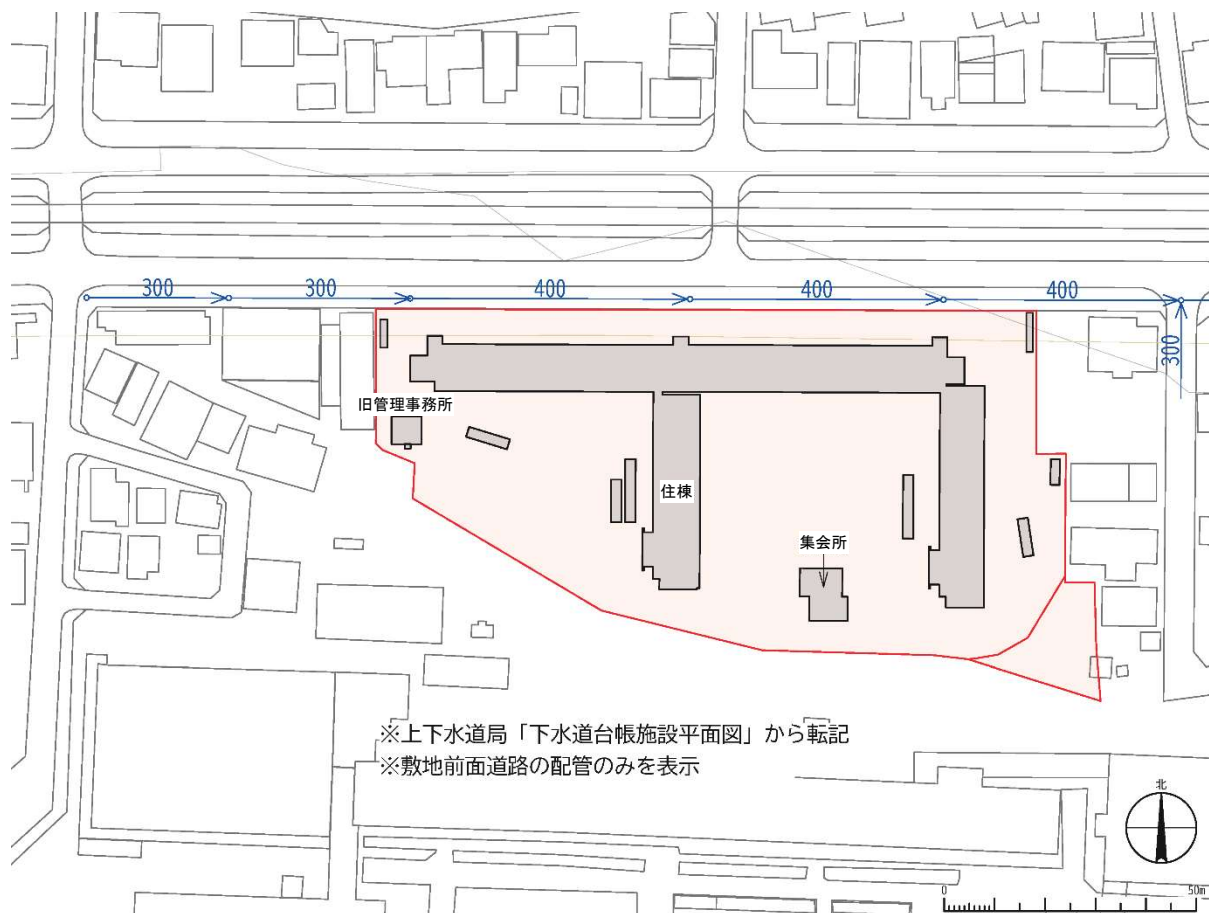
3) 下水道

市道「船附森下町線」の歩道部に下水道管（φ300～400）が埋設されている。

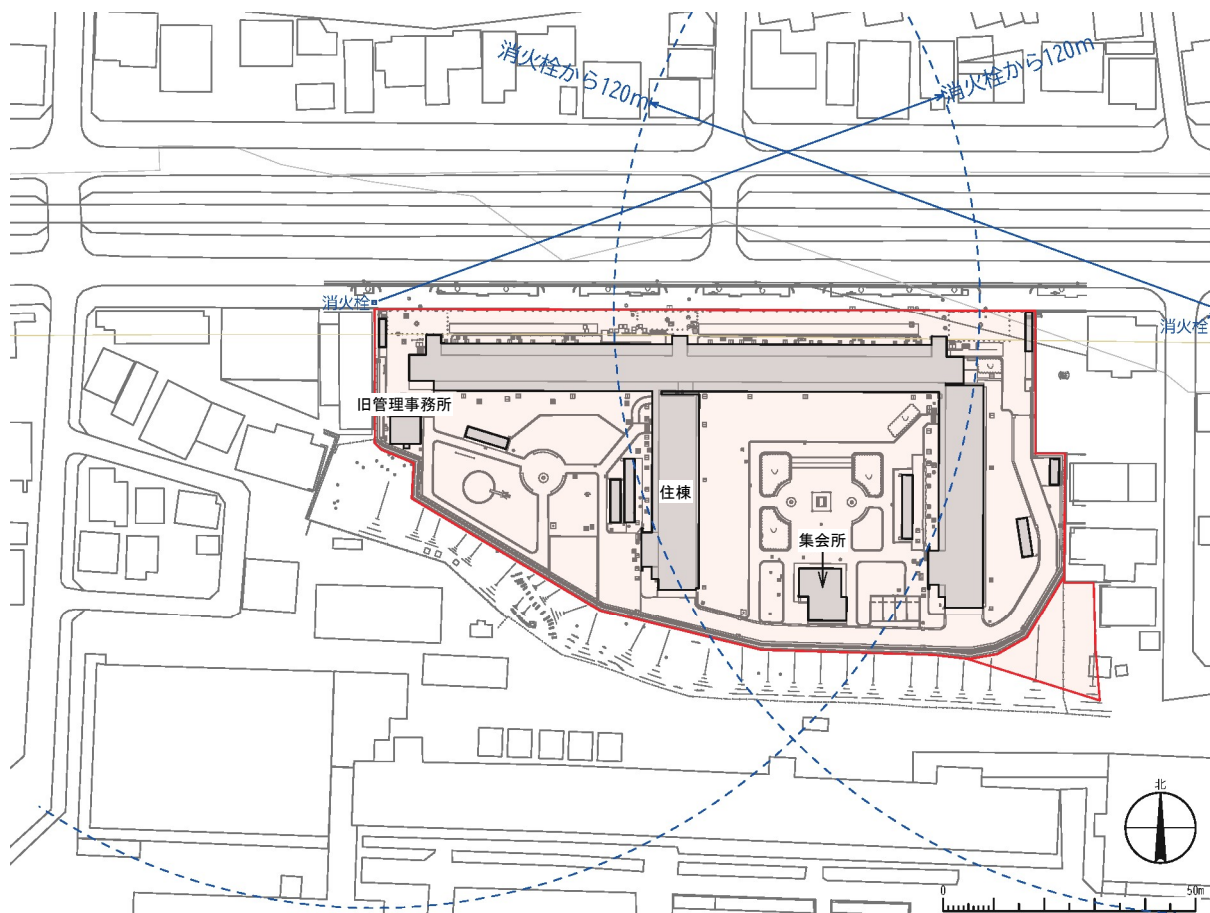
4) 消防水利

市道「船附森下町線」の歩道部に消火栓が2か所設置されている。

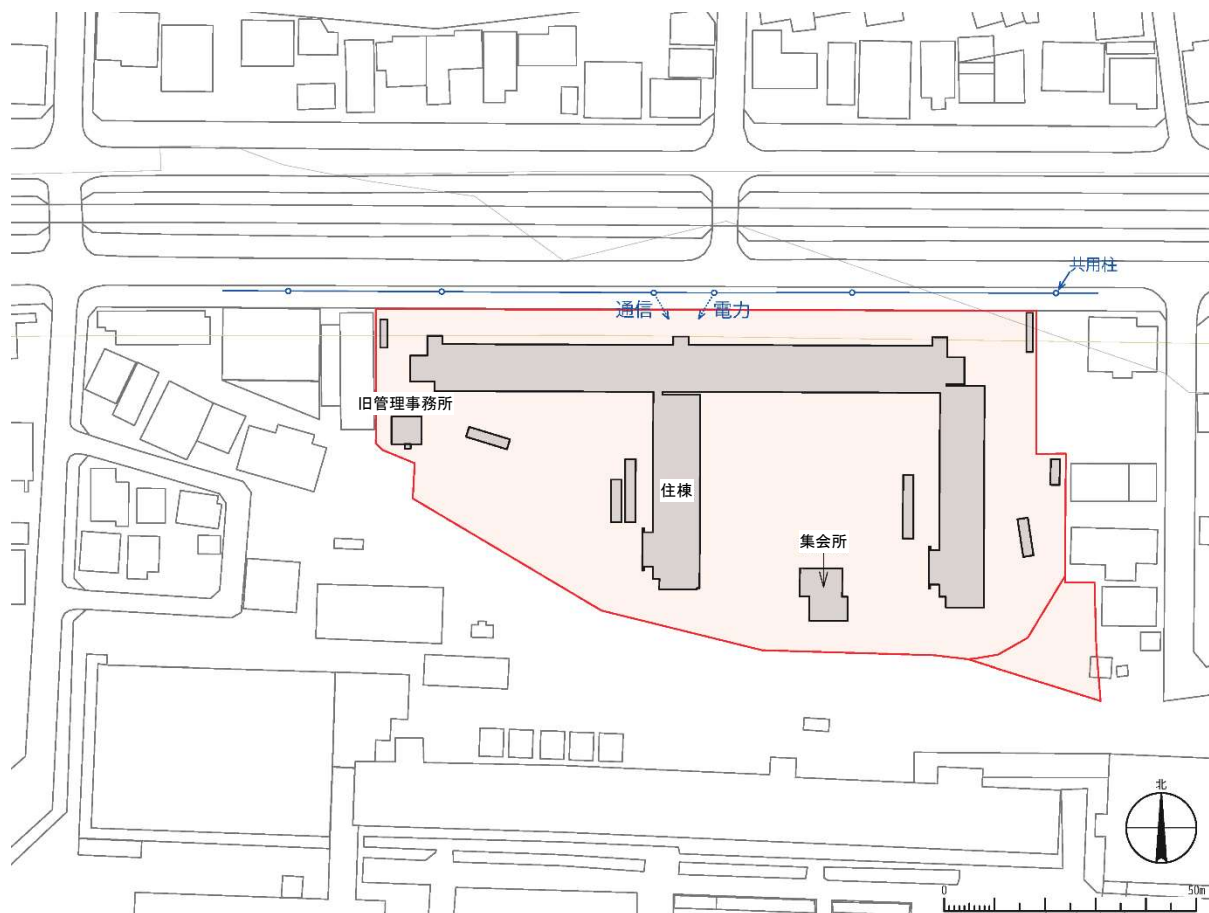
5) 電力・通信

市道「船附森下町線」の歩道部に電力及び通信に係る電柱（共用柱）が設置されている。

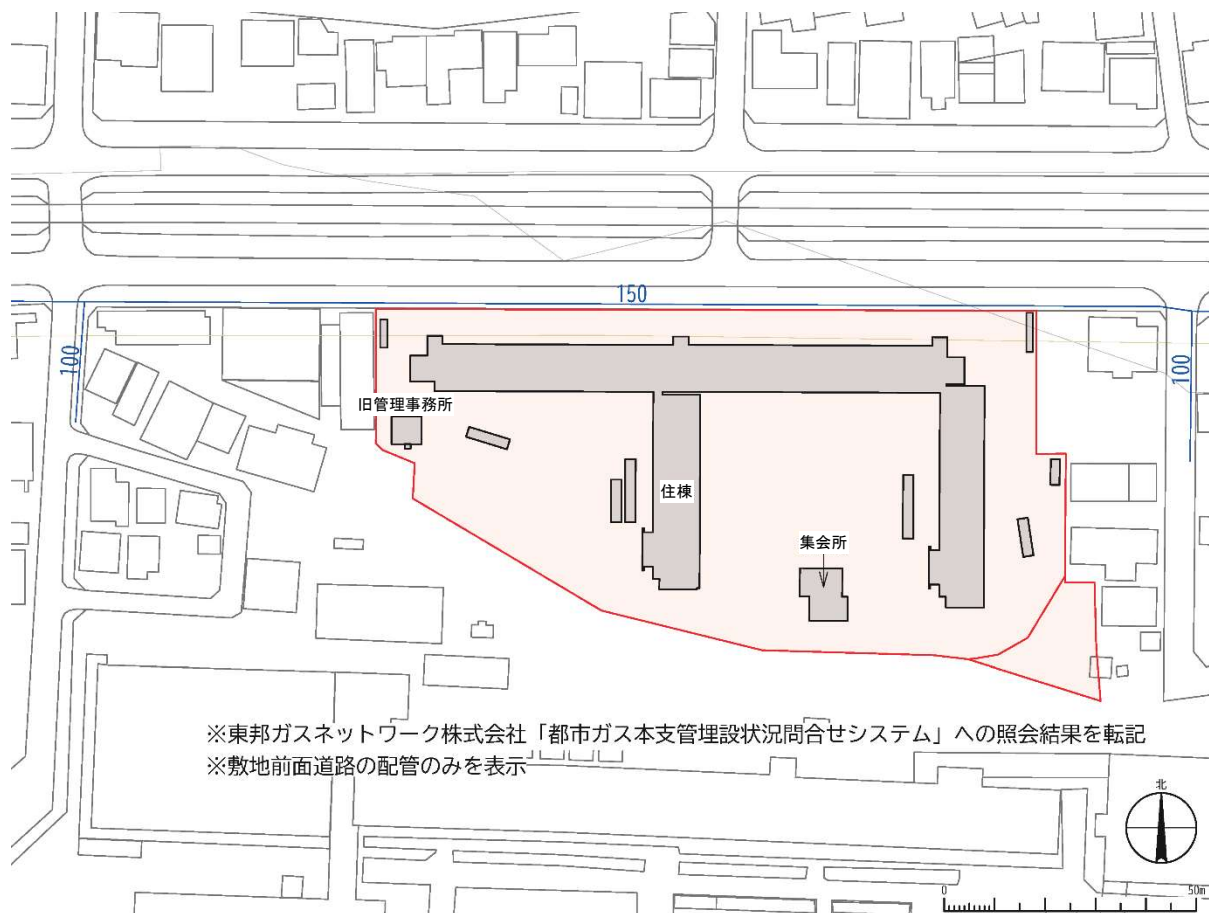
6) ガス

市道「船附森下町線」の歩道部にガス管（φ150）が埋設されている。
