添付資料5 インフラ現況参考図

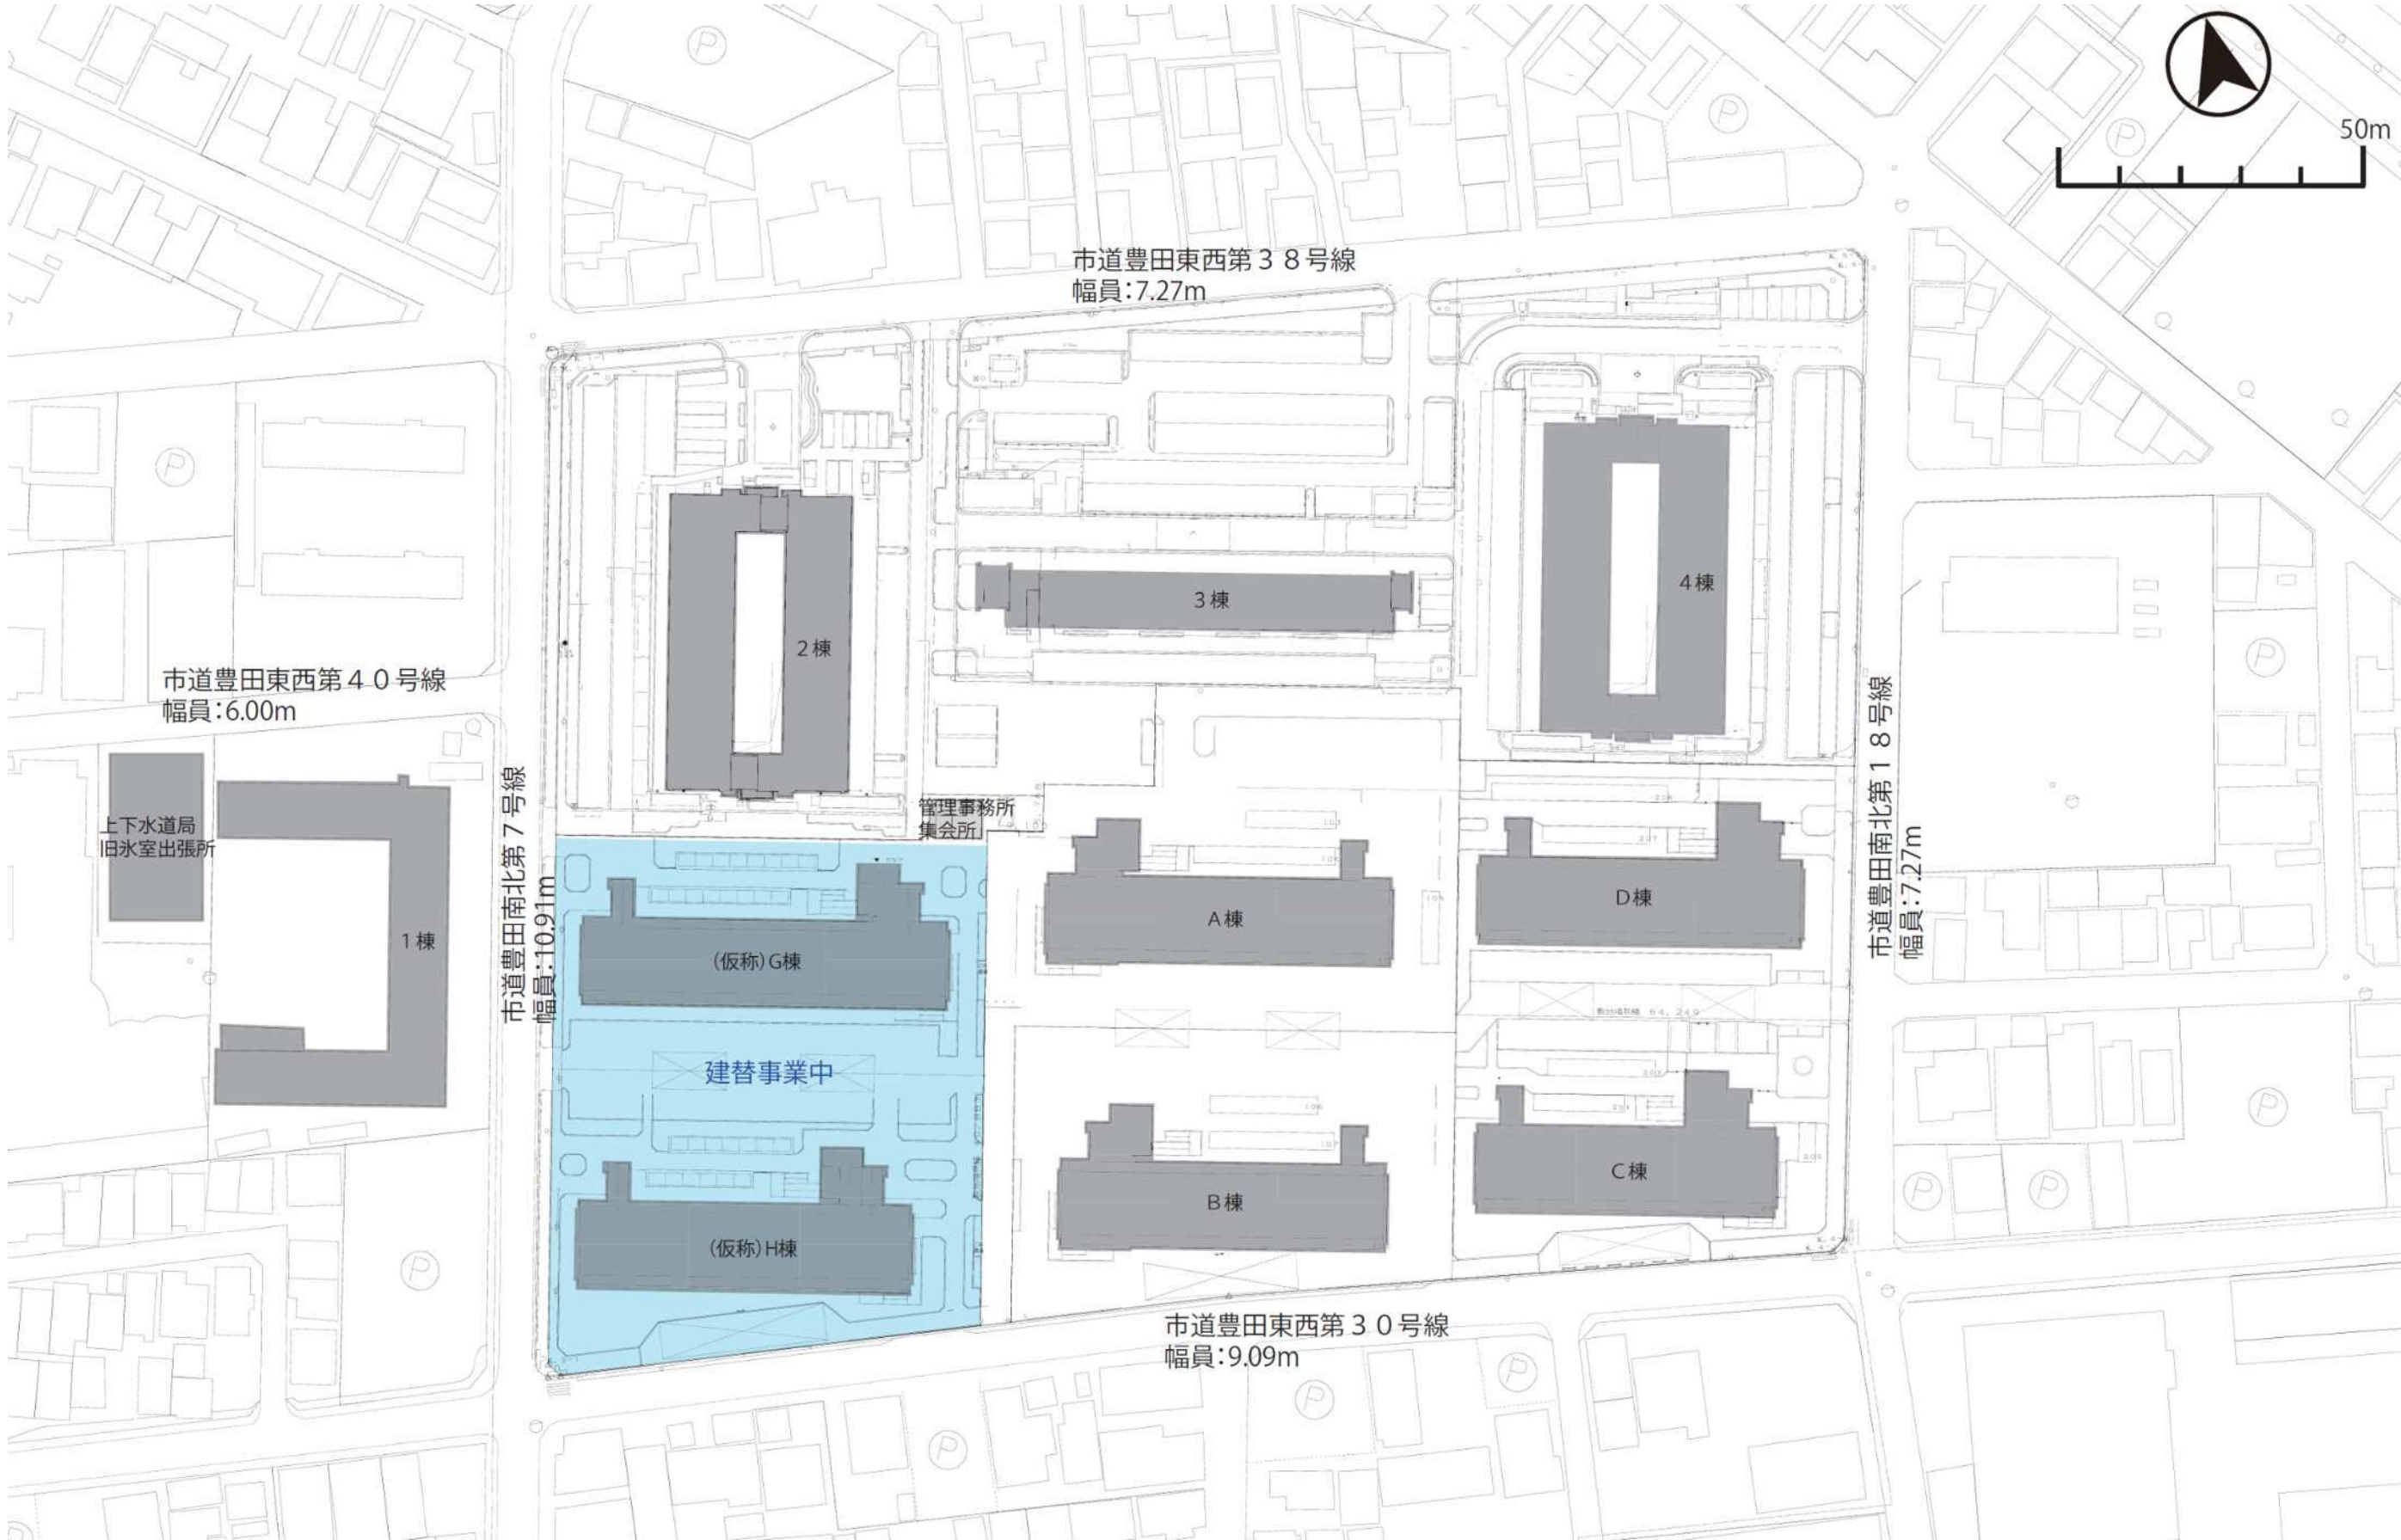
1) 道路

検討敷地は、街区全体で道路に囲まれており、西側が幅員 10m 程度と広がっている。

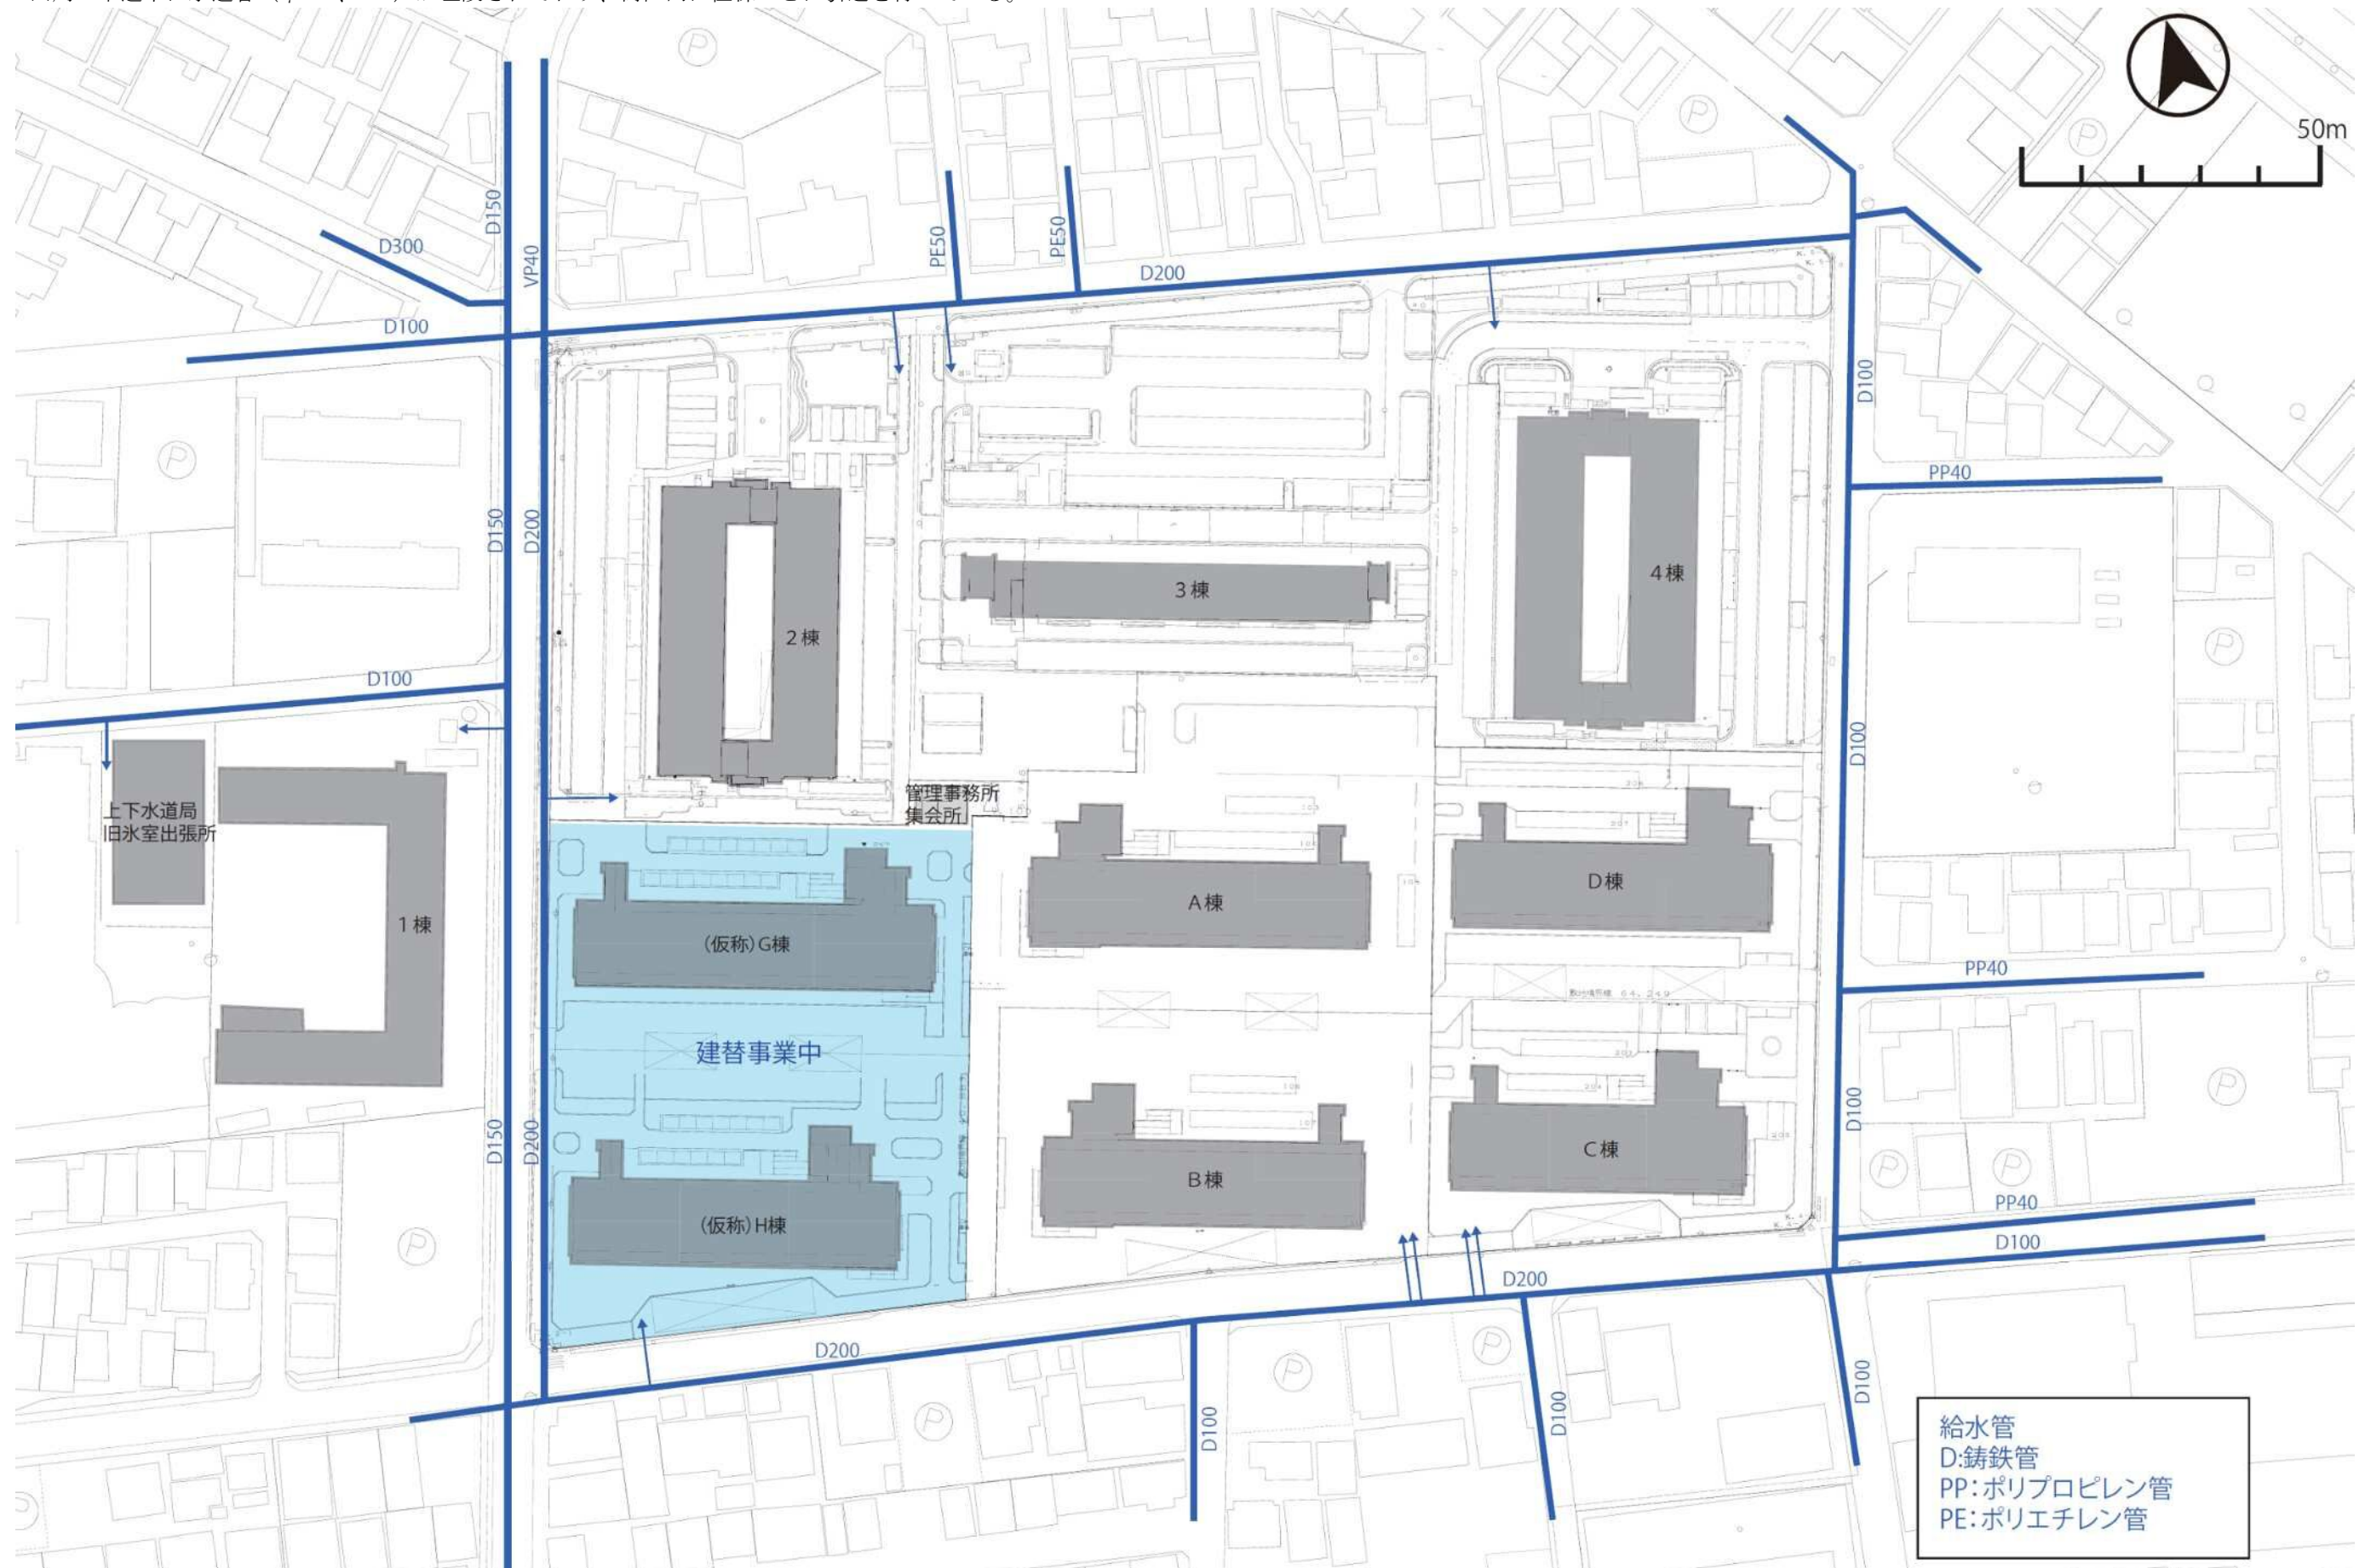
## 2) 上水道

四周の市道下に水道管（φ200、100）が埋設されており、街区内に住棟ごとに引込を行っている。

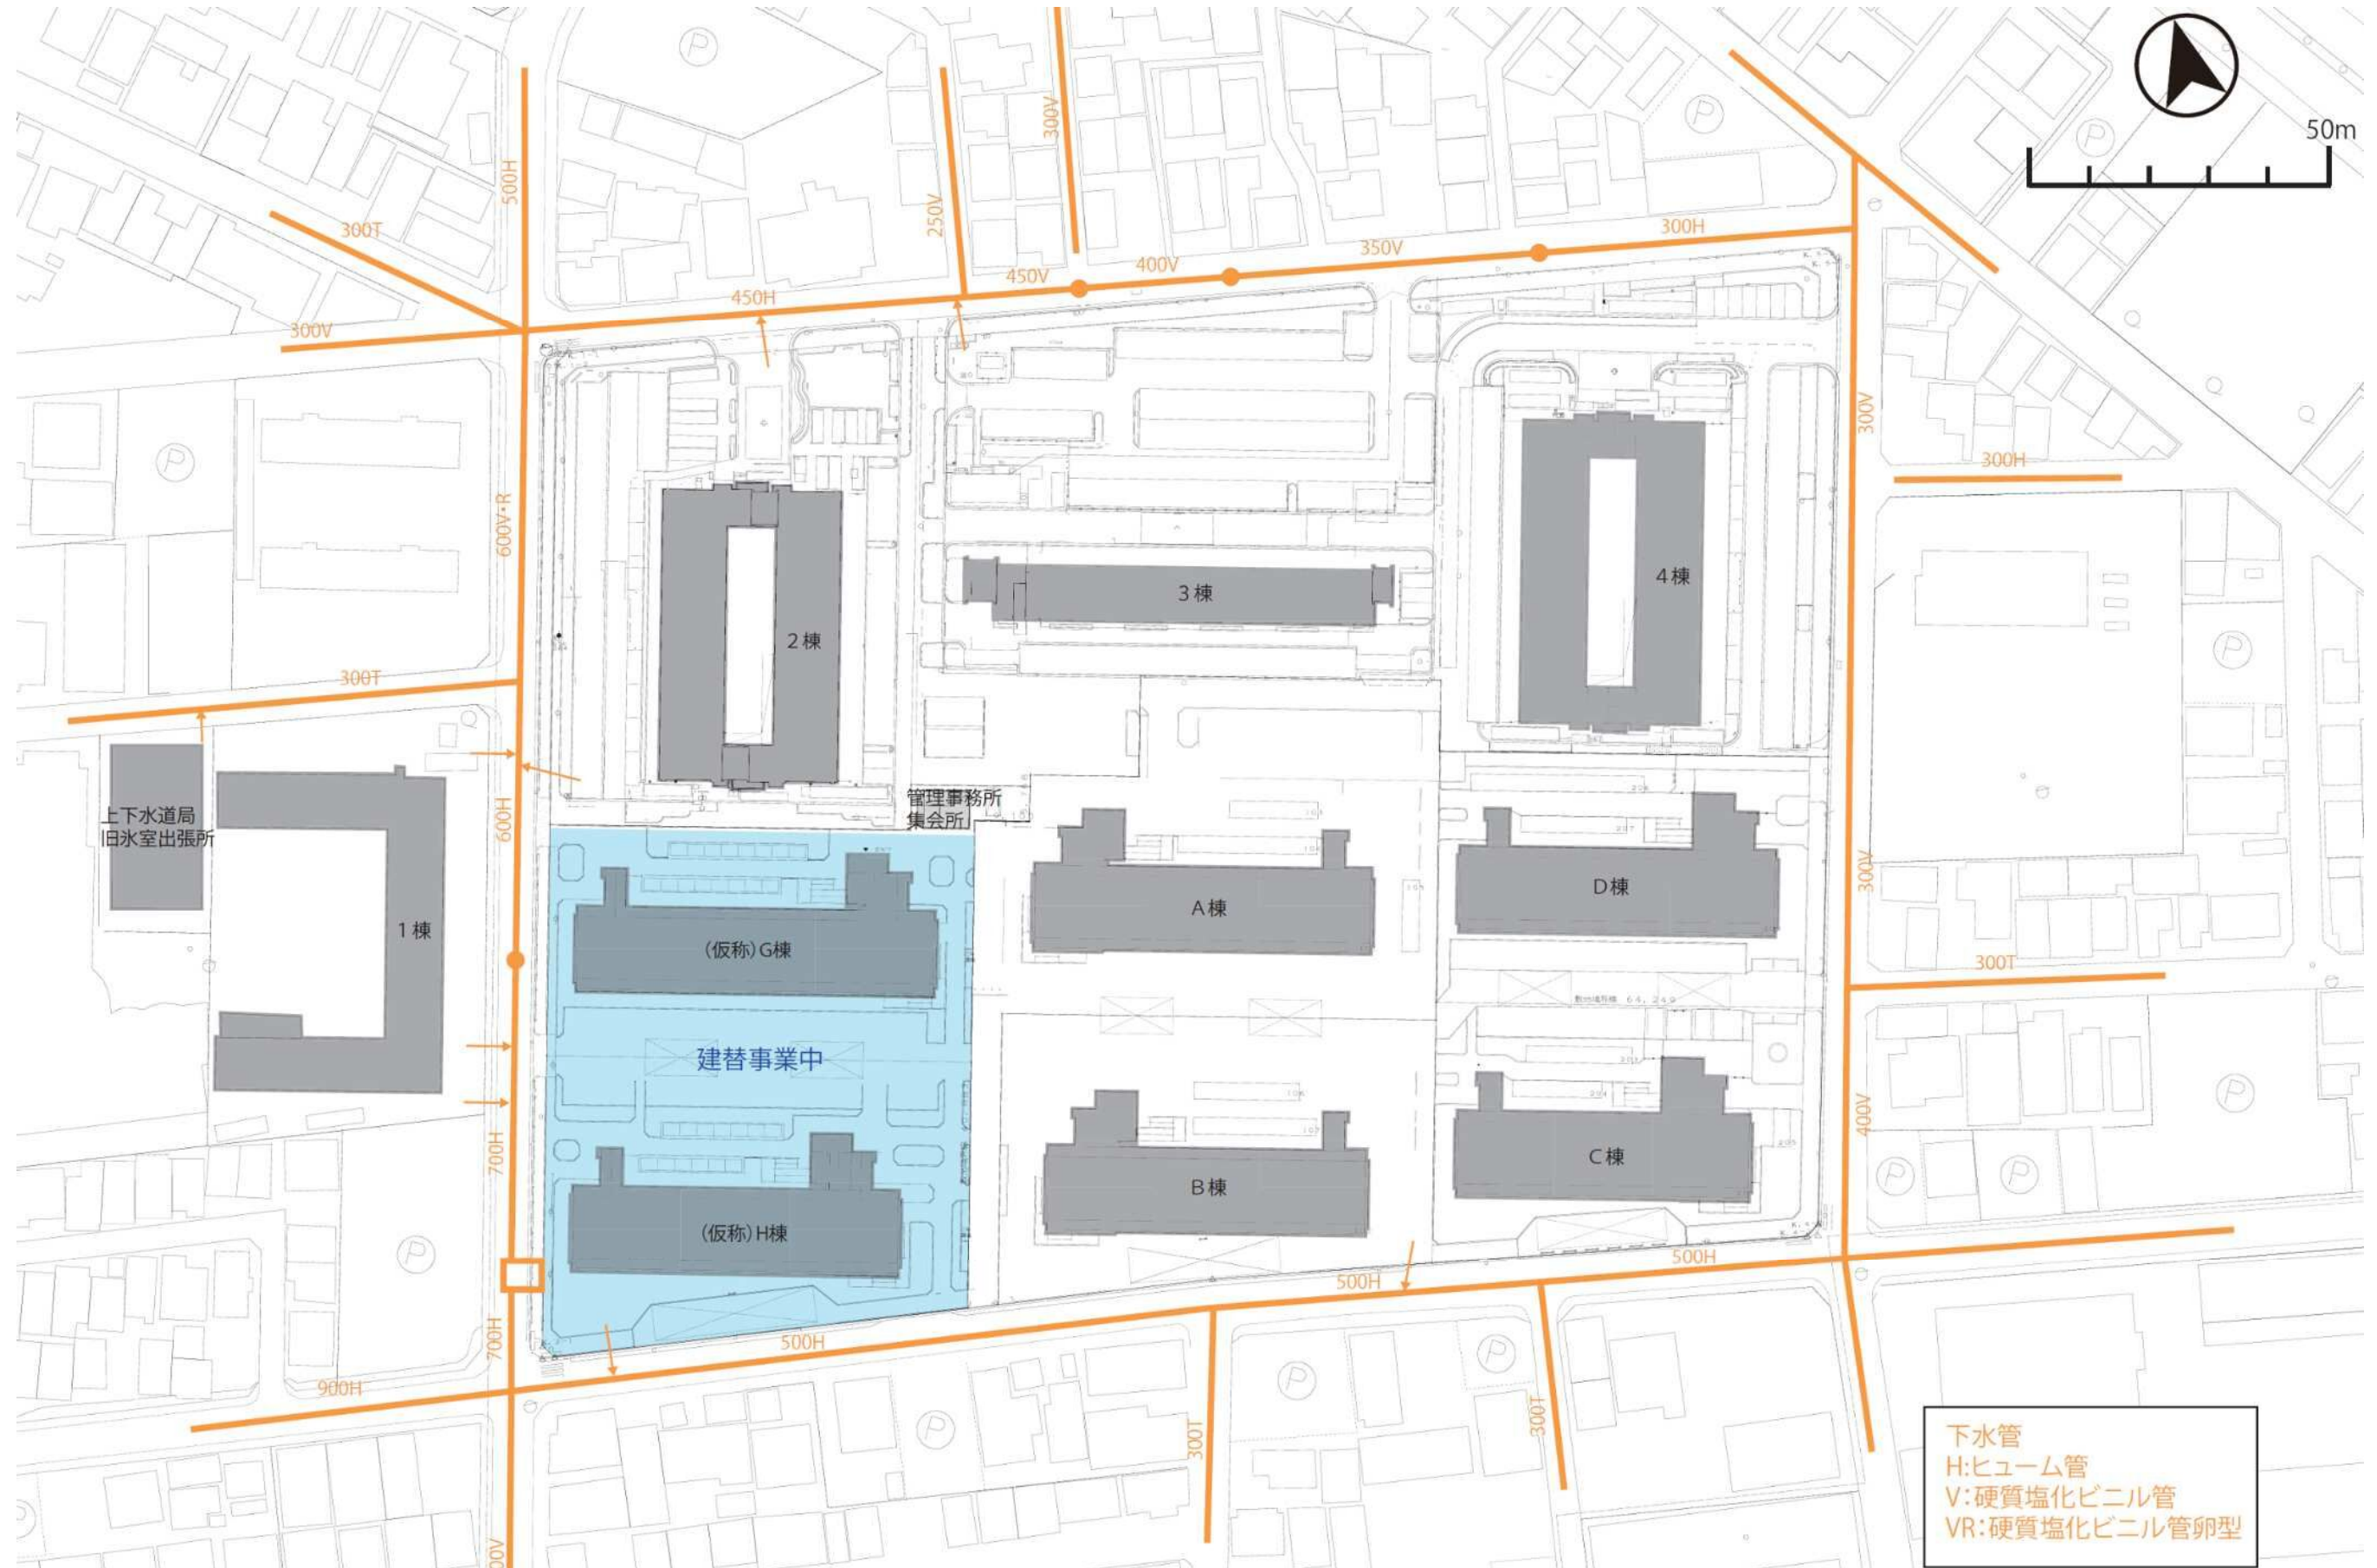
### 3) 下水道

四周の市道下に下水道管（φ600、500、400、300等）が埋設されており、住棟ごとに排水がなされている。

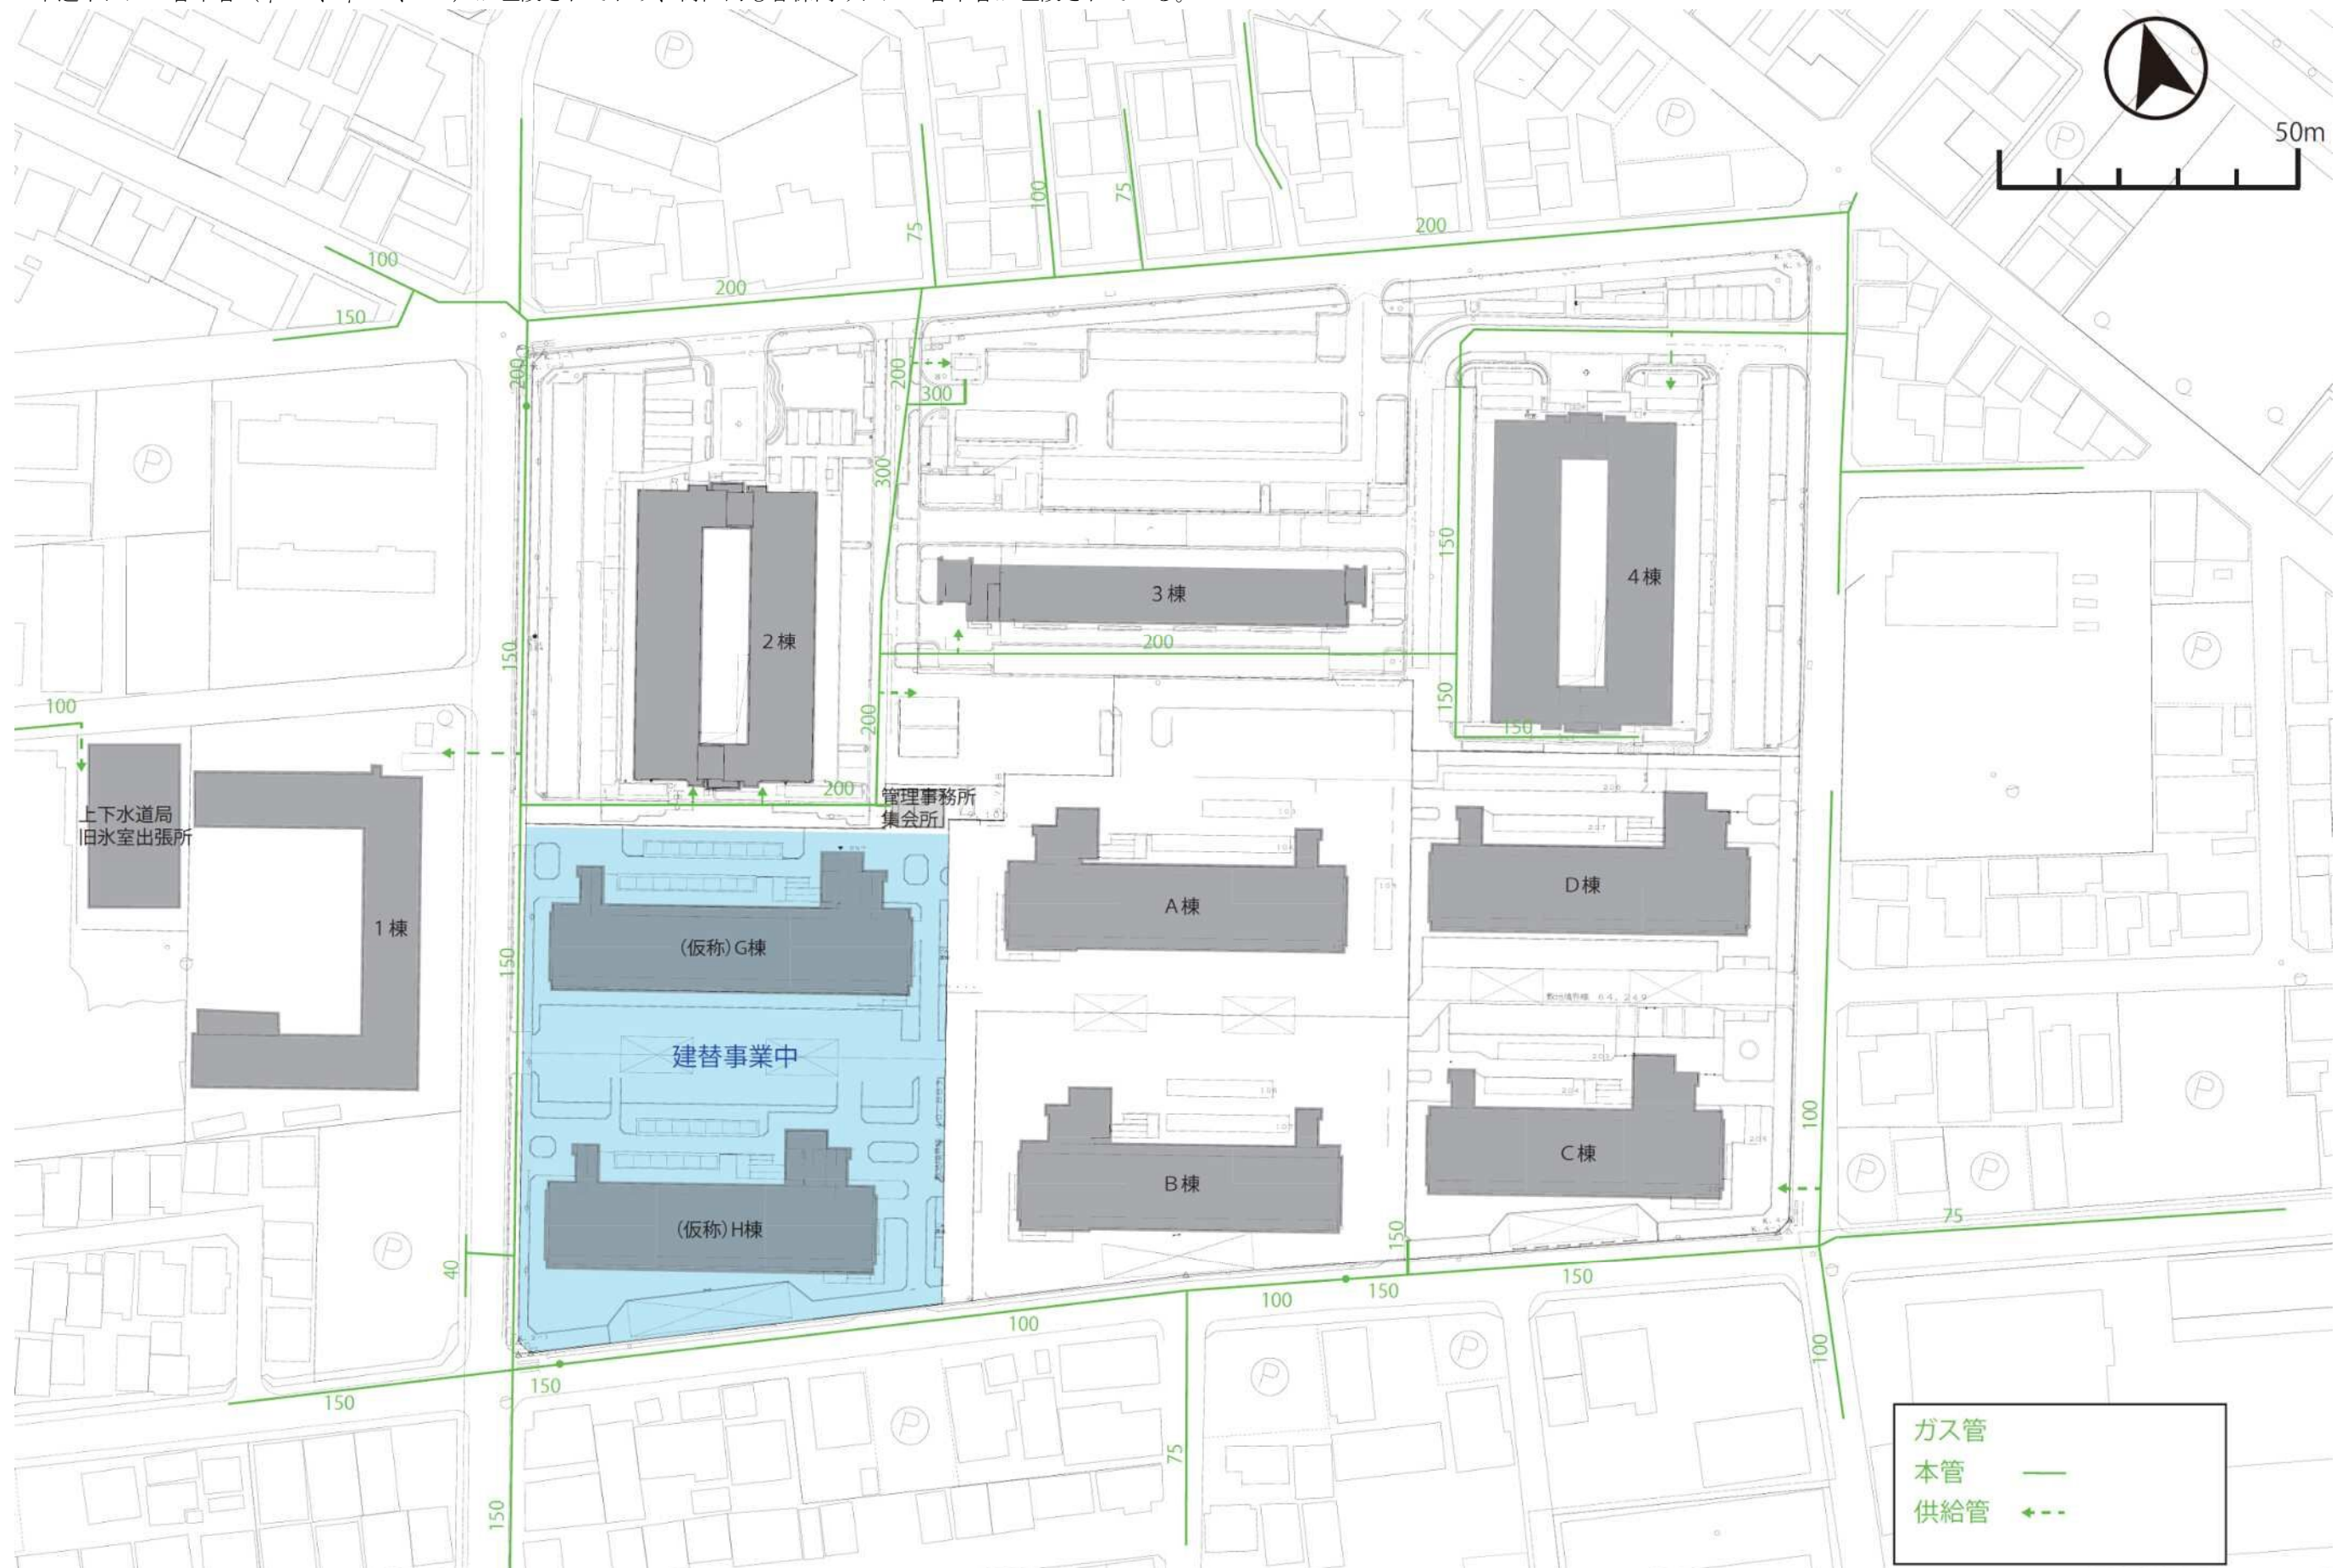
## 6) ガス

市道下にガス管本管（φ200、φ150、100）が埋設されており、街区内部各棟向けにガス管本管が埋設されている。
