添付資料5 インフラ現況参考図

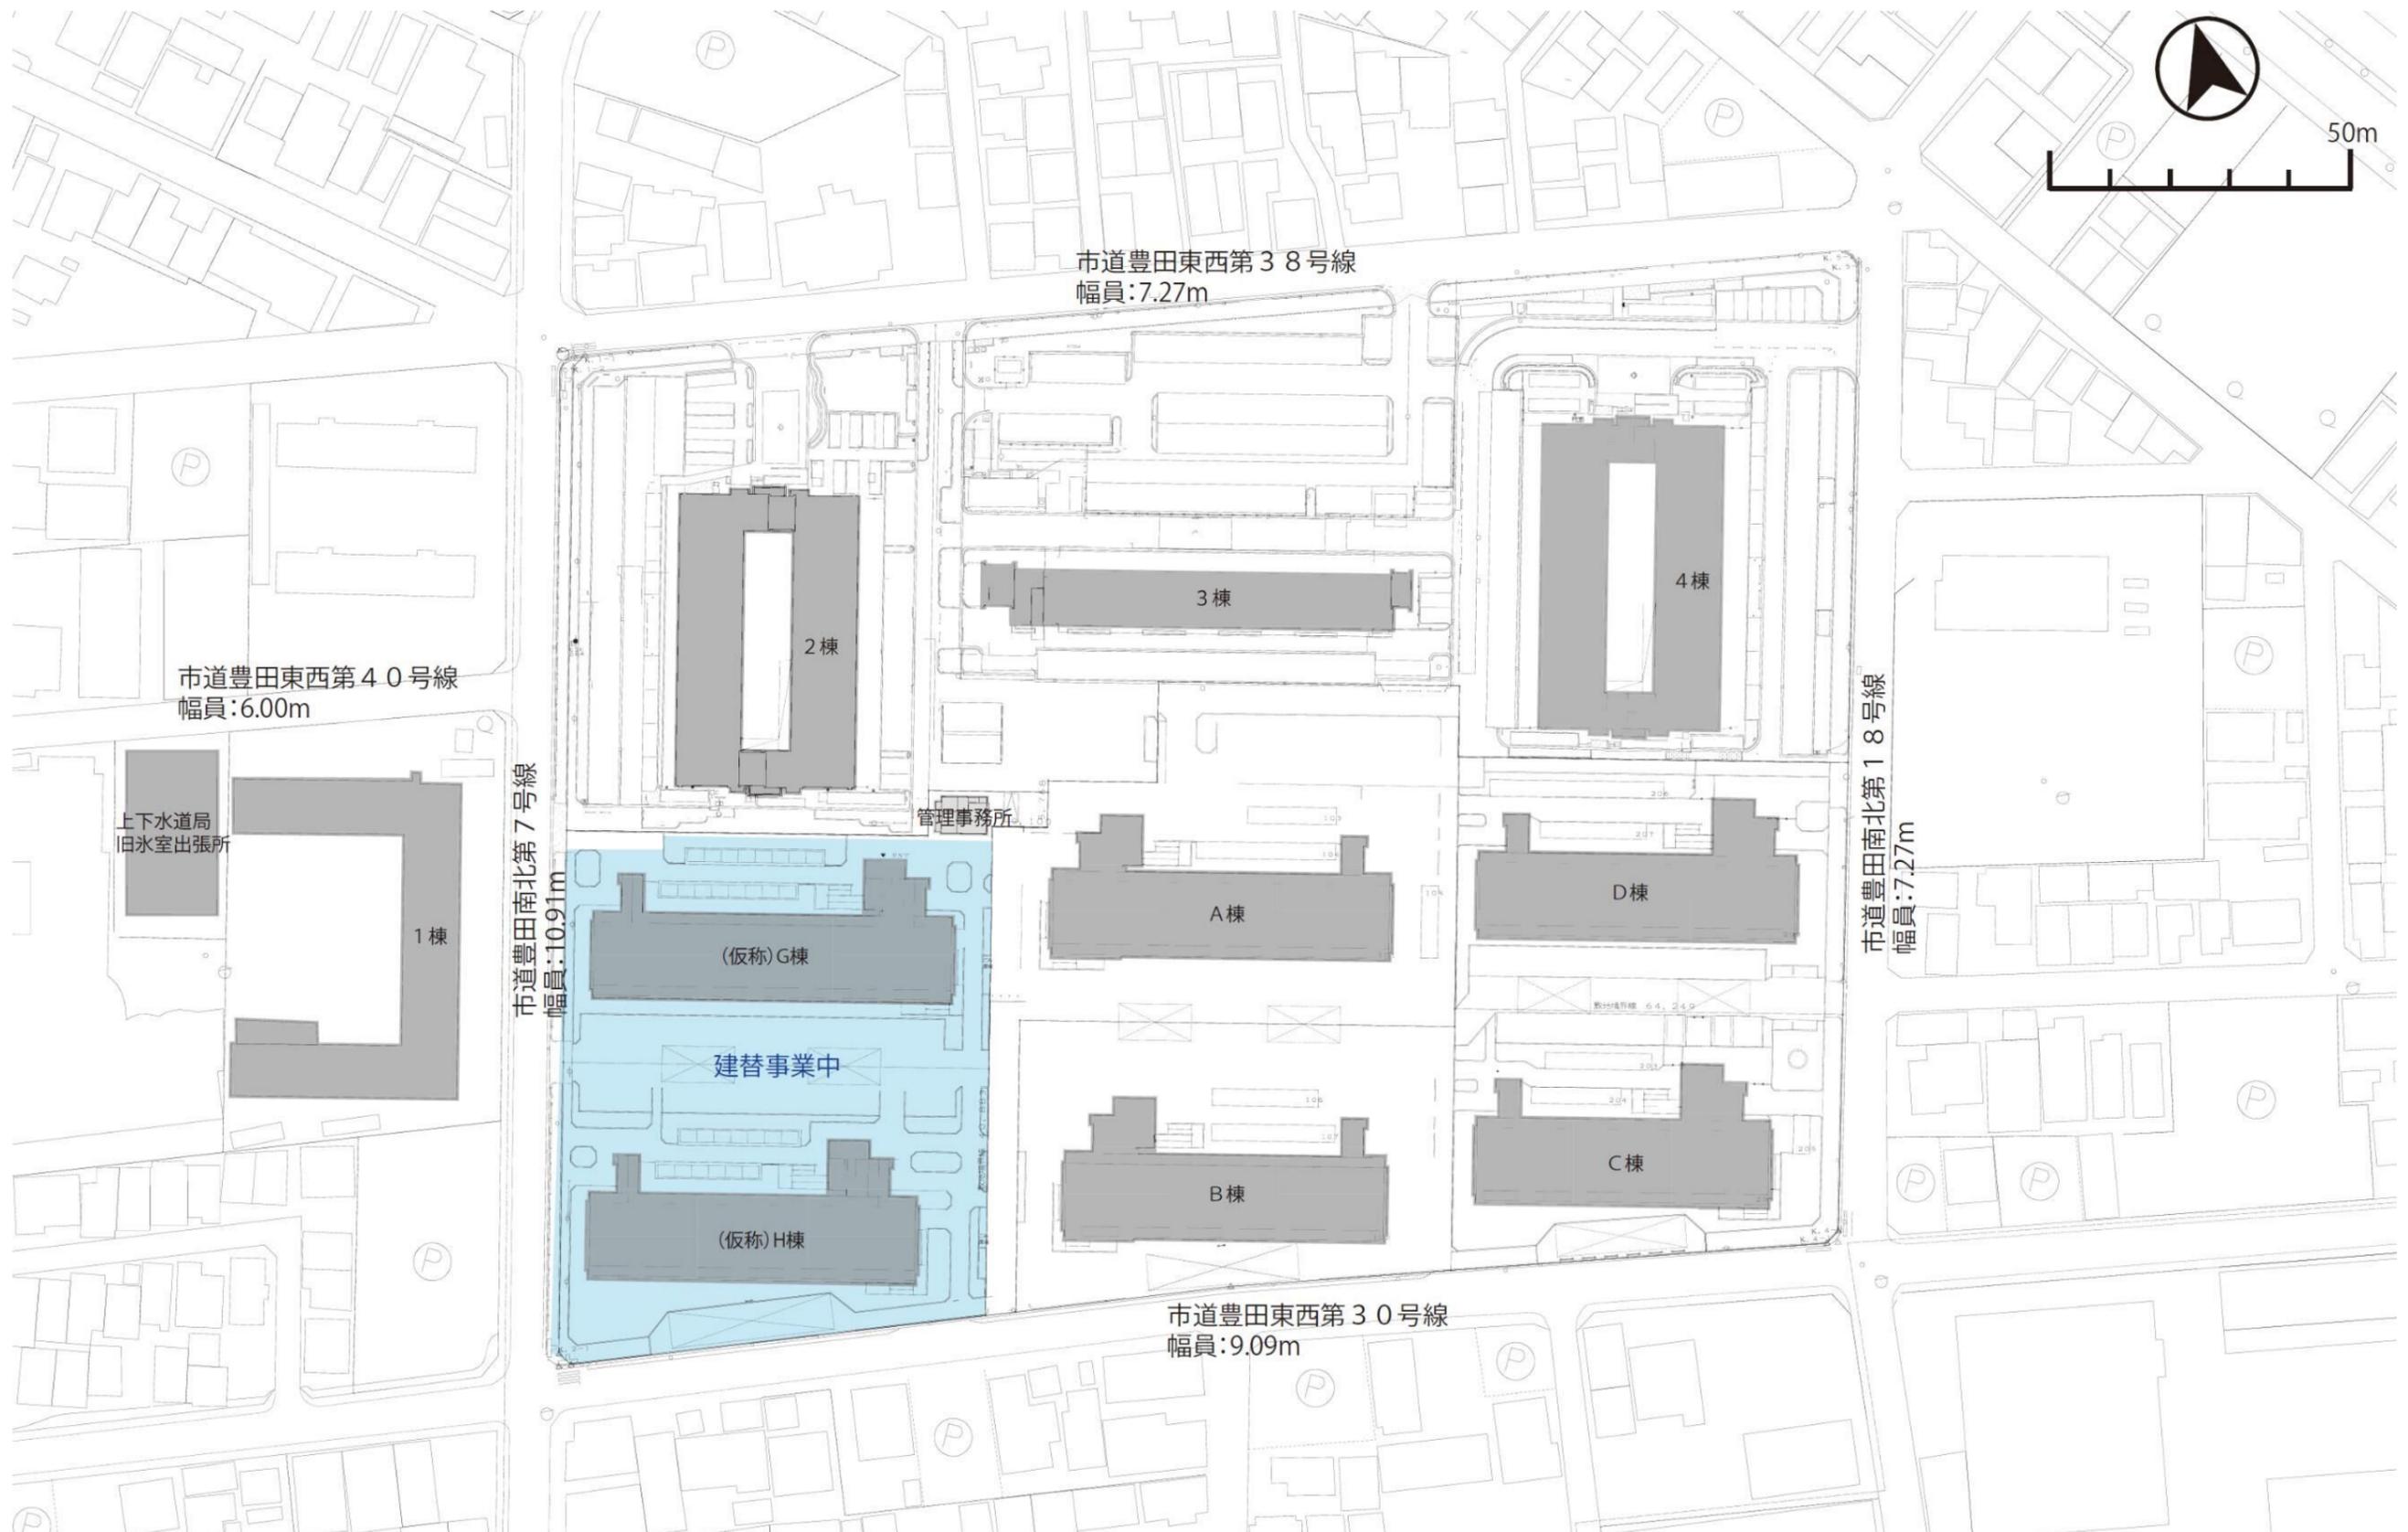
1) 道路

検討敷地は、街区全体で道路に囲まれており、西側が幅員10m程度と広がっている。

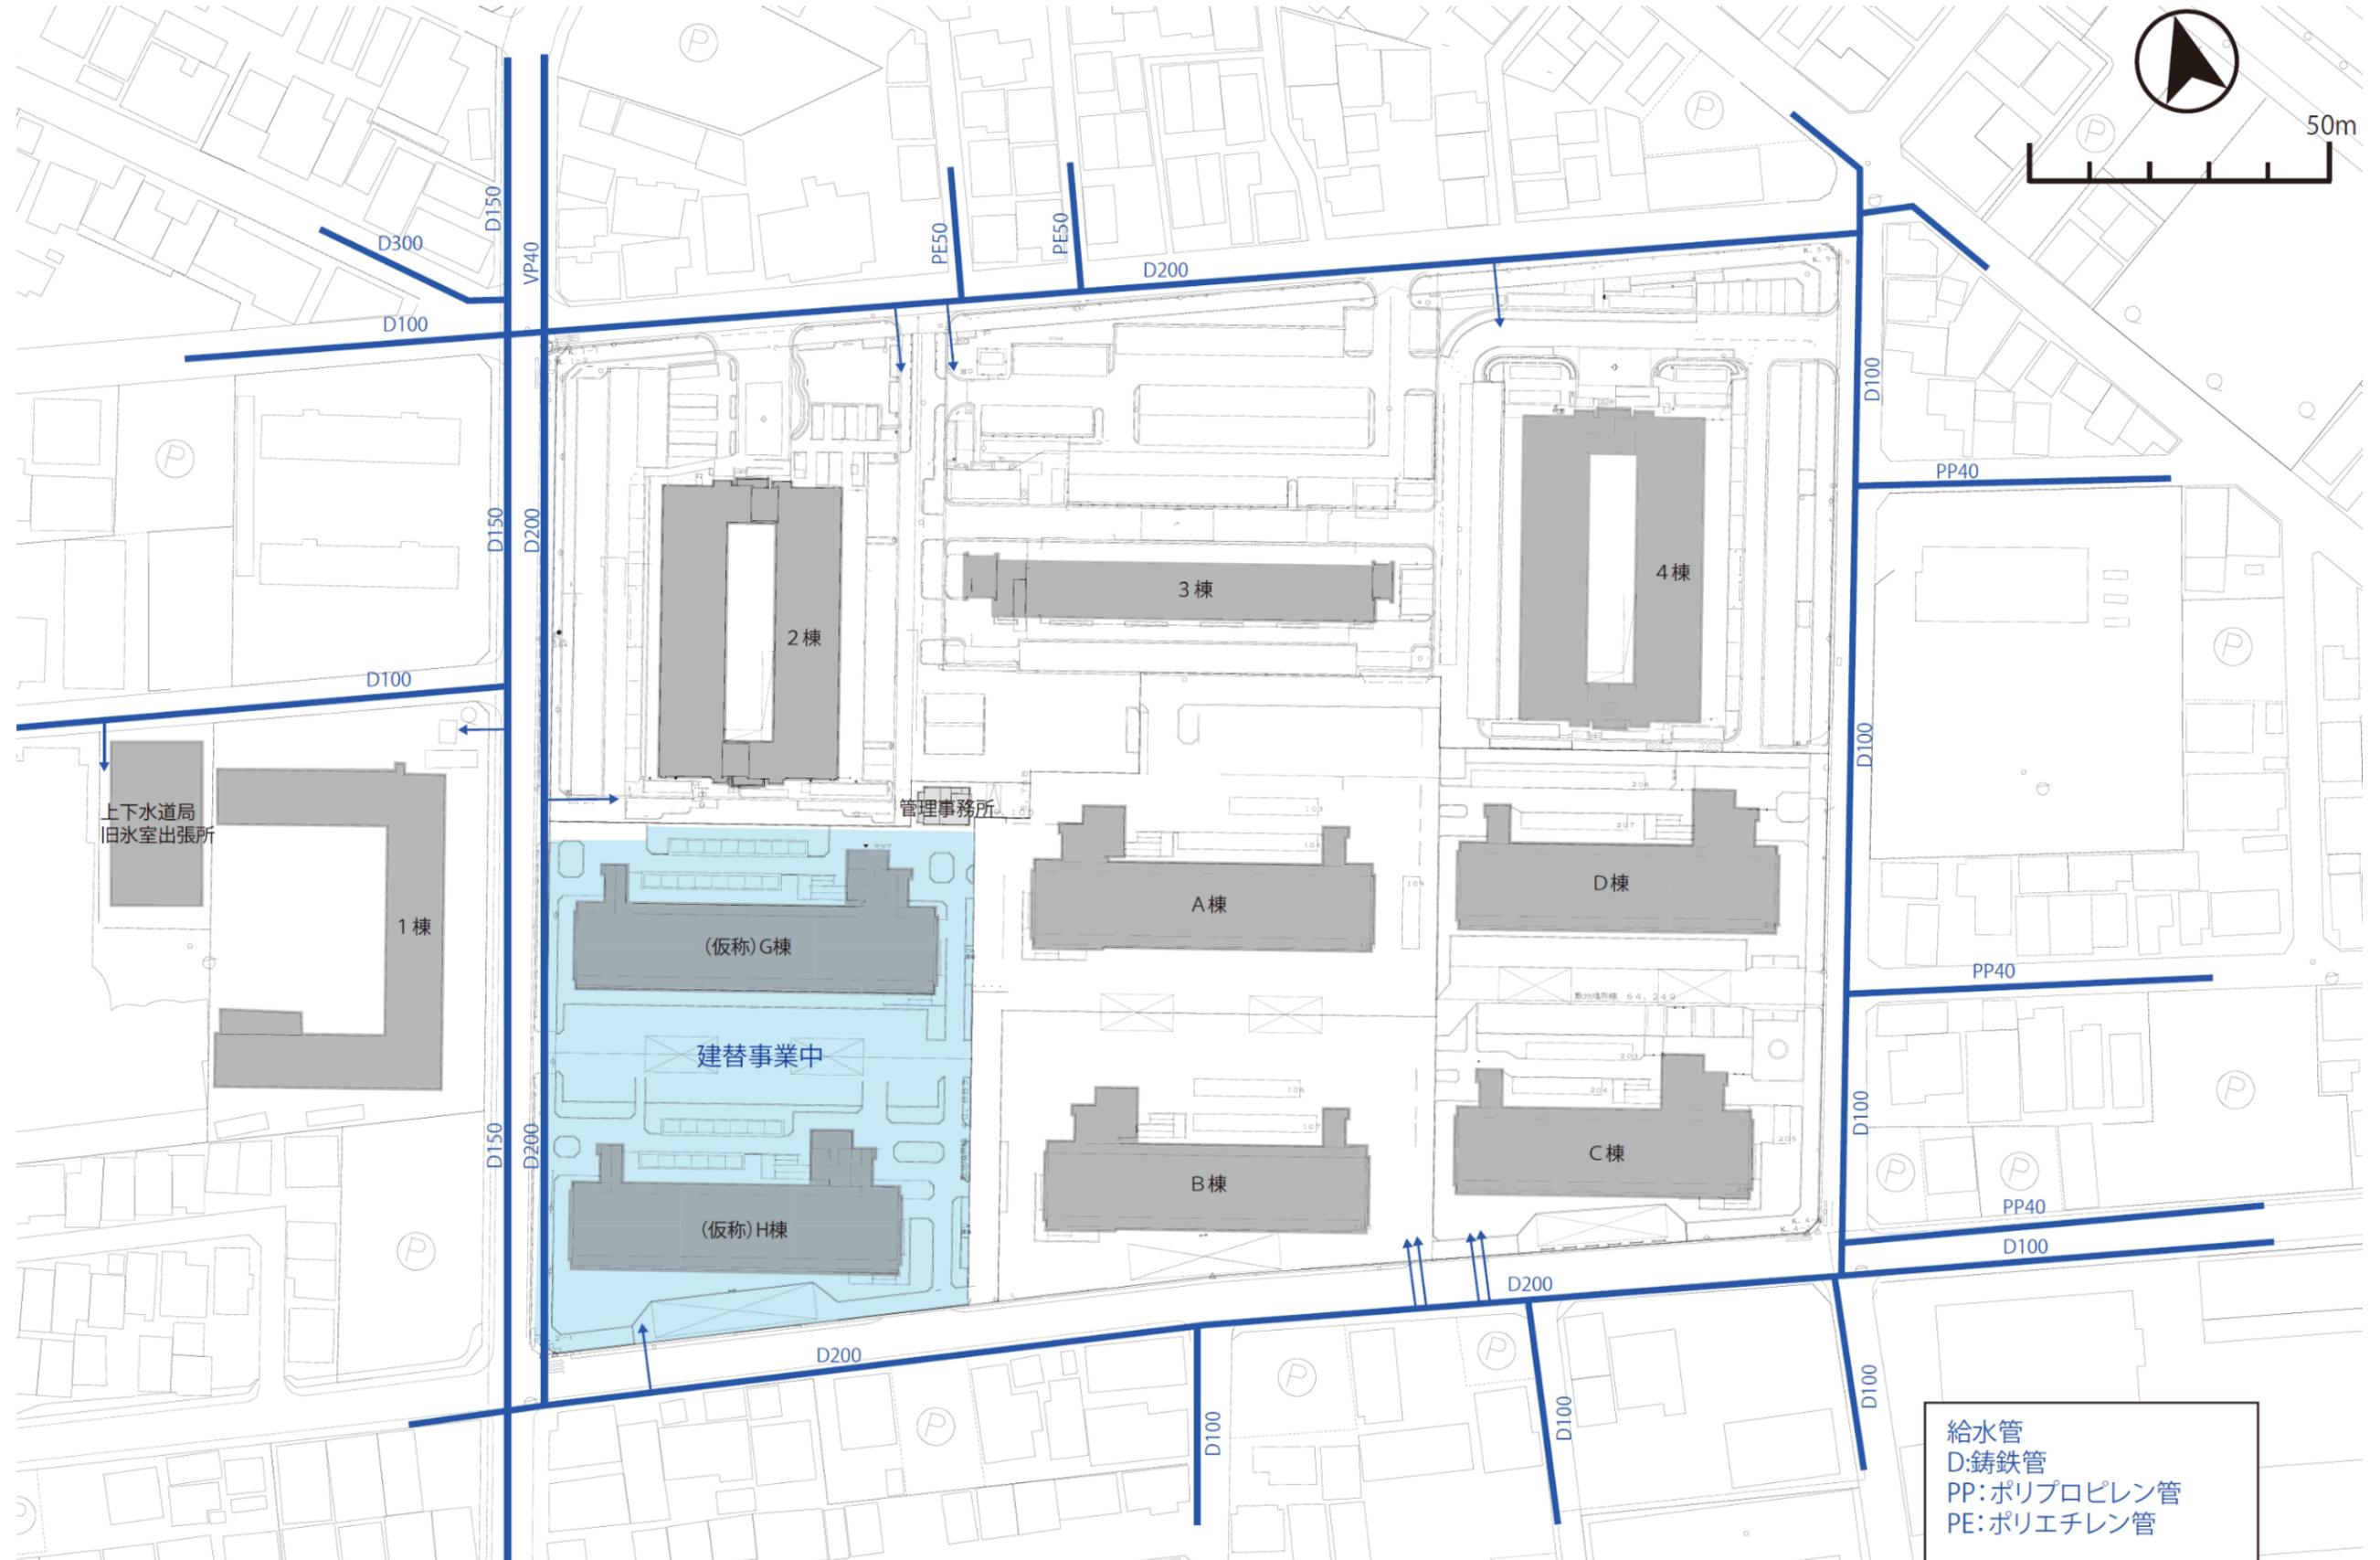
2) 上水道

四周の市道下に水道管（φ200、100）が埋設されており、街区内に住棟ごとに引込を行っている。

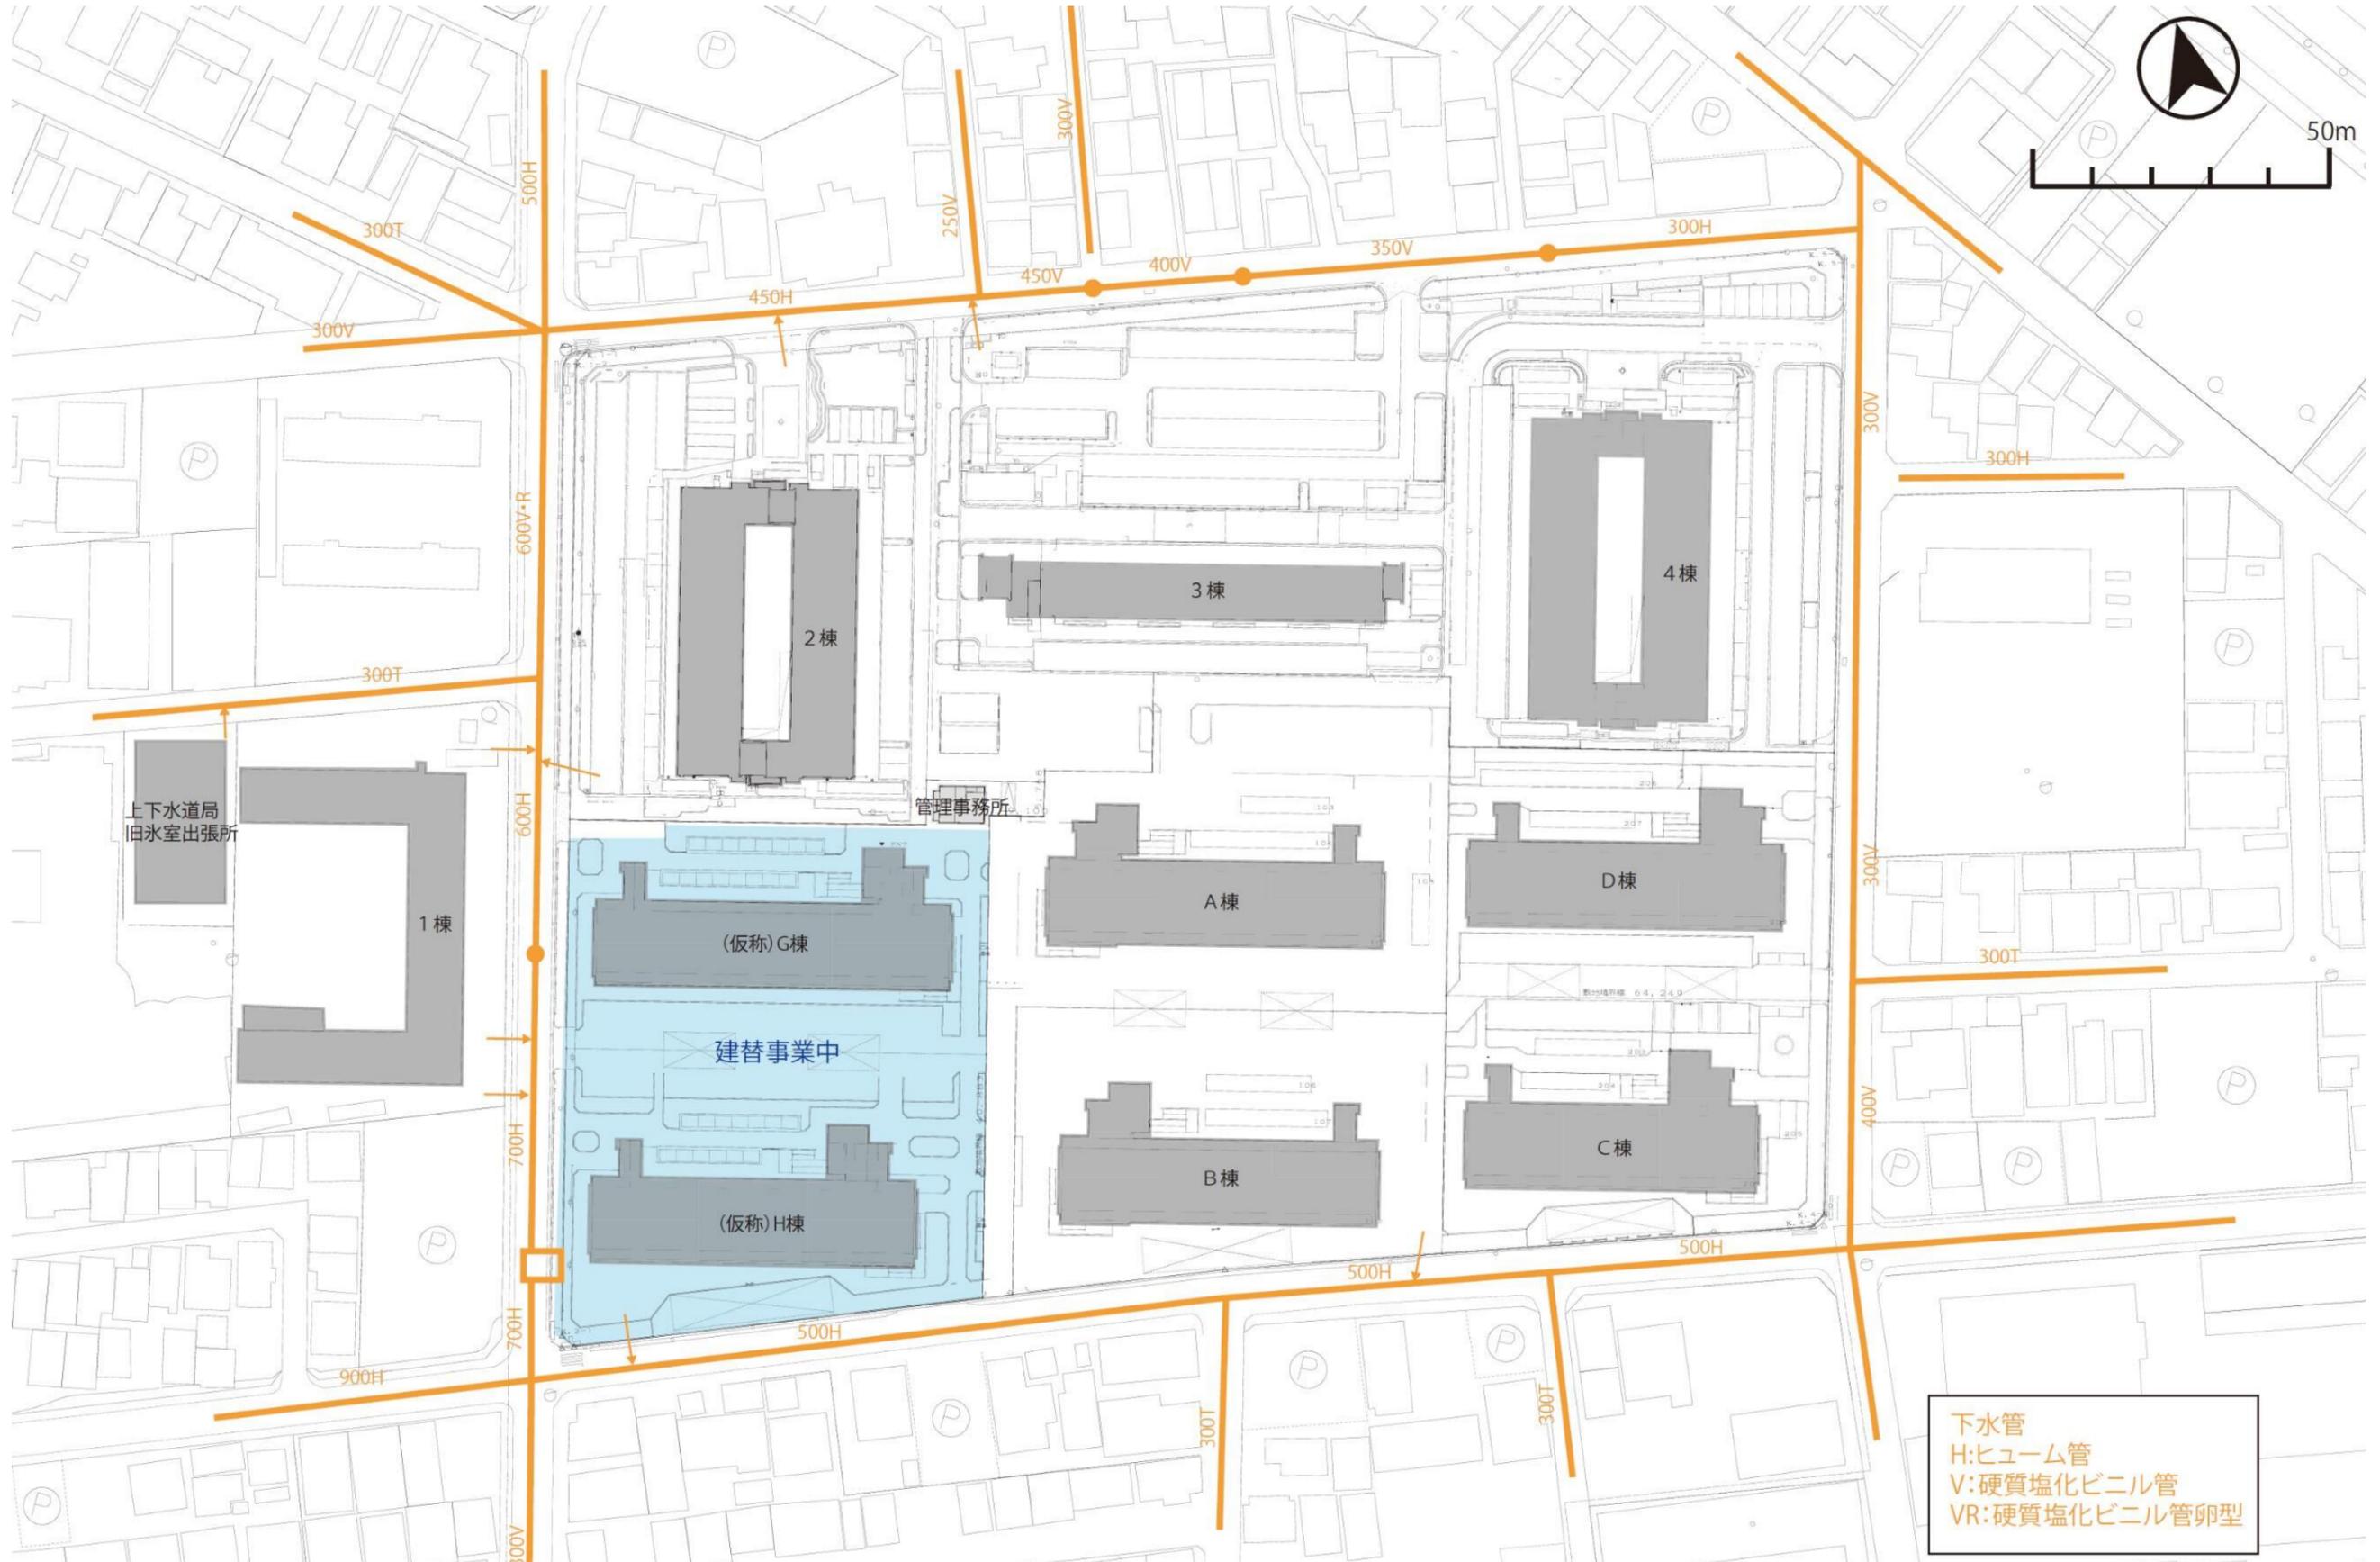
3) 下水道

四周の市道下に下水道管（φ600、500、400、300等）が埋設されており、住棟ごとに排水がなされている。

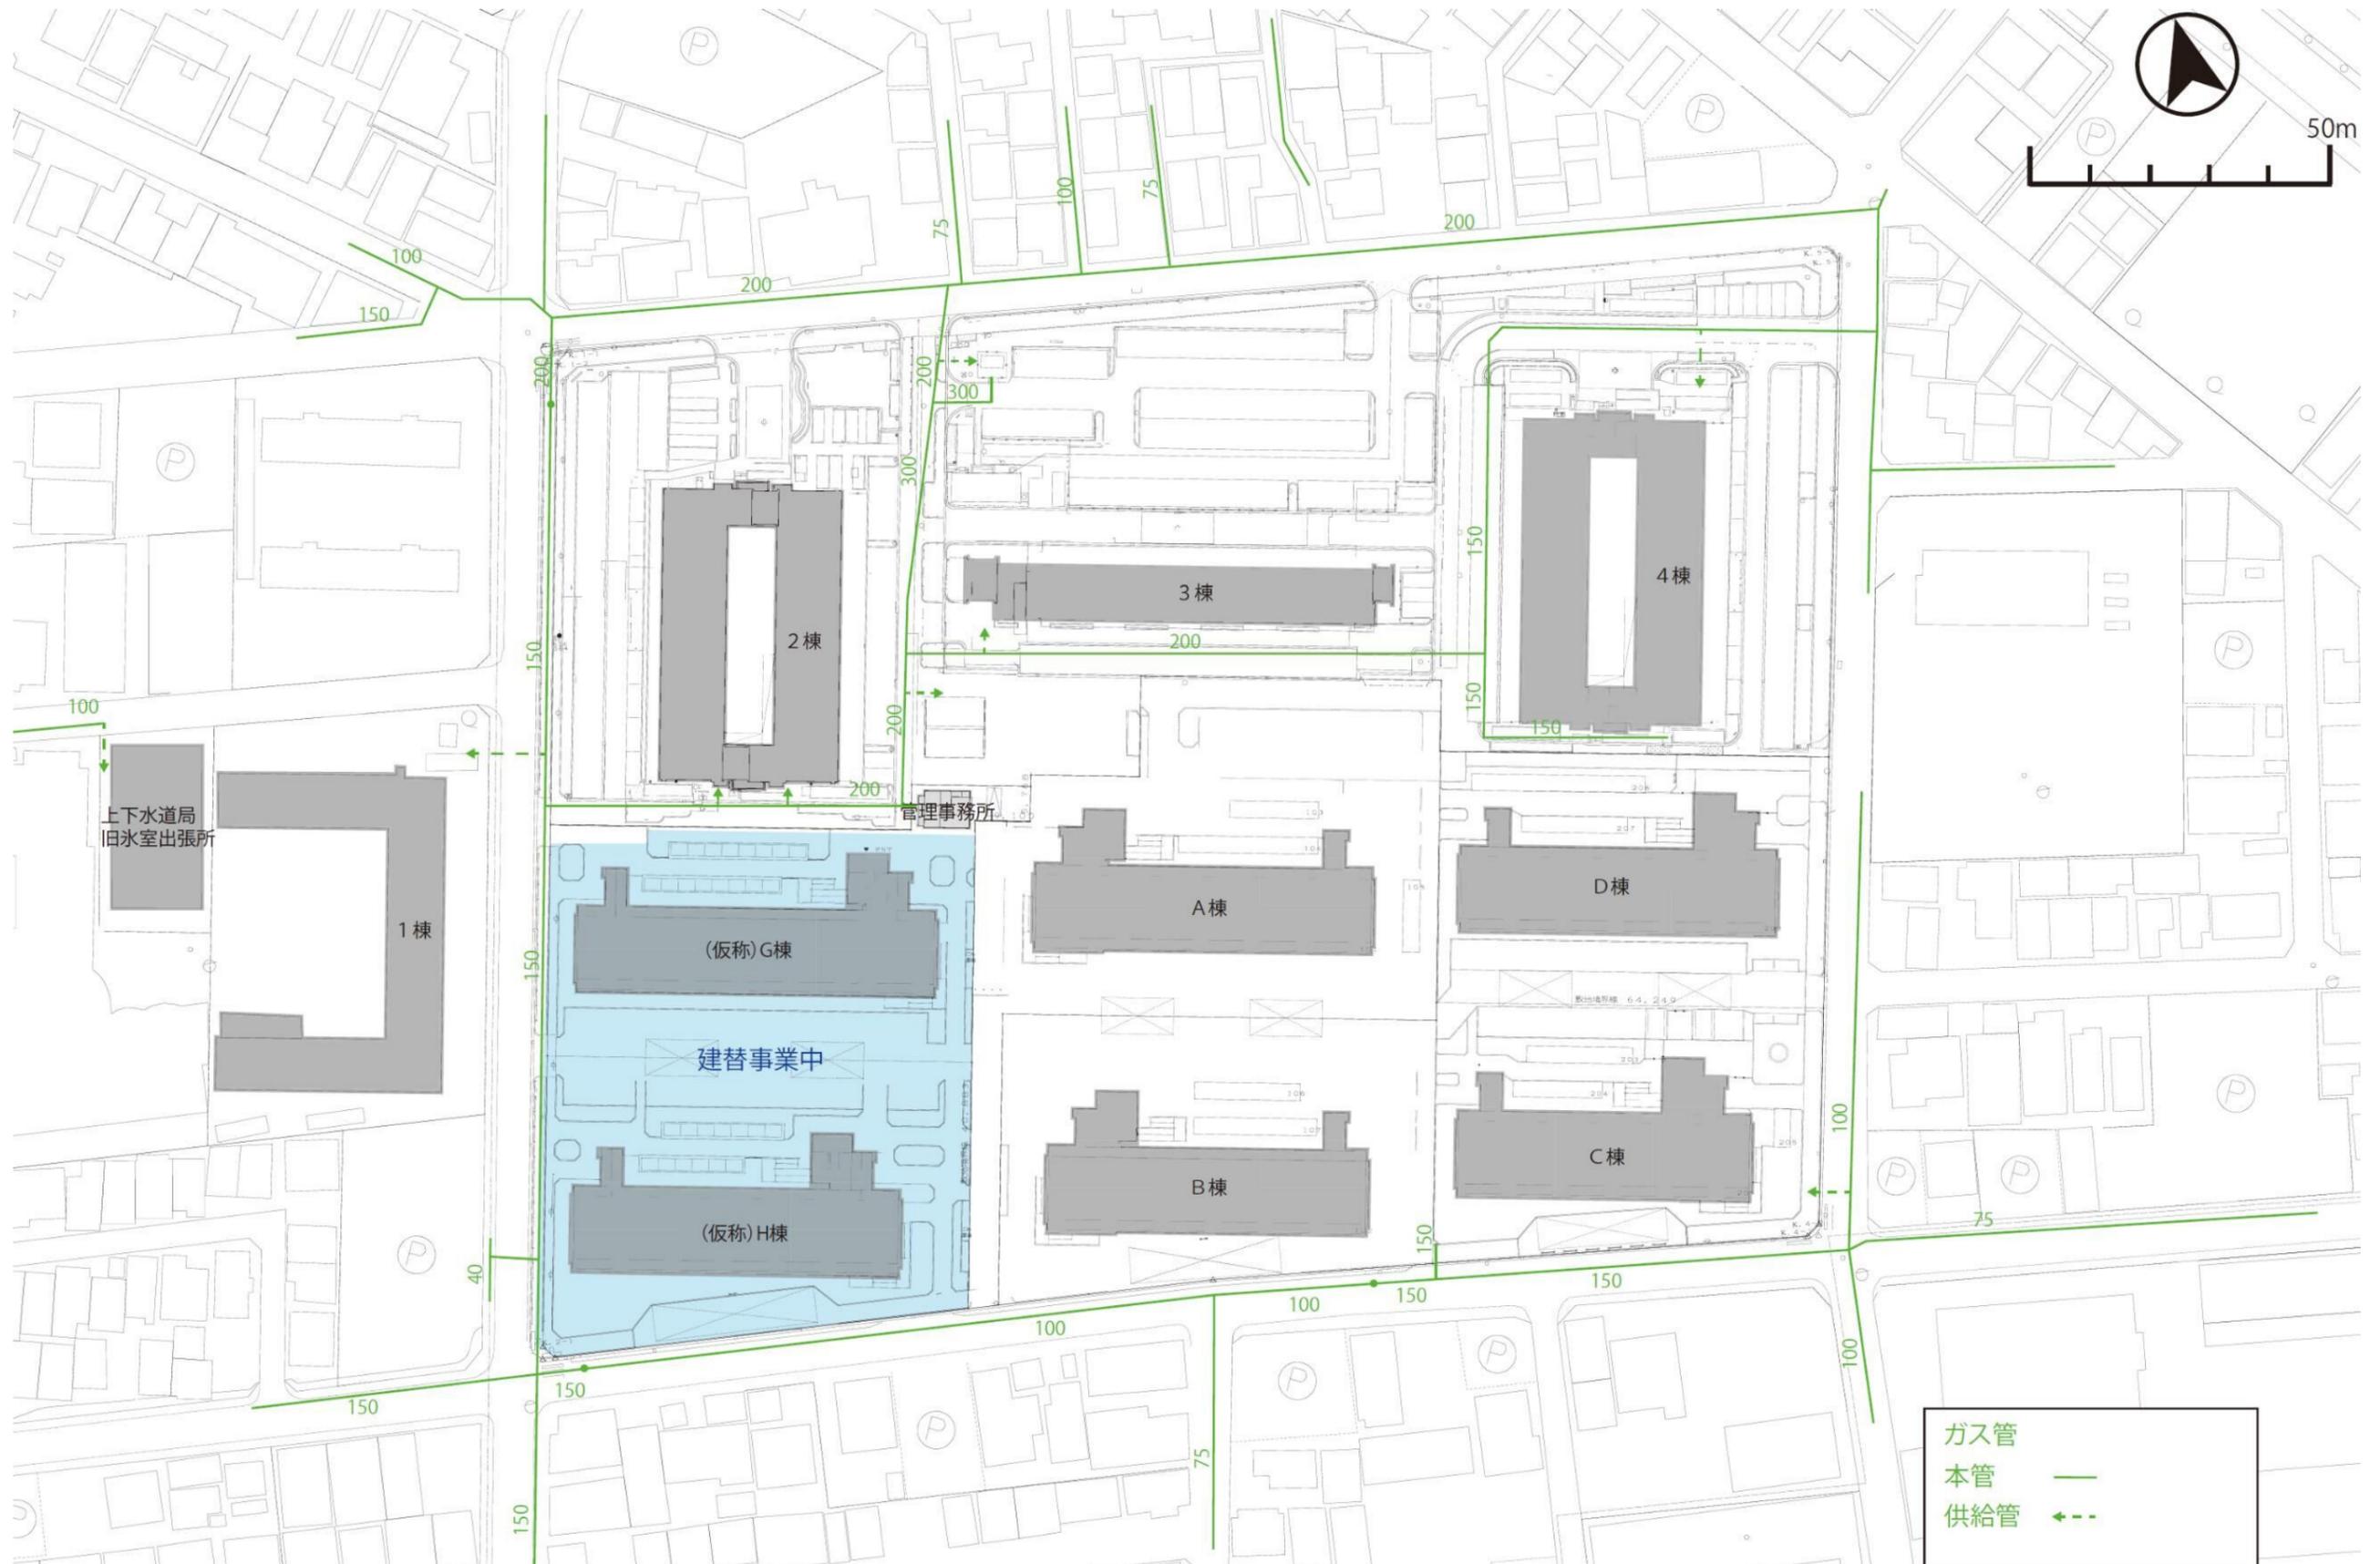
6) ガス

市道下にガス管本管（φ200、φ150、100）が埋設されており、街区内も各棟向けにガス管本管が埋設されている。
