名古屋城天守閣木造復元

木造復元イメージ図

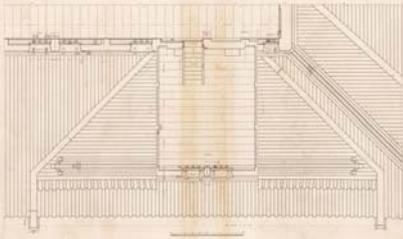
名古屋城天守二層東側千鳥破風平面詳細図

昭和実測図

(名古屋城総合事務所蔵)

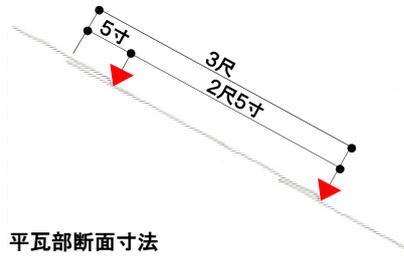
平瓦部断面寸法

丸瓦部断面寸法

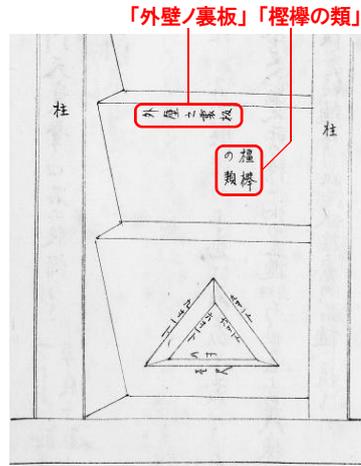
『金城温古録』
「御天守編之二 御天守部」の「劍堀」の項 挿絵

■ 史料による中込厚板(防弾厚板)の記載

『金城温古録』
「御天守編之二 御天守部」の「初重」の項

「外ヶ輪惣壁厚一尺、柱と柱との間、壁真は
檨板〔厚四寸程〕葺掛張り、腰下には隠狭
間を穿つ。

〔三角形〕内裏腰板囲ひ〔三角の隠し狭間
形切抜仕はめ〕其上に四方窓数、旧記の
面六十二」

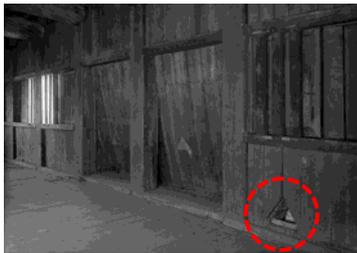
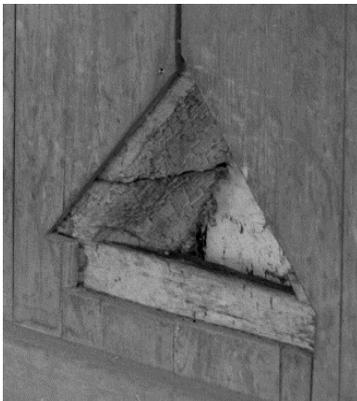
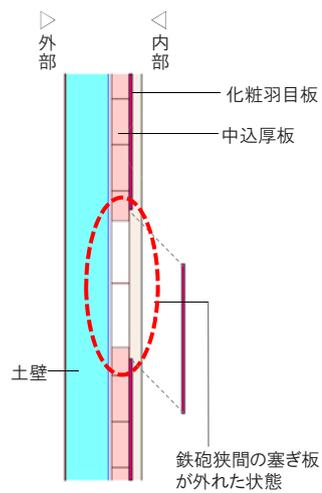
(出典: ガラス乾板写真天守閣一階内橋台上南側の石落及び鉄砲狭間: 名古屋城総合事務所蔵)

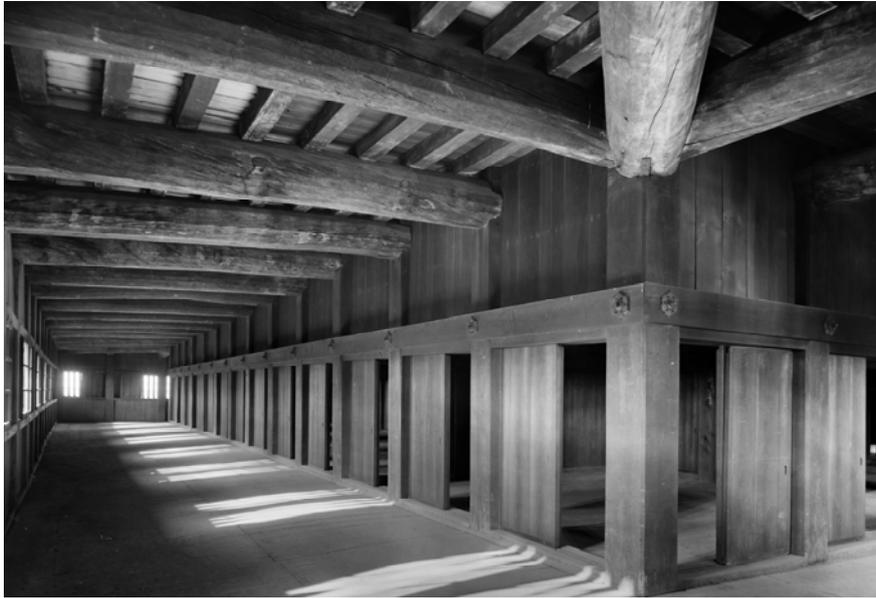
ガラス乾板写真 大天守一階西入側

柱材種

檜

※木目より推定

丸太梁材種

松

※木目、割れより推定

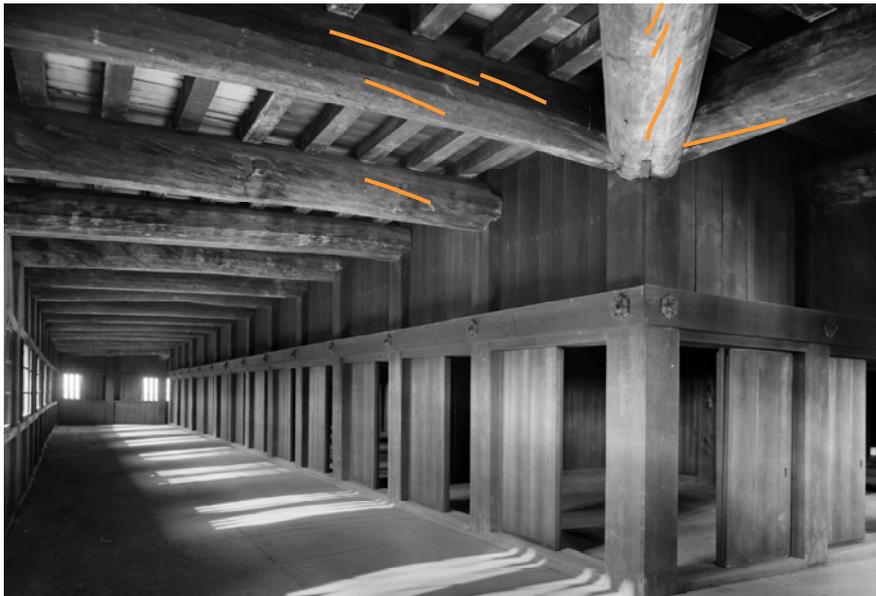
ガラス乾板写真 大天守一階西入側

柱材種

檜

※木目より推定

丸太梁材種

松

※木目、割れより推定

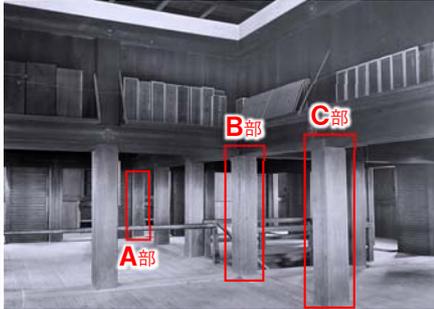
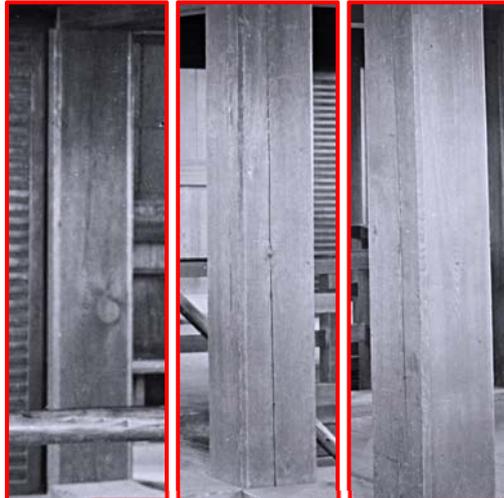
大天守五階天守間の柱の推定

柱材種	檜	※ 木目より推定
芯持材	隣り合う2面(C)が板目の柱より特定割れ(B、C)があることから判断	
節がある	目視(A、C)により特定 節径:30~90mm (写真を計測)

(出典:ガラス乾板写真 天守閣五階内長押上(焼失):名古屋城総合事務所蔵)

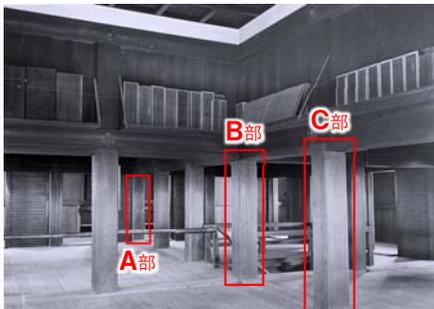
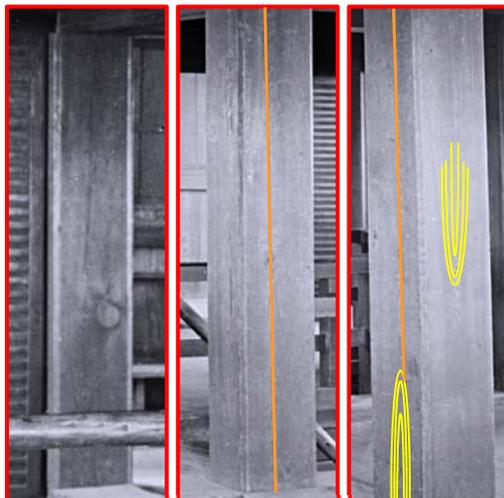
大天守五階天守間の柱の推定

柱材種	檜	※ 木目より推定
芯持材	隣り合う2面(C)が板目の柱より特定割れ(B、C)があることから判断	
節がある	目視(A、C)により特定 節径:30~90mm (写真を計測)

(出典:ガラス乾板写真 天守閣五階内長押上(焼失):名古屋城総合事務所蔵)

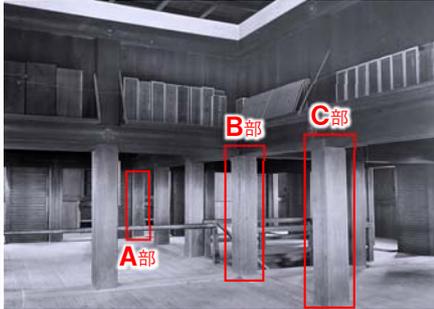
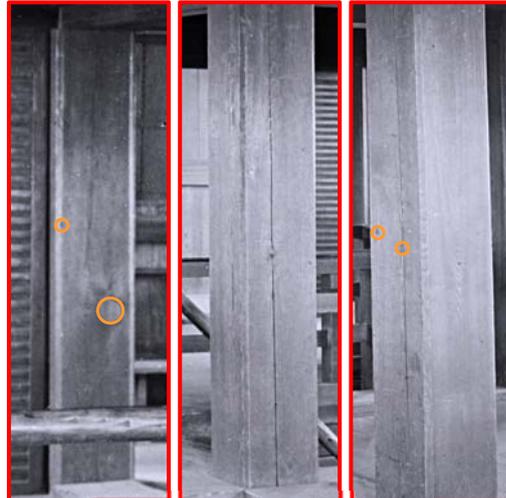
大天守五階天守間の柱の推定

柱材種	檜	※ 木目より推定
芯持材	隣り合う2面(C)が板目の柱より特定割れ(B、C)があることから判断	
節がある	目視(A、C)により特定 節径:30~90mm (写真を計測)

(出典:ガラス乾板写真 天守閣五階内長押上(焼失):名古屋城総合事務所蔵)

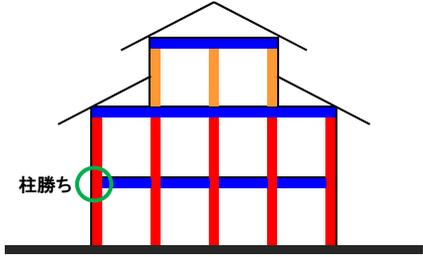
<p>柱勝ち</p> <p>■：複数階にまたがっている柱</p>

図面から通し柱か管柱かを見分けるのは難しい

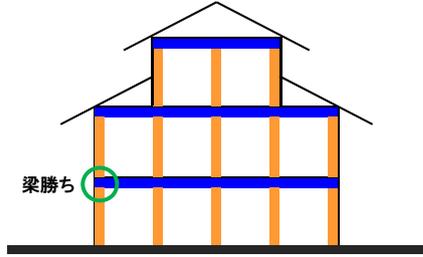
<p>梁勝ち</p> <p>■：階ごとの長さの柱</p>
<ul style="list-style-type: none"> ● 柱勝ちとなる ● 梁は柱に差し込まれる 	<ul style="list-style-type: none"> ● 梁勝ちとなる ● 柱で梁を支える
