名古屋都市計画墓園事業勅使ヶ池墓園に係る

事後調査結果中間報告書（工事中）（その5）

（レクリエーション施設の建設）

令和7年9月

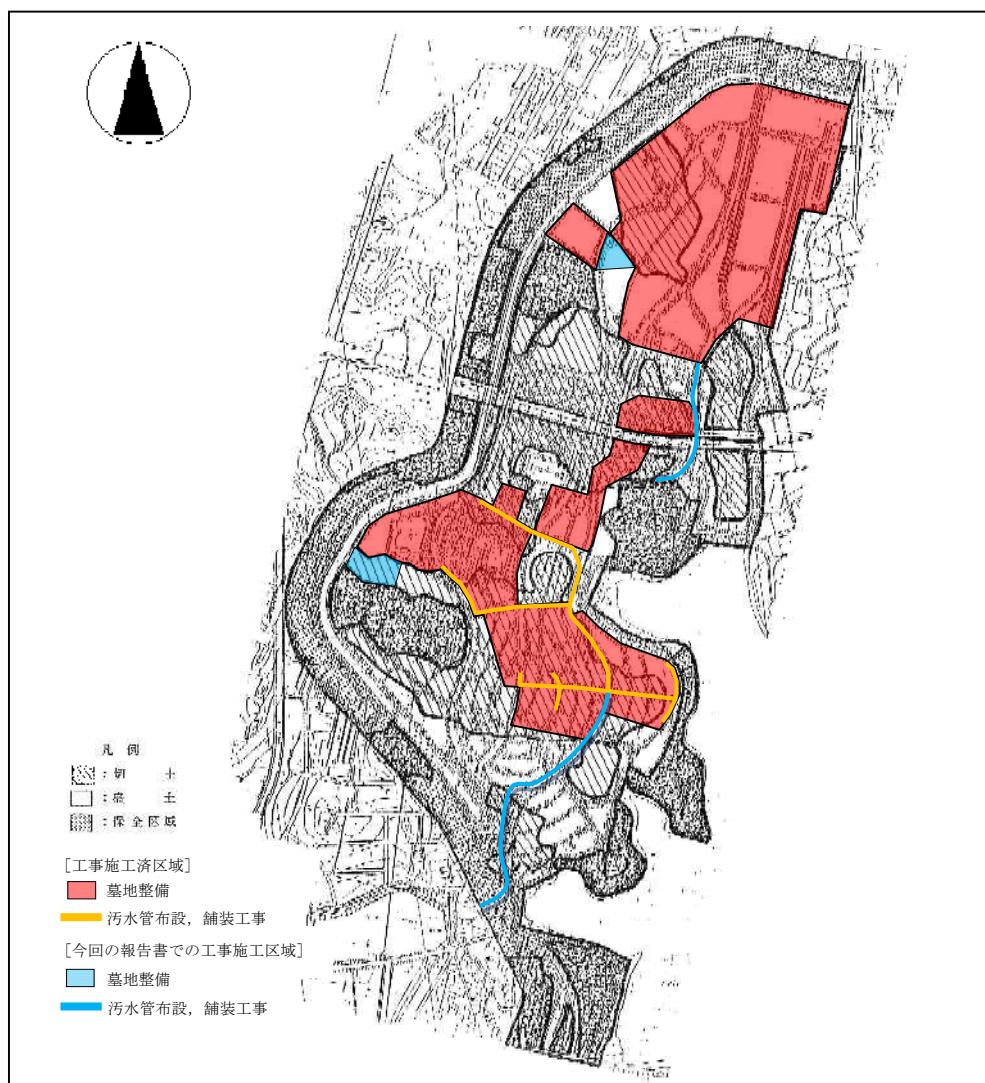
図 3-3-1 切土・盛土図

造成の概要は表 3-3-1 に、工区区分は図 6-2-1 に示すとおりである。また、切土・盛土図を図 3-3-1 に示す。

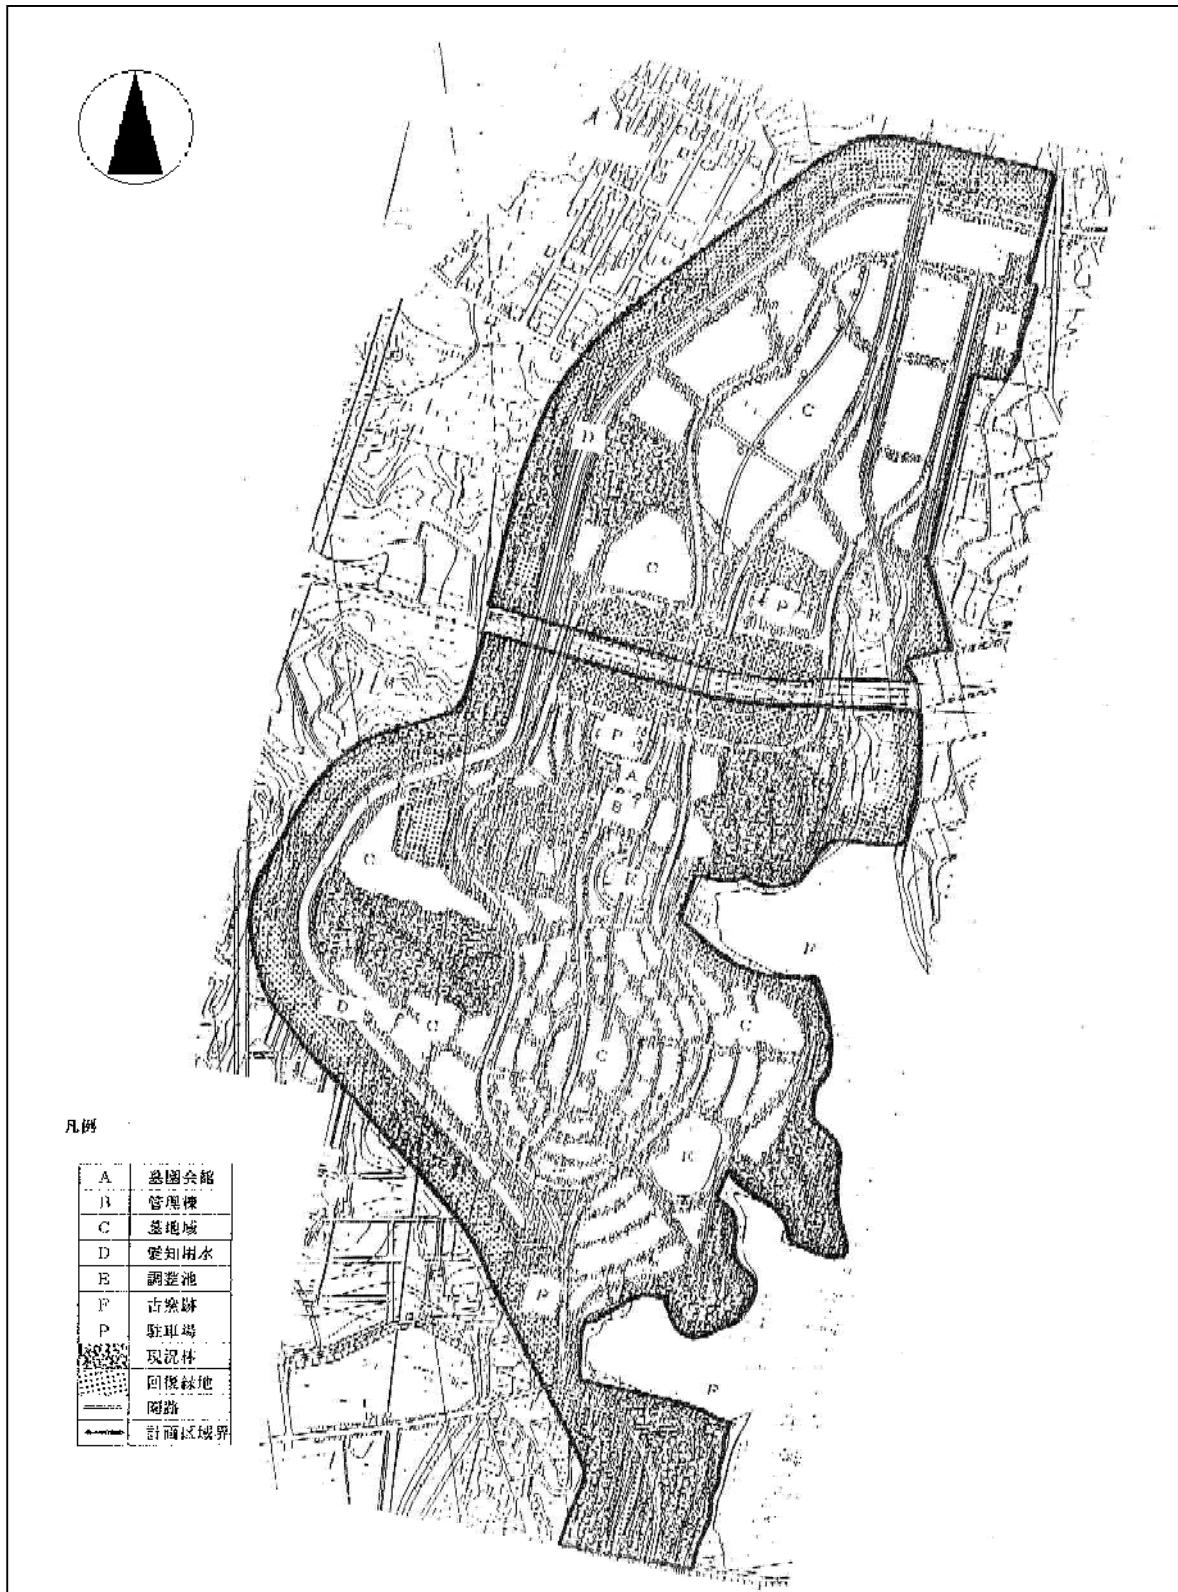
図 3-4-1 土地利用平面図

土地利用の概要是、表3-4-1に示すとおりである。また、土地利用平面図を図3-4-1に示す。

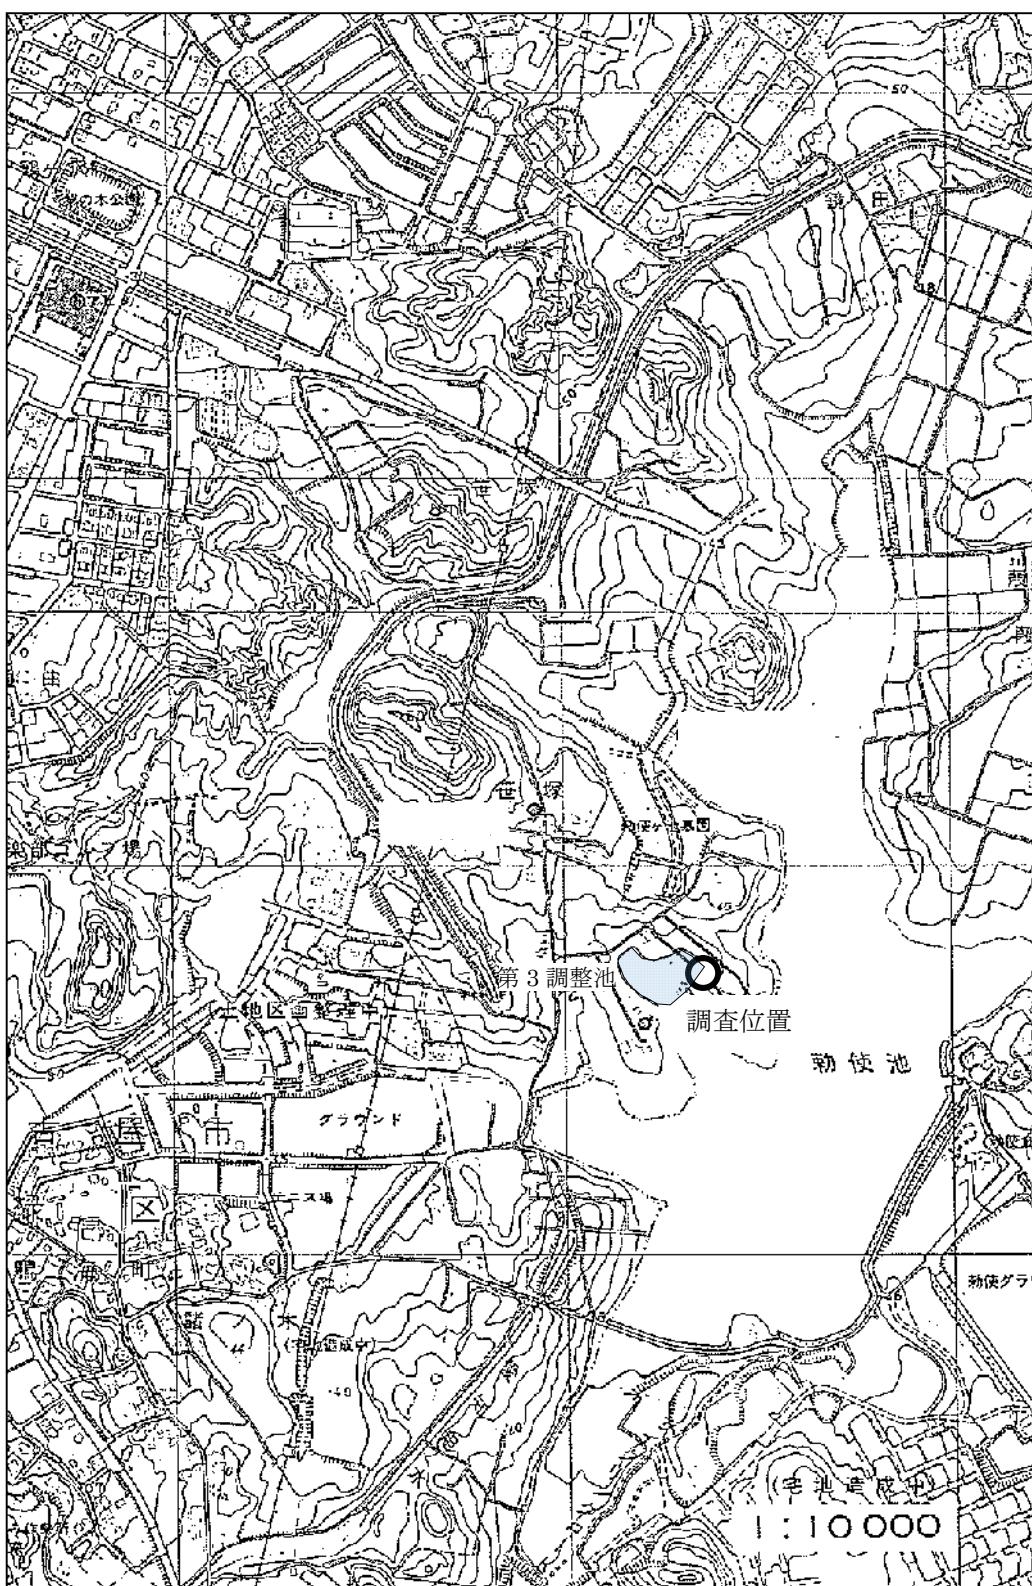
図 6－1－1 水質調査位置図

第3調整池の放流口 (図6-1-1)

浮遊物質量 (SS) は 10mg/L であり、工事中の汚濁水等による勅使池等の水質に与える影響は微小と考えられる。当時の工事状況は、造成工事（土工事）が行われていたものの、調整池は適切に管理されていたため、水質の悪化を防ぐことができたと考えられる。

- ① アスファルト舗装がされた園路において、舗装修繕を実施する際に、掘削・埋戻を行ったその日に仮舗装まで行い、泥水の発生および流出の抑制対策とした。
- ② 排水路・調整池、沈砂池等を設置し、その日常維持管理に努めた。

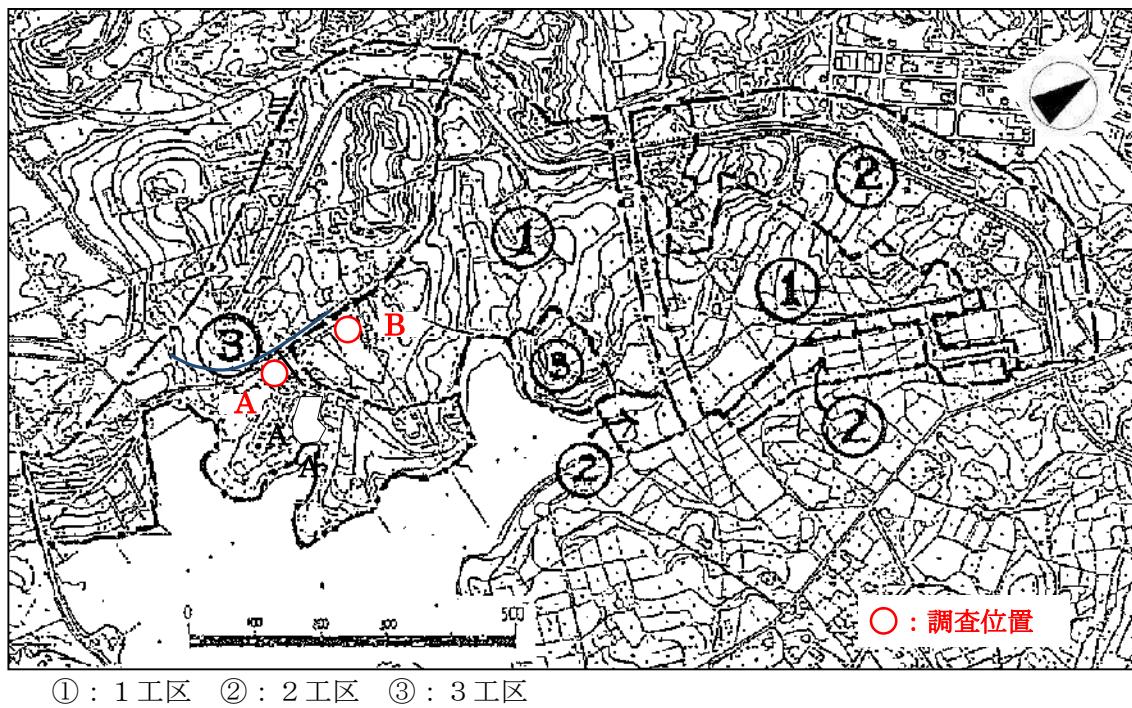
図6-2-1 工区区分図及び騒音調査位置図

工区区分及び測定時の建設機械の配置と調査地点は、図 6－2－1, 6－2－2 に示す。

整地作業による騒音について、環境影響評価書の予測結果は 76～81dB（工事区域の敷地境界から 30m の地点）であったところ、事後調査の結果は 54～62dB であった。

調査項目	工区	調査時期	使用機械	調査結果	調査位置	地点名
騒音 (整地作業)	3 工区	R4.10.21	バックホウ	78	工事区域の敷地境界	A-1
				62	工事区域の敷地境界から 30m	A-2
				57	工事区域の敷地境界	B-1
				54	工事区域の敷地境界から 30m	B-2

①：1工区 ②：2工区 ③：3工区

住居近くでの作業は、作業を極力避けるほか、休日などの作業制限の徹底化を図り、低騒音型機械の使用、建設機械の同時稼働の回避等の保全対策を実施した。

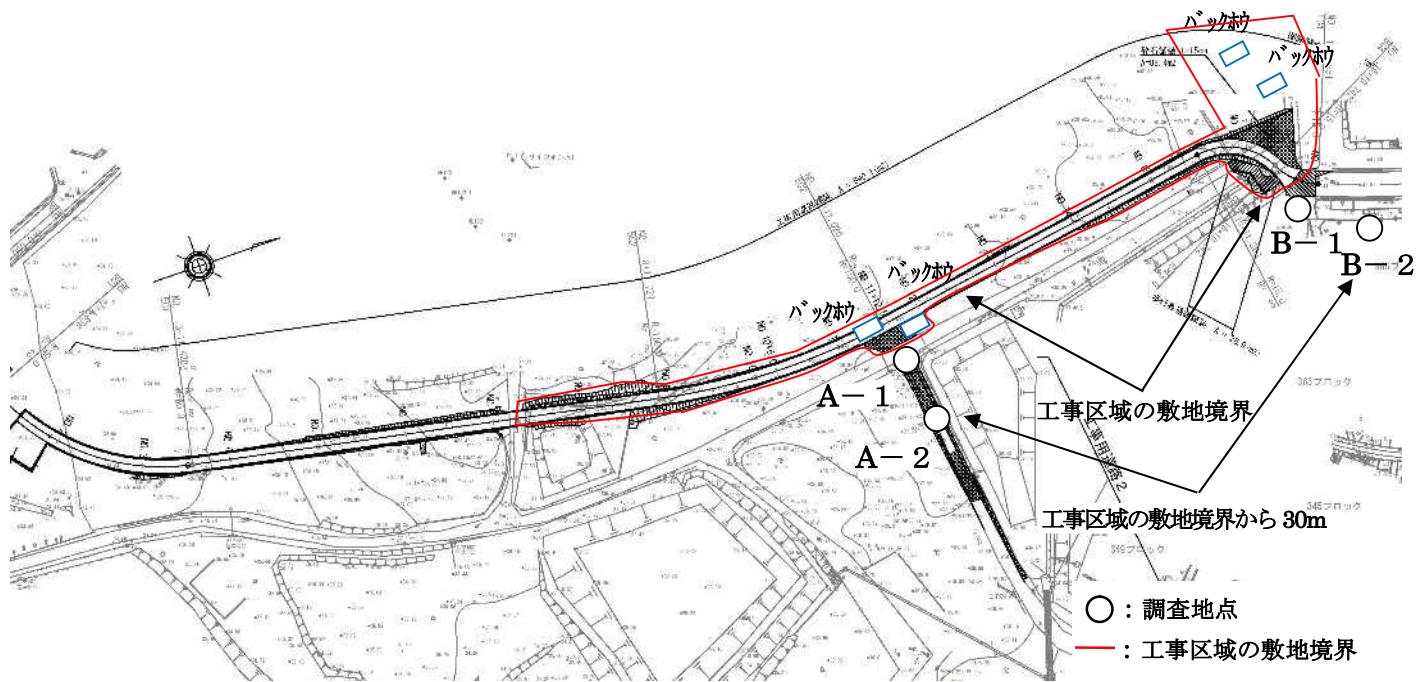
図6-2-2 建設機械の配置図・調査地点 (R4.10.21)

測定時の建設機械の配置と調査地点は、図 6－2－1, 6－2－2 に示し、調査結果を表 6－2－1 に示す。

※整地作業において、バックホウ複数台の稼働が集中する A 地点および B 地点を選定。

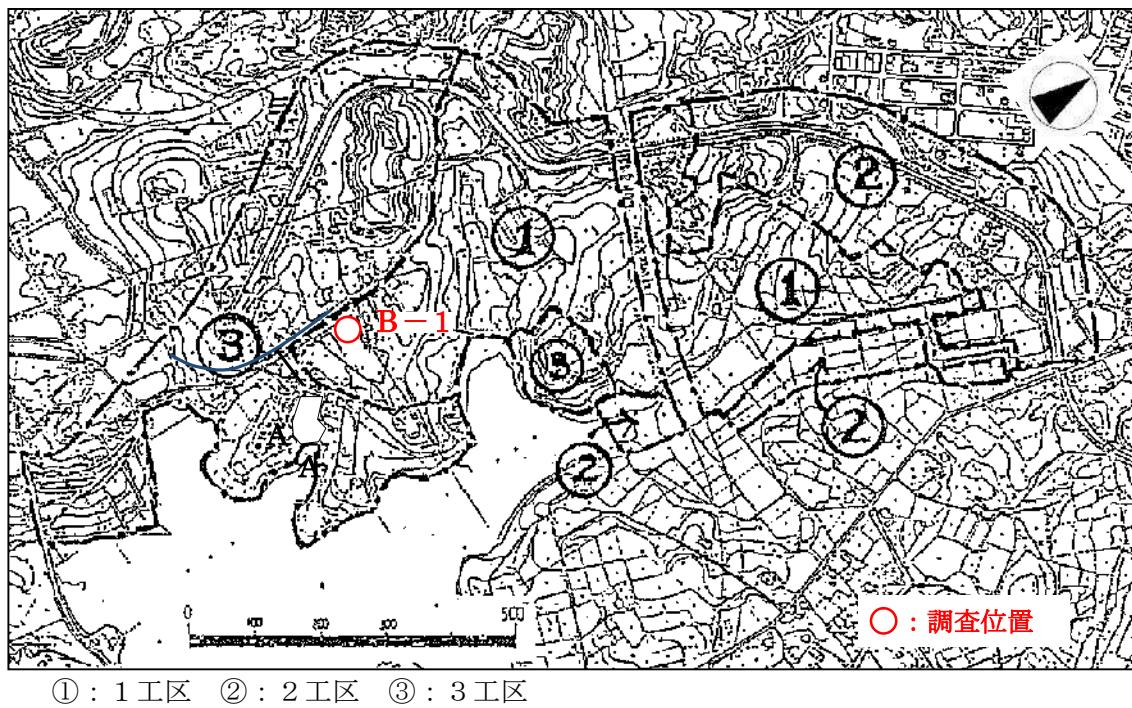
図 6-3-1 工区区分図及び振動調査位置図

工区区分及び測定時の建設機械の配置と調査地点は、図6-3-1, 6-3-2に示す。

調査項目	工区	調査時期	使用機械	調査結果	調査位置	地点名
振動 (整地作業)	3 工区	R4.10.21	バックホウ	35	工事区域の敷地境界	B-1

① : 1 工区 ② : 2 工区 ③ : 3 工区

住居近くでの作業は、作業を極力避けるほか、休日などの作業制限の徹底化を図り、低振動型機械の使用、建設機械の同時稼働の回避等の保全対策を実施した。

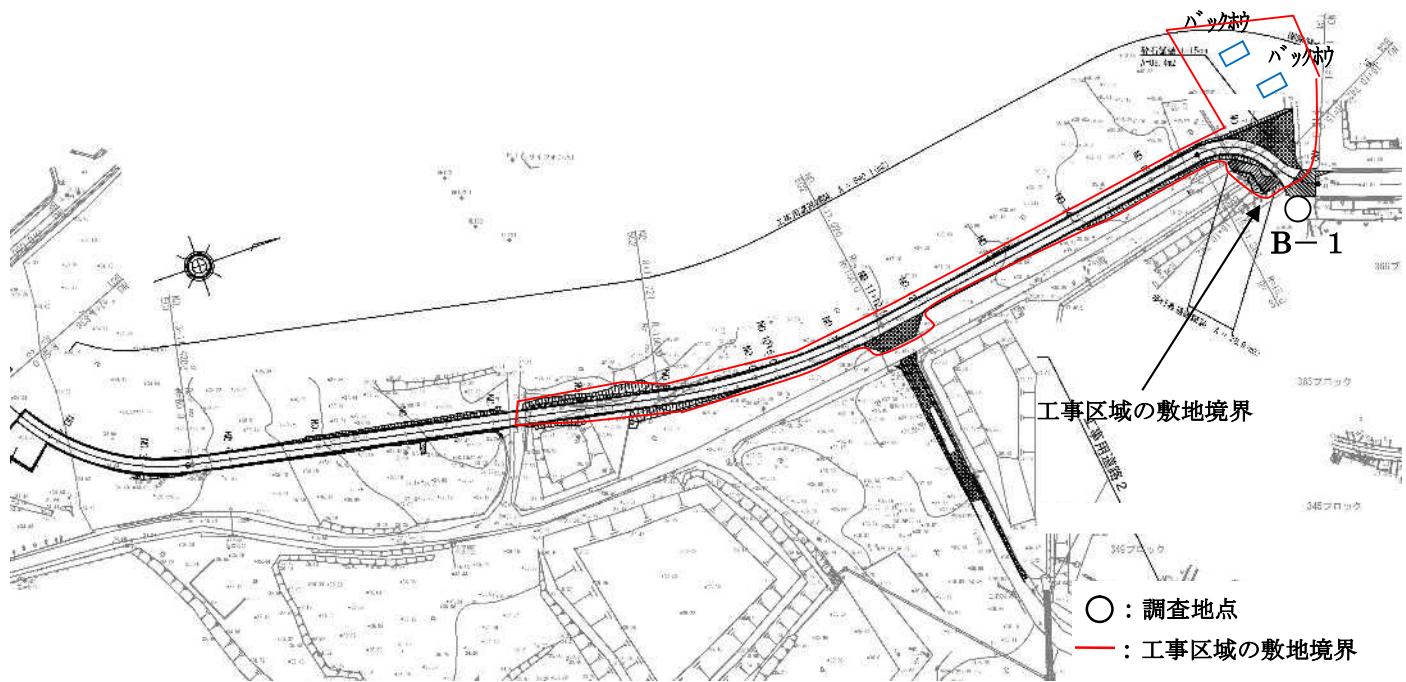
図 6-3-2 建設機械の配置図・調査地点 (R4.10.21)

測定時の建設機械の配置と調査地点は、図6-3-1, 6-3-2に示し、調査結果を表6-3-1に示す。

※整地作業において、バックホウ複数台の稼働が集中し、広範囲の施工となる B-1 地点を選定。
