# 1. 現地の位置図

### 2. 現場写真

# 3. 建築物の構造図

### 4. 要注意箇所の調査結果

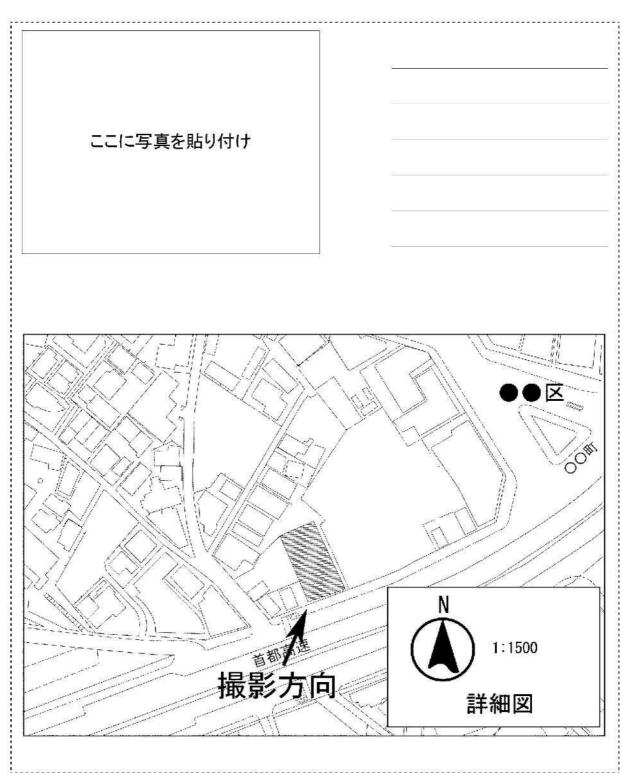
#### 図 R3.2 現場の写真(例)

- ※ 撮影方向が分かるように図示してあること。
- ※ 現場の様子が分かるように、4方向以上から撮影してあることが望ましい。

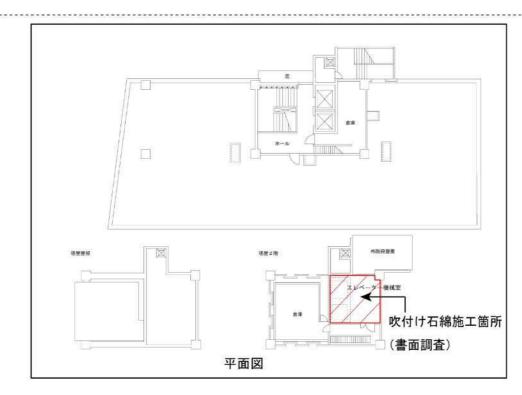
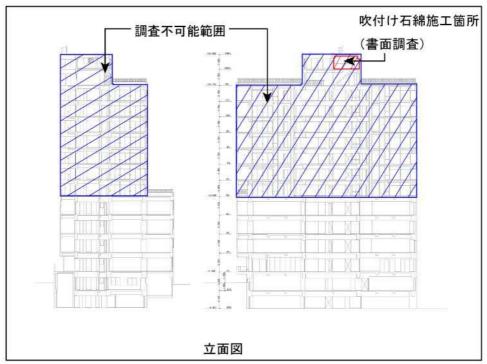
#### 図 R3.3 建築物の構造図 (調査不可能場所と石綿施工箇所) (例)

- ※ 平面図及び立面図を示し、調査不可能な範囲を示す。図書がない場合は、概略の図を作成する。
- ※ 設計図書等による判断の結果、石綿の施工が確認された箇所があれば図示する。
