## 形質変更時要届出区域台帳

名古屋市

| 整理番号 | 整 2022-6 | 指定年月日・指定番号 | 令和4年6月23日 指 - 204 | 所在地 | 名古屋市南区砂口町67番の一部 | | |

## 形質変更時要届出区域内の土壤の汚染状態

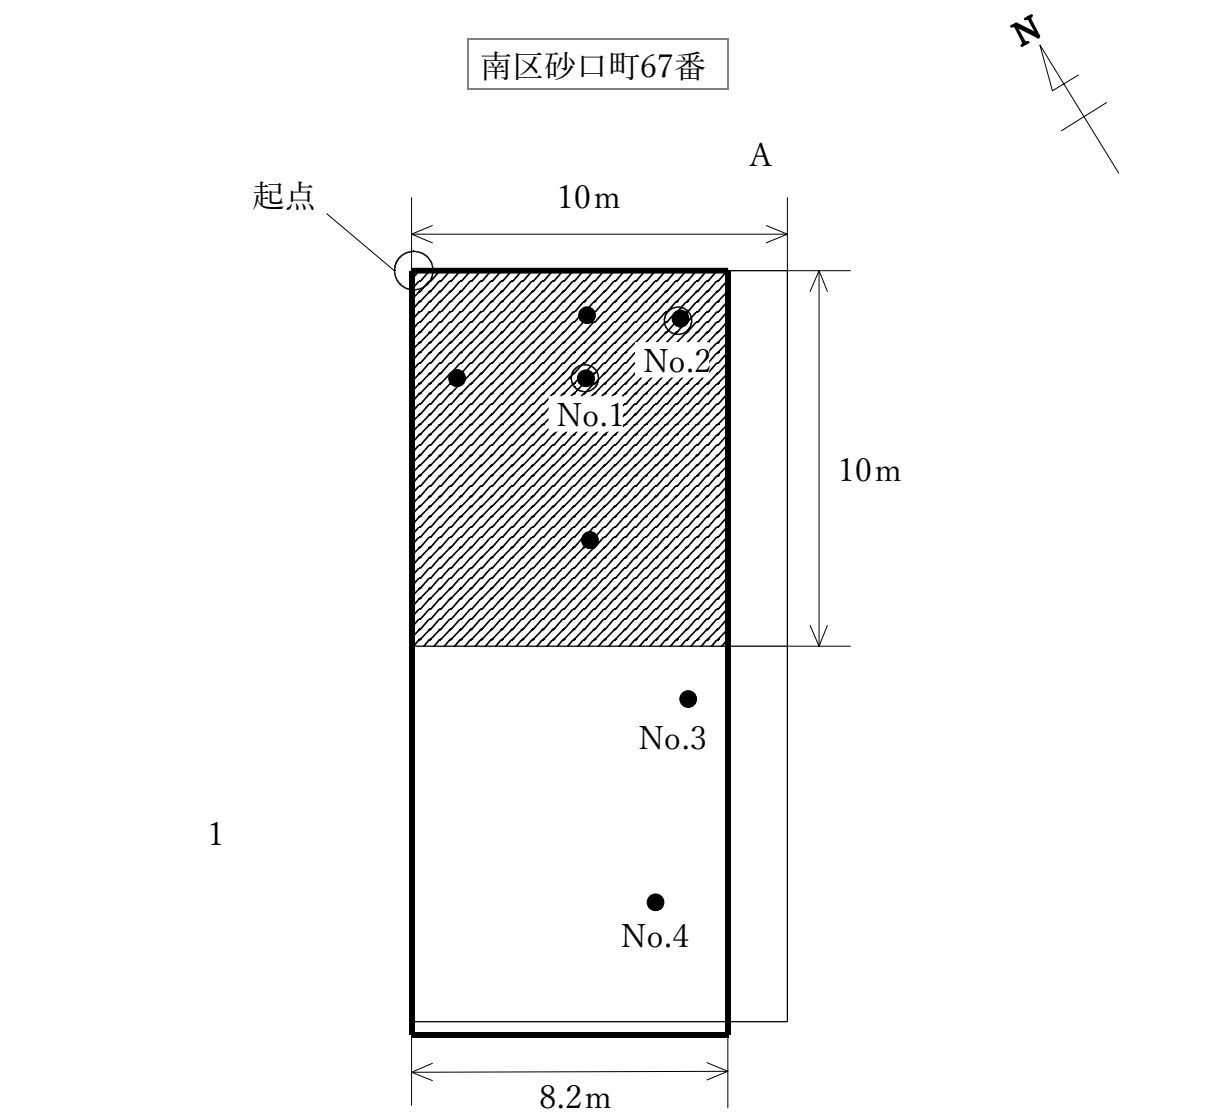
図 形質変更時要届出区域及び試料採取位置図

- 1 形質変更時要届出区域の所在地  
名古屋市南区砂口町67番の一部（詳細は4のとおり）
- 2 試料の採取を行った日  
令和3年12月18日、令和4年2月2日、3日
- 3 調査結果  
表のとおり
- 4 形質変更時要届出区域及び試料採取位置図  
図のとおり

- : 調査対象地（筆の全部）
- ▨ : 形質変更時要届出区域（六価クロム化合物（土壤溶出量基準不適合）並びにシアン化合物（土壤溶出量基準不適合））
- : 土壤試料採取地点
- : 地下水試料採取地点

| | R4. 3. 29 | R4. 6. 2 | 土壤汚染の除去（基準不適合土壌の掘削除去） | | 土地所有者 | <b>有</b> ・無 | 分別等処理施設にて処理 |
