湧水を活用したヒートアイランド現象緩和の実証実験

平成30年度報告書

名古屋市環境局低炭素都市推進課

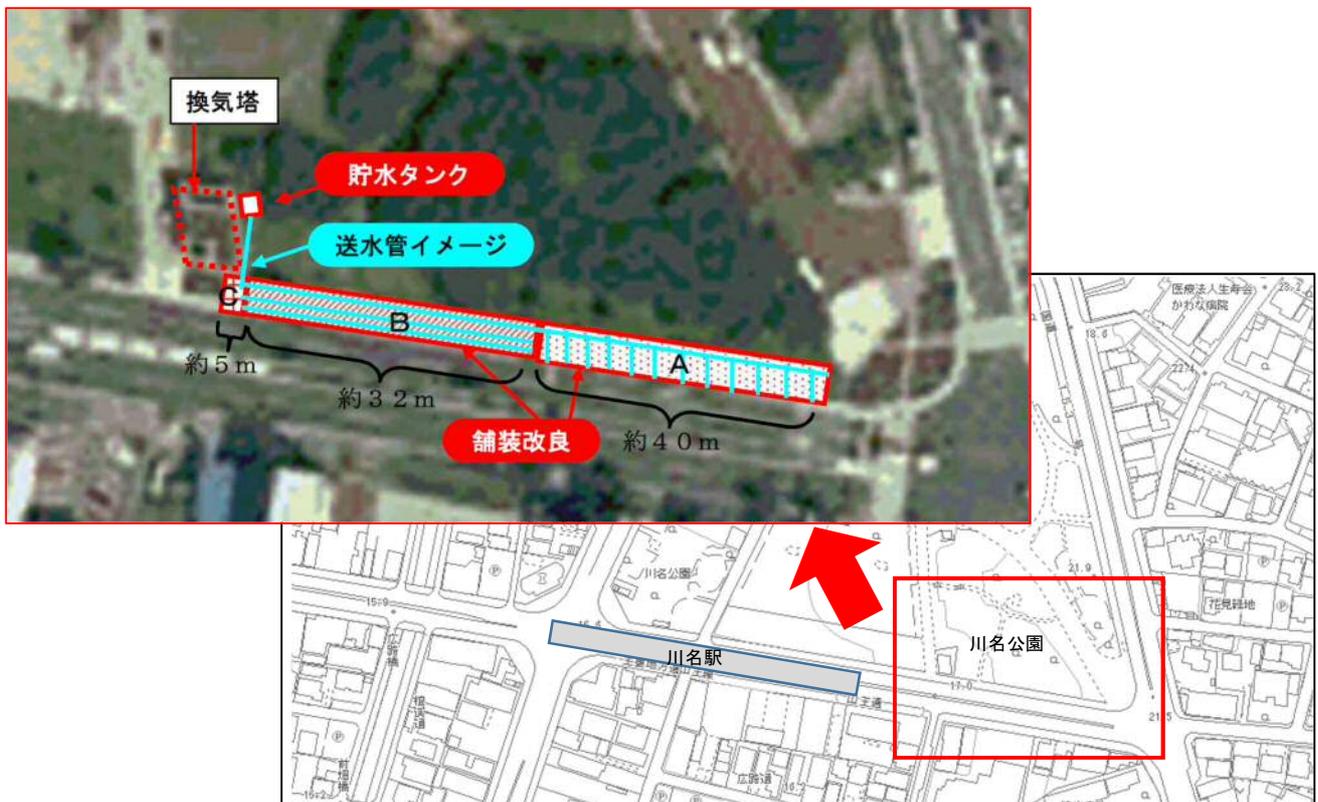
実験概要（地図）

概要： 地下鉄川名駅のトンネル湧水の一部をタンクに貯留し、公園前の歩道に敷設した2種類の保水性舗装（A：保水性アスファルト舗装、B：保水性ブロック舗装）に、地下埋設管を通じて送水を行います。また送水時における路面温度の低減効果や体感温度の変化、通行人が感じる快適性等についての調査を行います。

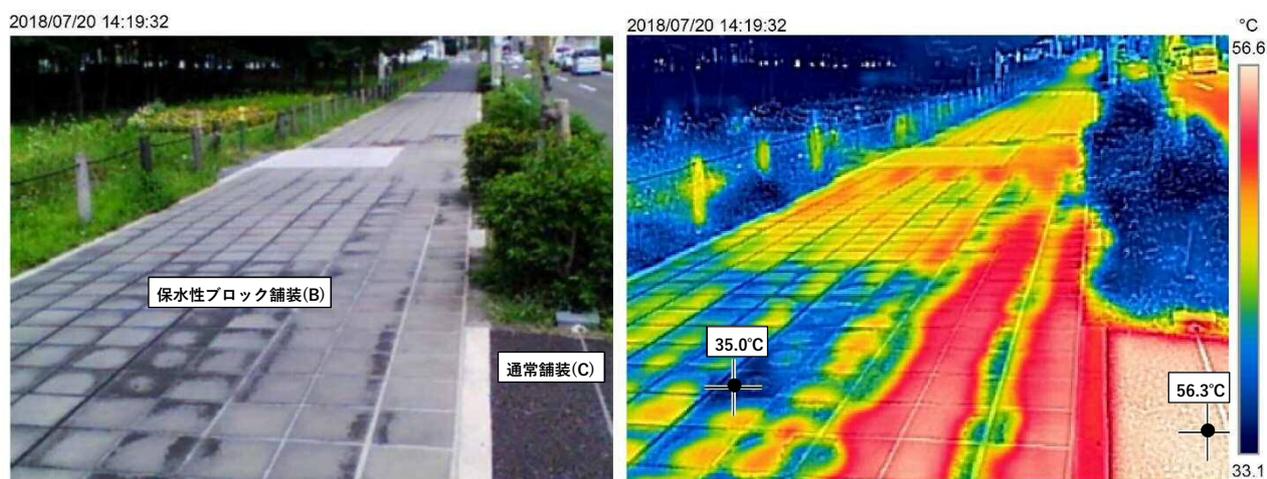
路面温度の低減効果は、サーモカメラで撮影した路面の様子からも確認できます。通常舗装では路面温度が 56℃程度まで上昇して白色で表示されているのに対し、保水性ブロック舗装(B)では、35℃程度まで低下して青色に表示されています。この画像からは、最大で 21.3℃、路面温度が低減していることが分かります。

注：折れ線グラフのデータは、表層付近に埋め込んだ温度計（固定）により測定しています。部分によってはその温度計のある地点よりも温度が下がっています。

保水性ブロック舗装（B）の写真（左）とサーモカメラ画像（右） 撮影日：7月20日（送水時間：4min/h）
