湧水を活用したヒートアイランド現象緩和の実証実験

令和2年度報告書

名古屋市環境局低炭素都市推進課

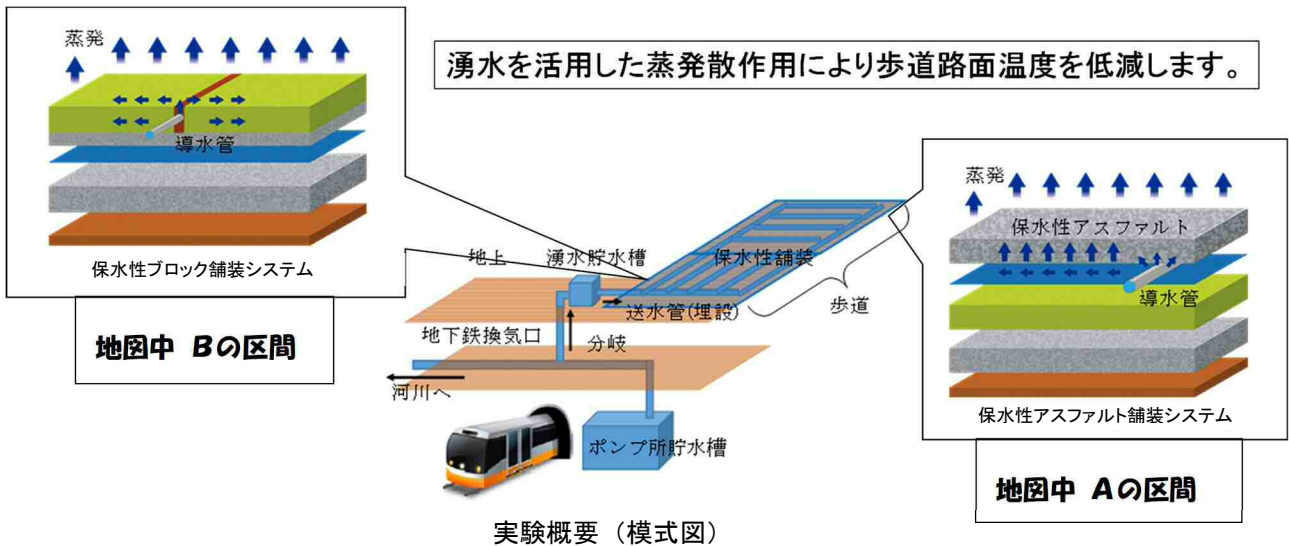
工事概要	(給排水設備等工事) 6,286,000 円	(舗装工事) 11,880,000 円
(内容)	(内容)	
給排水設備工 (分岐配管 20m、貯水槽設置等)	保水性アスファルト舗装(A) 119.7 m ²	保水性ブロック舗装(B) 96.9 m ²
電気設備工 (送水ポンプ制御盤)	透水性アスファルト舗装(比較) 45.1 m ²	埋設送水管設置

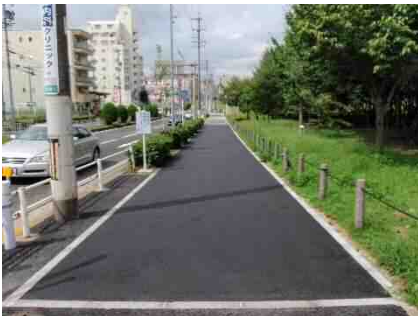
A 保水性アスファルト舗装

空隙に細粒材を充填したポーラスアスファルト舗装の下面に供給した水を、細粒材により生ずる毛細管現象で路面上に染み出させる揚水性舗装

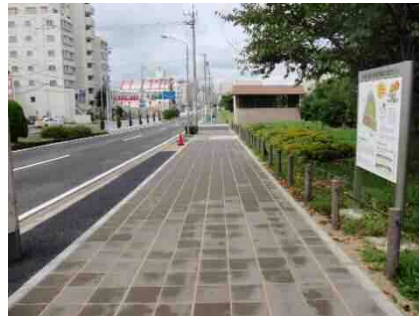
B 保水性ブロック舗装

広めの目地の内部に敷設した滲出パイプから保水性のブロックに給水して、路面を湿潤化するブロック舗装

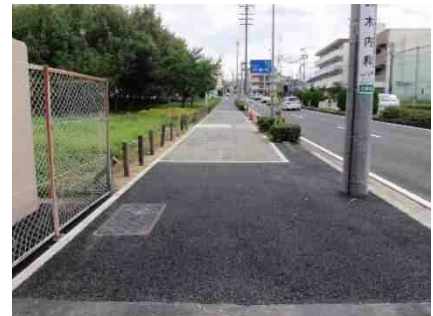
C 透水性アスファルト舗装

通常の歩道に用いられる従来の舗装。本実験では比較対象として用いています。

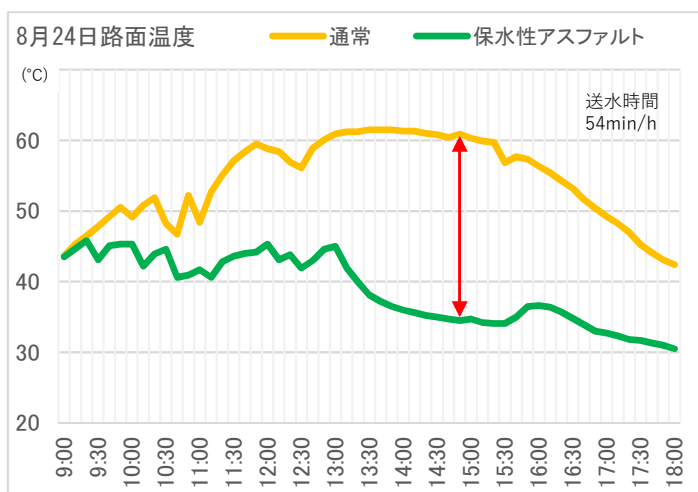
保水性アスファルト舗装(A)では、1時間当たり40分～54分程度の送水を行い、日最大で5.8～26.4℃の、路面温度の低減が得られました。

測定期間中、最大の温度低減効果が得られたのは8月24日（最高気温36.9℃）の測定で、路面温度が26.4℃低減しました。

日時	保水性アスファルト舗装(A)	通常舗装(C)	温度差(A-C)
測定期間中の最大効果	8月24日 14:55	34.5℃	60.9℃	▲26.4℃

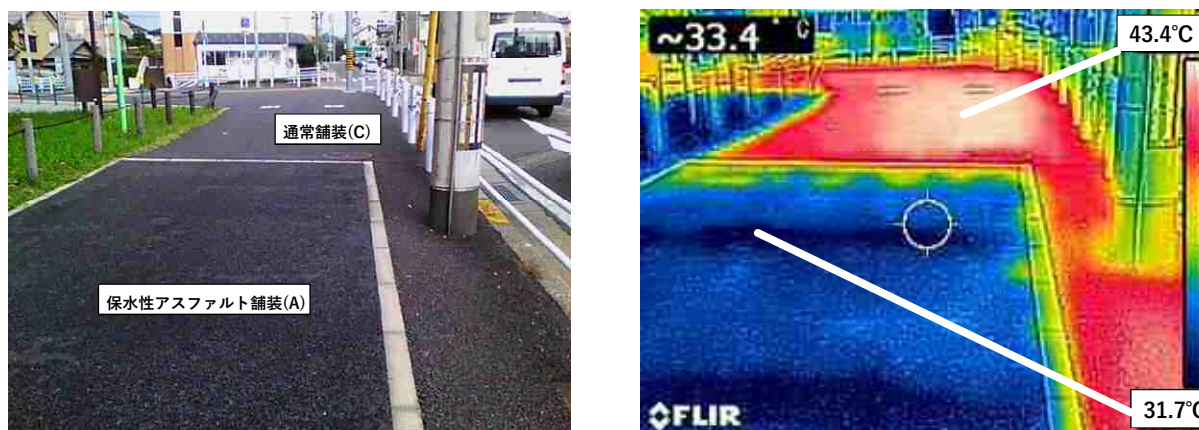
路面温度の低減効果は、サーモカメラで撮影した路面の様子からも確認できます。通常舗装では路面温度が 43℃程度まで上昇して白色で表示されているのに対し、保水性アスファルト舗装(A)では、32℃程度まで低下して青色に表示されています。この画像からは、最大で 11.7℃、路面温度が低減していることが分かります。

保水性アスファルト舗装 (A) の写真 (左) とサーモカメラ画像 (右) 撮影日：8月7日 (送水時間：54min/h)

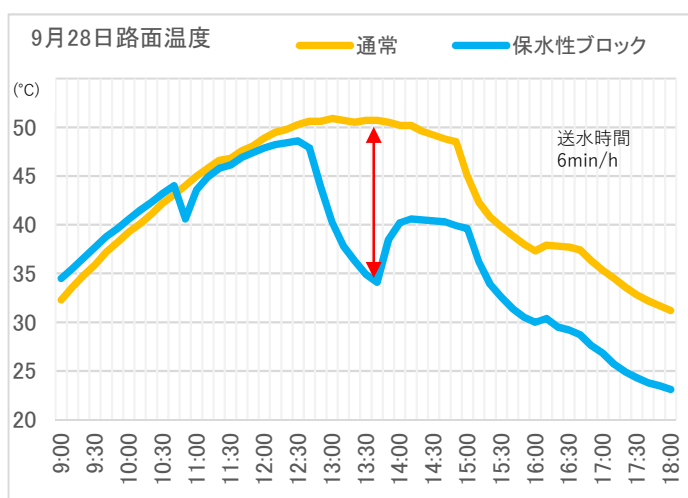
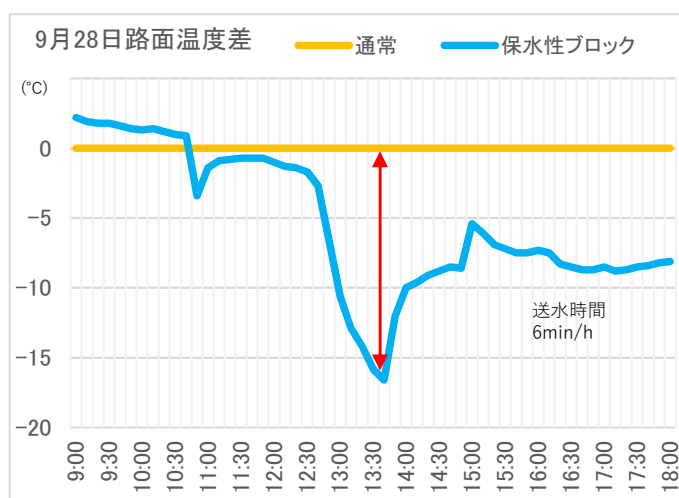
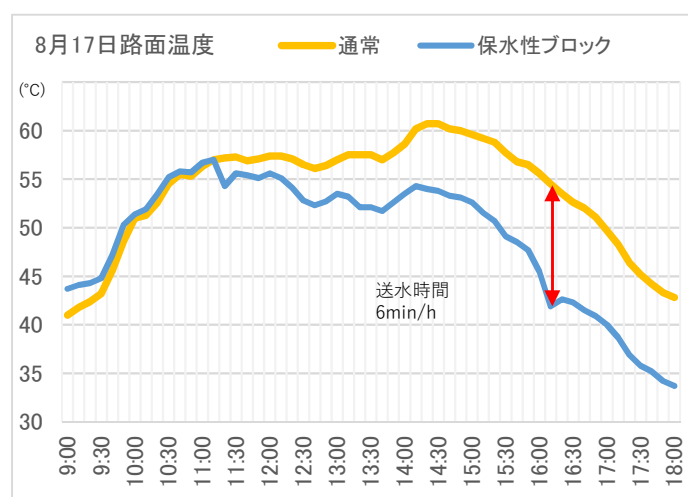
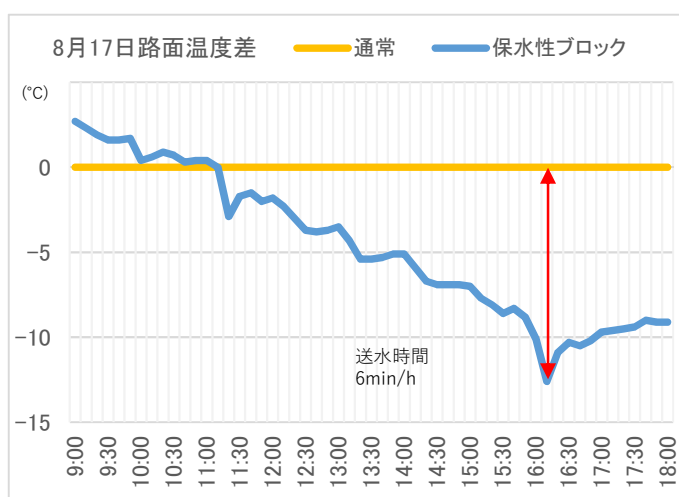
保水性ブロック舗装 (B) では、1時間当たり 4分~6分程度の送水を行い、日最大で 1.2~16.6℃の、路面温度の低減が得られました。

測定期間中、最大の温度低減効果が得られたのは9月28日（最高気温 28.7℃）の測定で、路面温度が 16.6℃低減しました。夏期（6月～8月）において最大の温度低減効果が得られたのは、8月17日（最高気温 38.1℃）で、最大で 12.6℃路面温度が低減しました。

日時	保水性ブロック舗装 (B)	通常舗装 (C)	温度差 (B-C)
測定期間中の最大効果	9月28日 13:45	34.1℃	50.7℃	▲16.6℃
夏期における最大効果	8月17日 16:15	41.9℃	54.5℃	▲12.6℃

注：折れ線グラフのデータは、表層付近に埋め込んだ温度計（固定）により測定しています。部分によってはその温度計のある地点よりも温度が下がっています。
