## 第5章 土 壤

### 5-1 概 要

新建築物の建設時における掘削等に伴う土壤汚染について検討を行った。

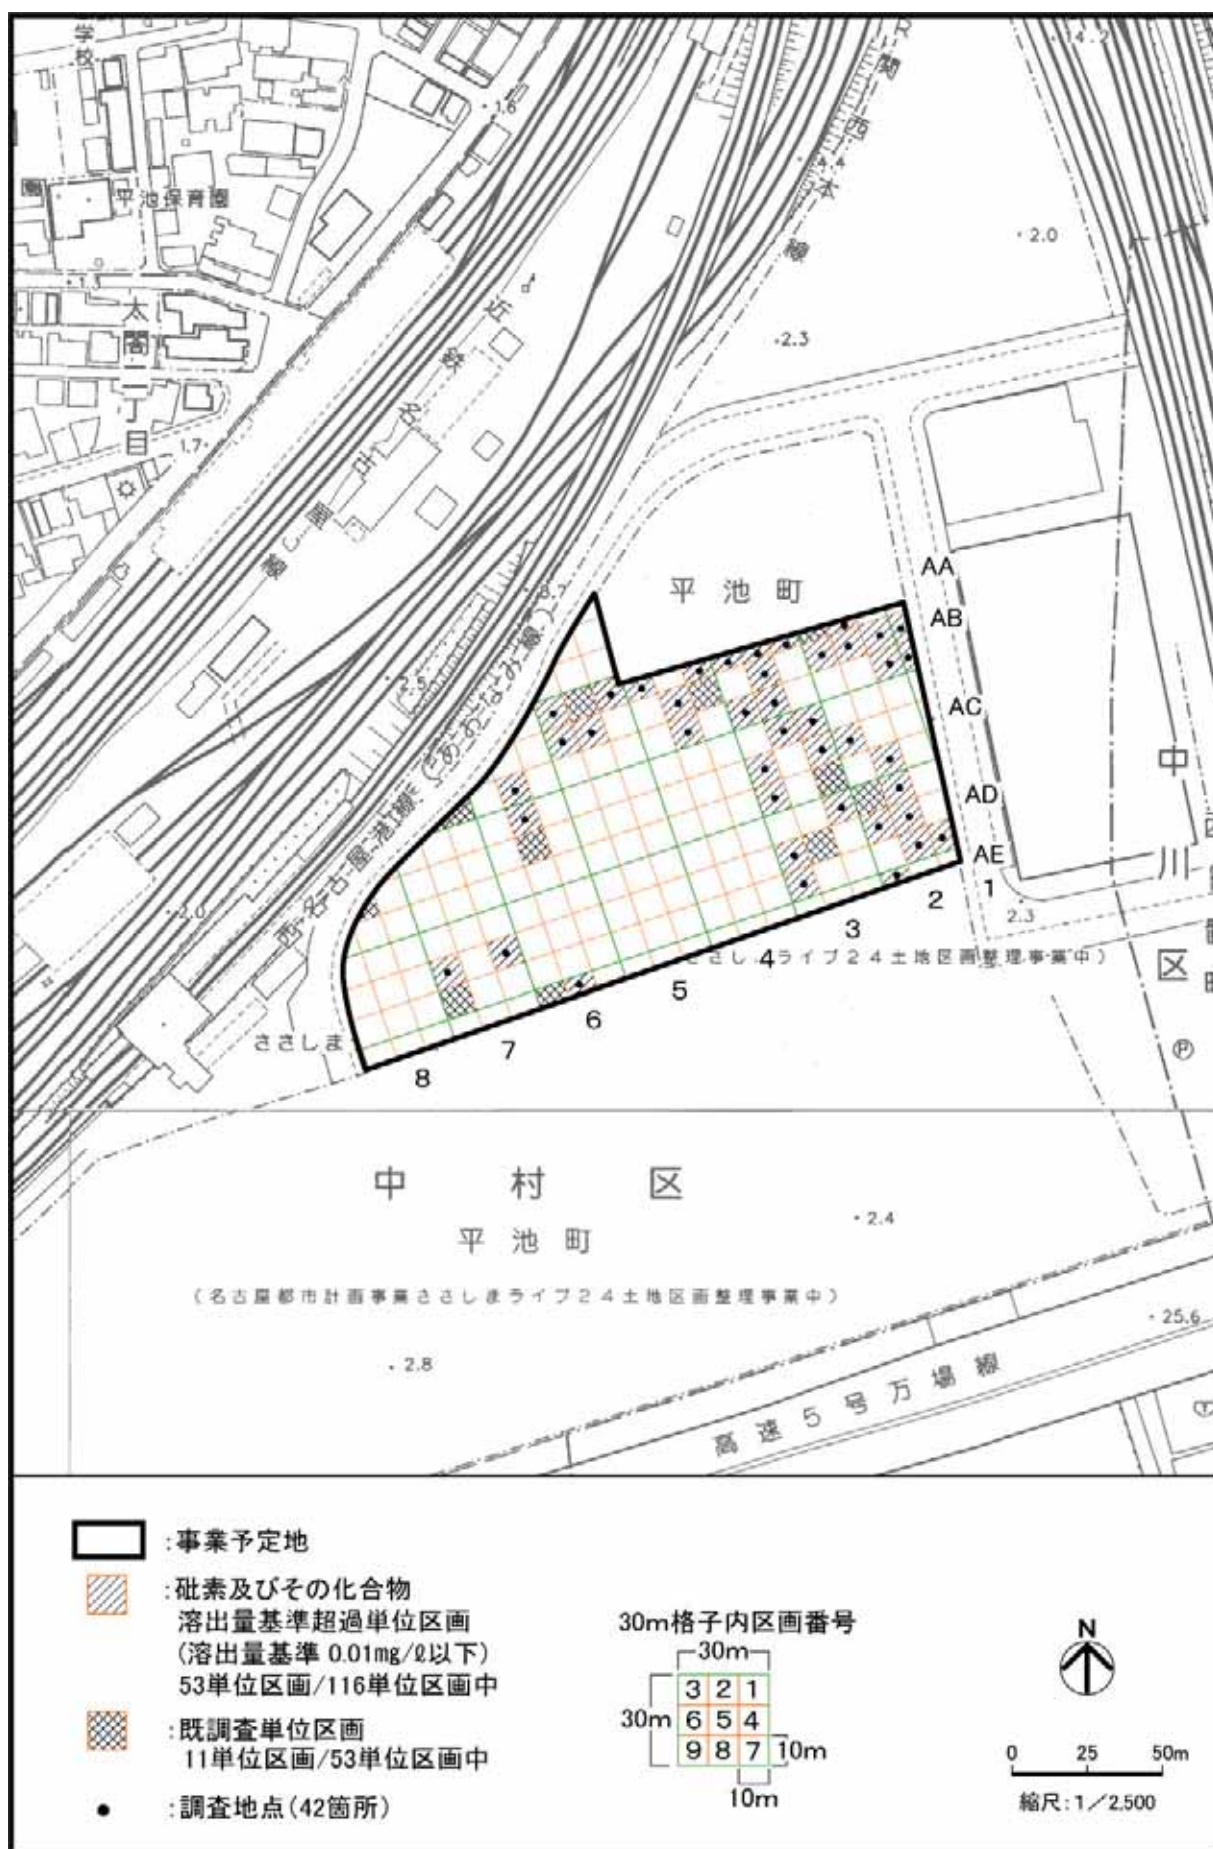
図 2-5-1 土壌現地調査地点

調査位置は、図 2-5-1 に示すとおりであり、既調査において深度調査が行われなかった 42 区画（100 m<sup>2</sup>/区画）で調査を行った。

調査深度は、0.0～0.05m、0.5m、1.0m、2.0m、3.0m、4.0m及び 5.0mの 7 深度とした。また、より詳細な汚染土壤の範囲を把握するために、表 2-5-1 に示す 15 地点については、深度 1.5mや 2.5mにおいても調査を行った。なお、その際、前述の 7 深度と同様な深度で調査が行われている既調査 11 地点についても、現地調査と併せて深度 0.5mや 2.5 mにおいて、追加調査を行った。

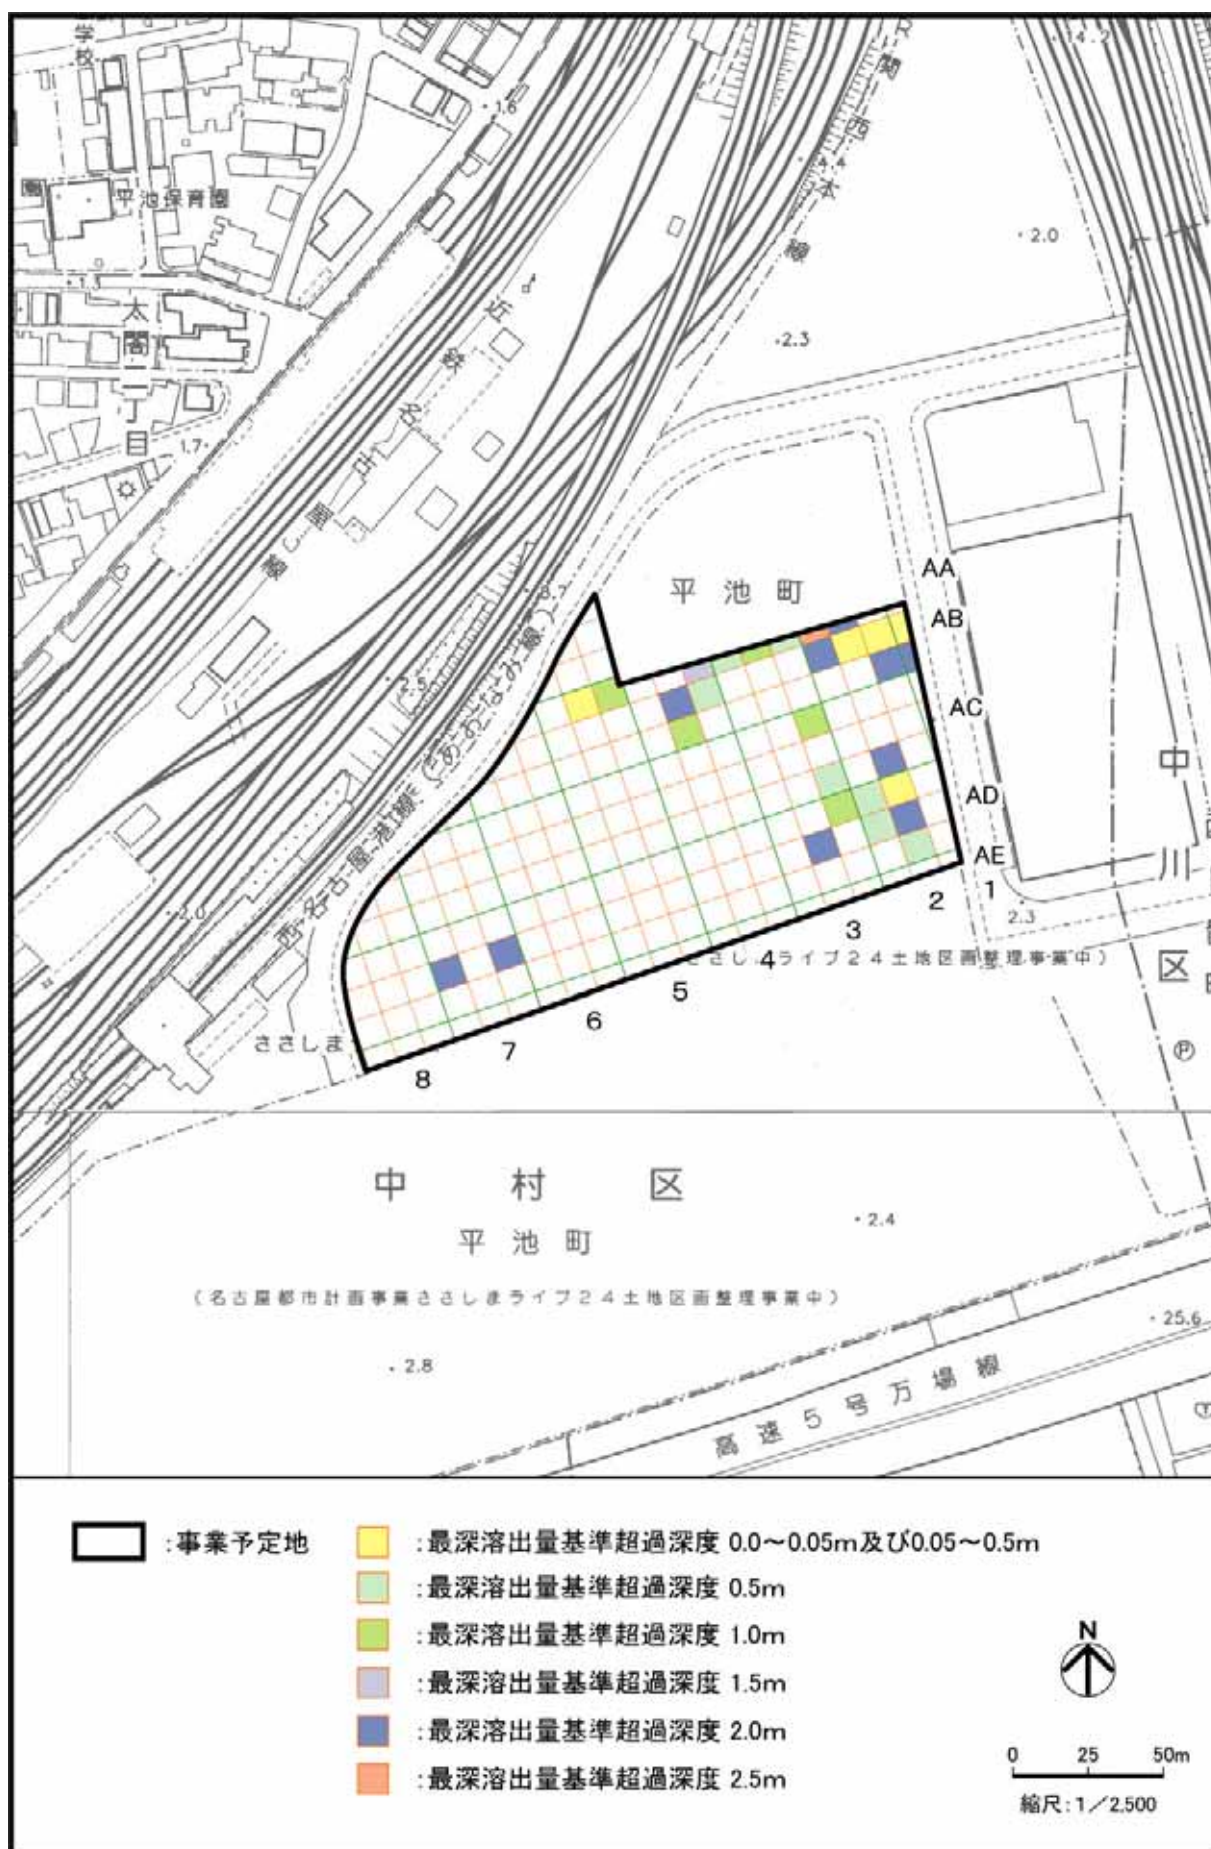
図 2-5-2 事業予定地内の土壌汚染状況

既存資料及び現地調査によると、深度調査の結果は図 2-5-2 に示すとおりであり、最深溶出量基準超過深度 0.0～0.05m 及び 0.05～0.5m が 5 地点、0.5m が 7 地点、1.0m が 5 地点、1.5m が 1 地点、2.0m が 10 地点、2.5m が 1 地点の合計 29 地点で溶出量基準を超過していた。

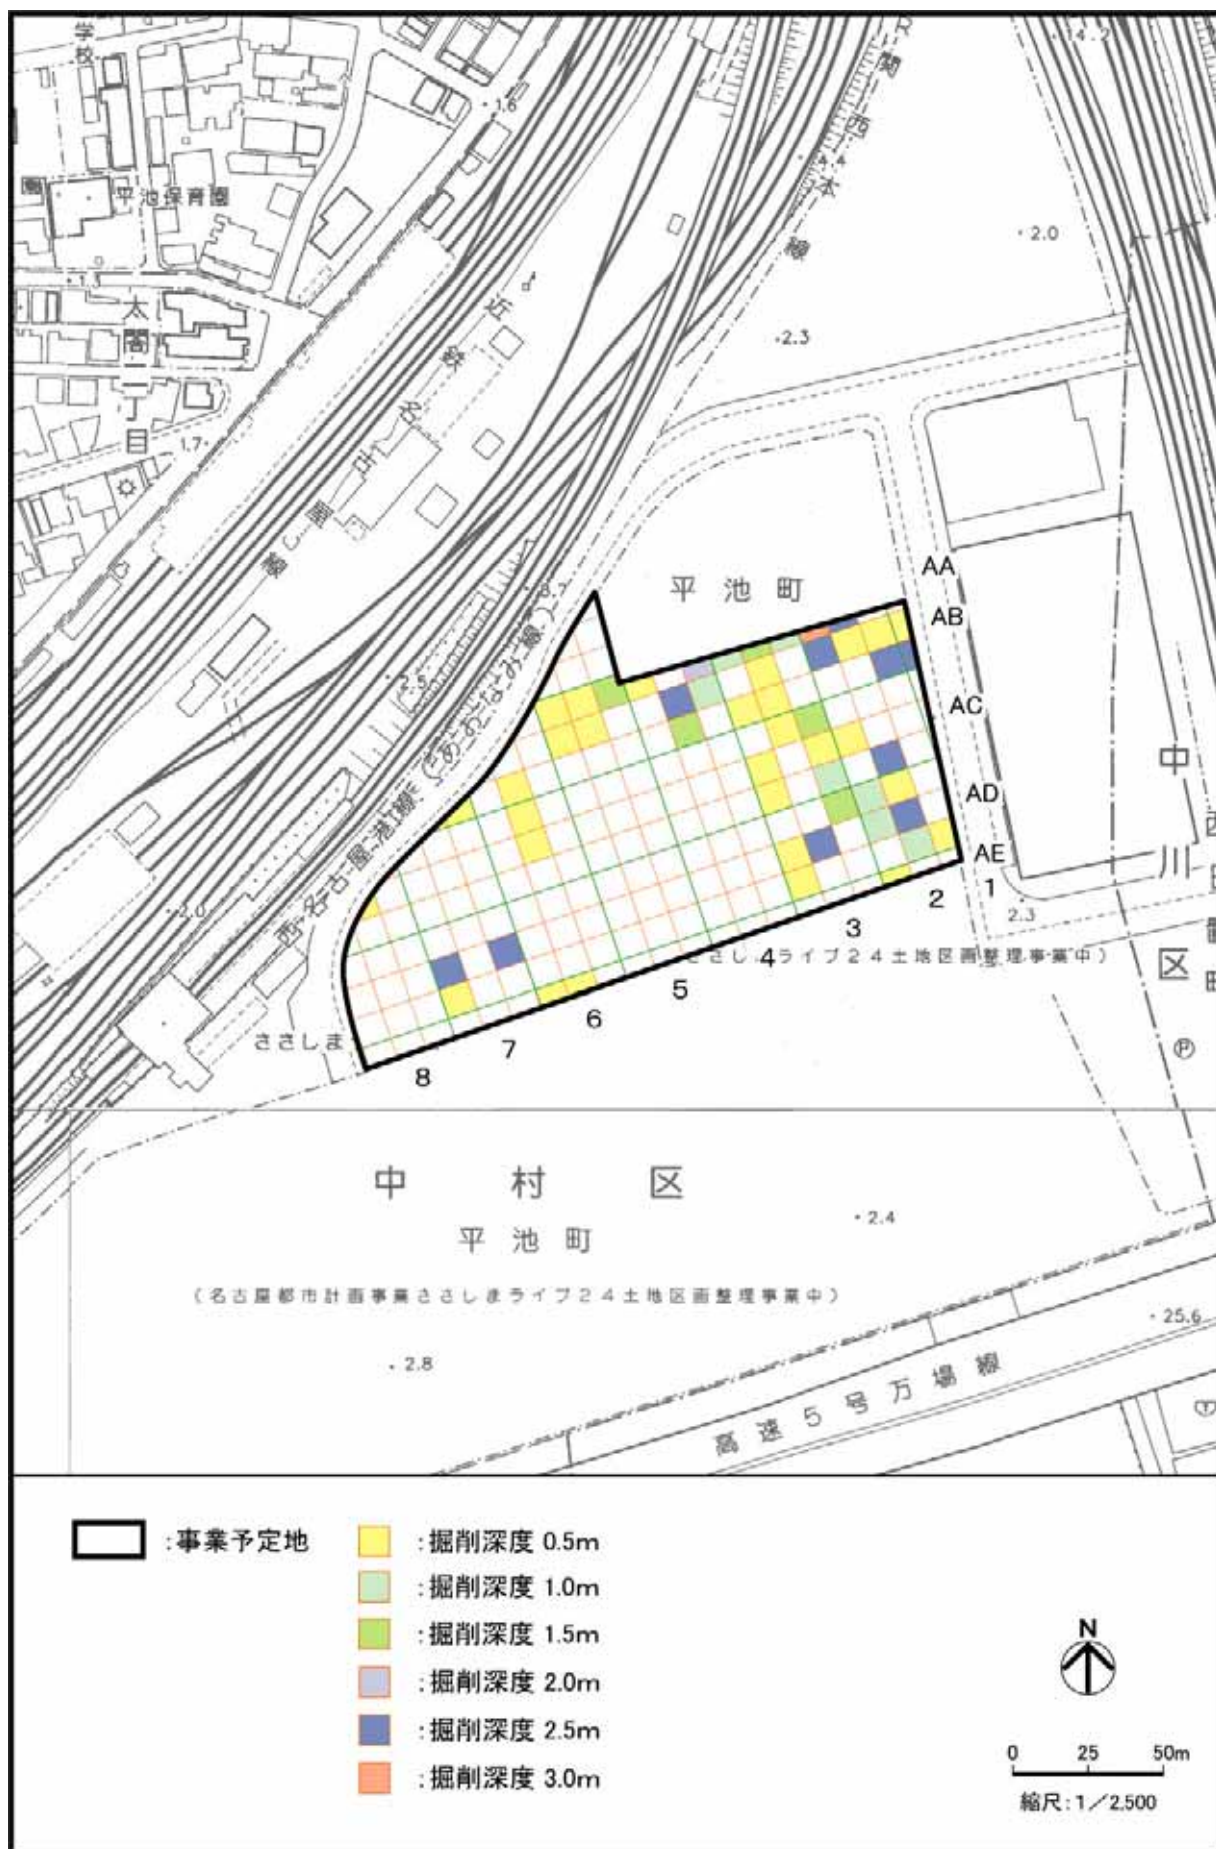
図 2-5-3 対象土壌位置図

土壌汚染が確認されたことにより、処理・処分の対象とする土壌（以下「対象土壌」という。）の位置は、以下のことを踏まえ、図 2-5-3 に示すとおりであり、この土量は約 4,900 m<sup>3</sup>である。

- ・ 本調査により確認された最深溶出量基準超過深度に 0.5m掘り下げた深度を対象土壌とする。
- ・ 本調査にかかわらず、既調査における表層土壌詳細調査により砒素及びその化合物が溶出量基準を超えている箇所についても、対象土壌とする。

事業予定地内には、対象土壌が約 4,900m<sup>3</sup>存在するが、この土壌については、準備工事期間中において掘削除去し、事業予定地外に搬出した後、適正に処理・処分を行う。また、施工の際には、汚染土壌の飛散防止等のために、仮囲い等を設置する。これらのことから、周辺地域への土壌汚染の影響は小さいと予測される。
