◇排水路補修工事の報告

「環境に配慮した道づくり」施工ワーキングだより 第57号

●第71回施工ワーキング

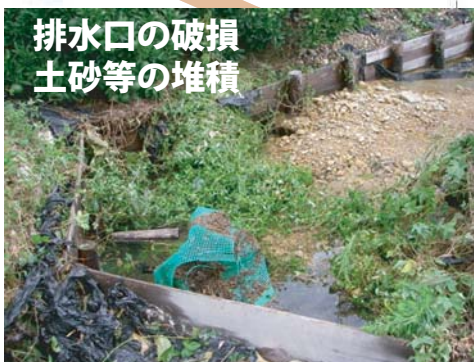
排水口の破損  
土砂等の堆積

台風通過後、状況を詳細に調査し、排水口の破損部分は修繕し、堆積した土砂を除去した上で、土のうを積んで補強しました。

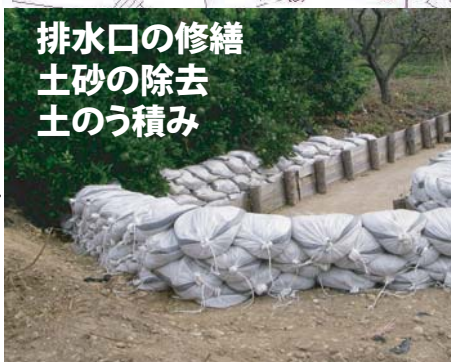
排水口の修繕  
土砂の除去  
土のう積み
