別紙 13 外構破損箇所リスト

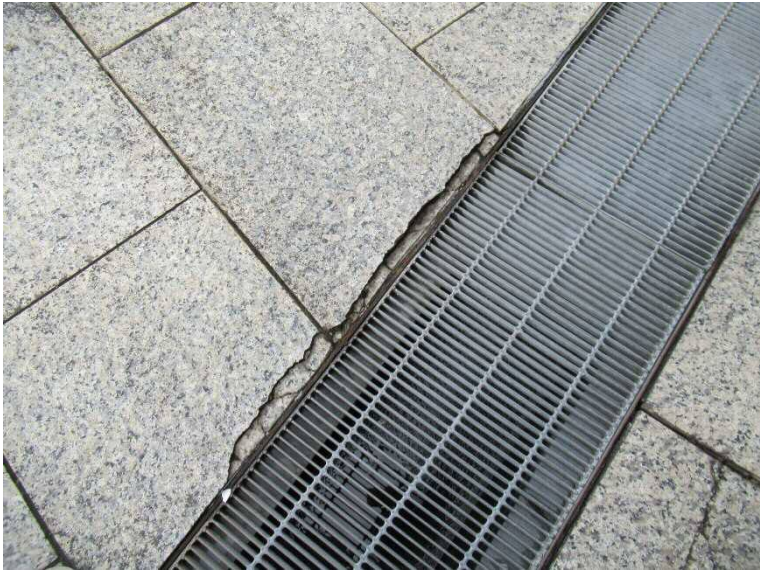
| | 部位： 中央広場石貼り |

| | 撮影内容：<br>同上<br>グレーチングは事業期間<br>中で劣化の進行に応じて<br>順次更新 |

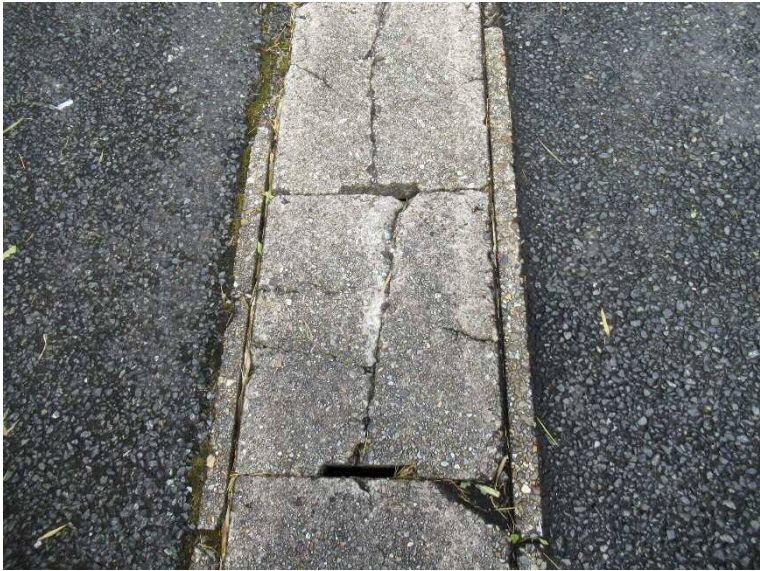
| | 部位:1号館東搬入ヤード |

| | 撮影内容：<br>側溝蓋の割れ<br>同上 |

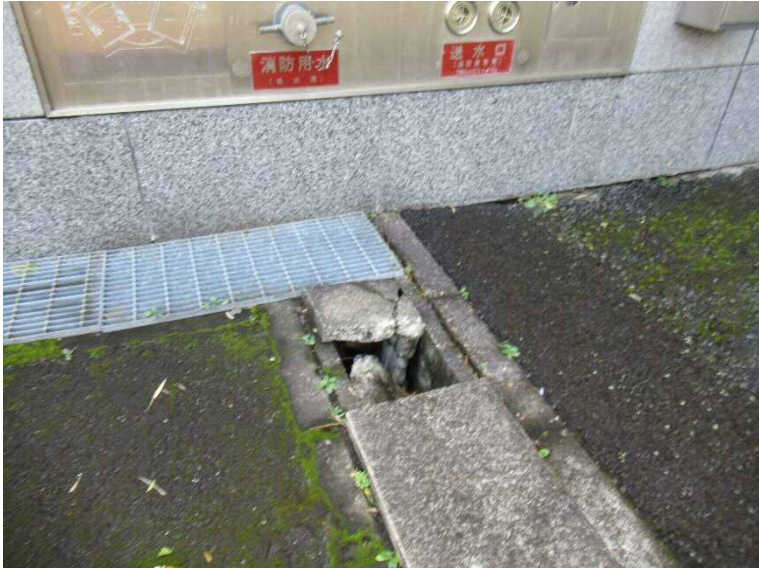
| | 部位:1 号館東搬入ヤード |

| | 撮影内容：<br>コンクリート製蓋を撤去し、グレーチングに更新 |

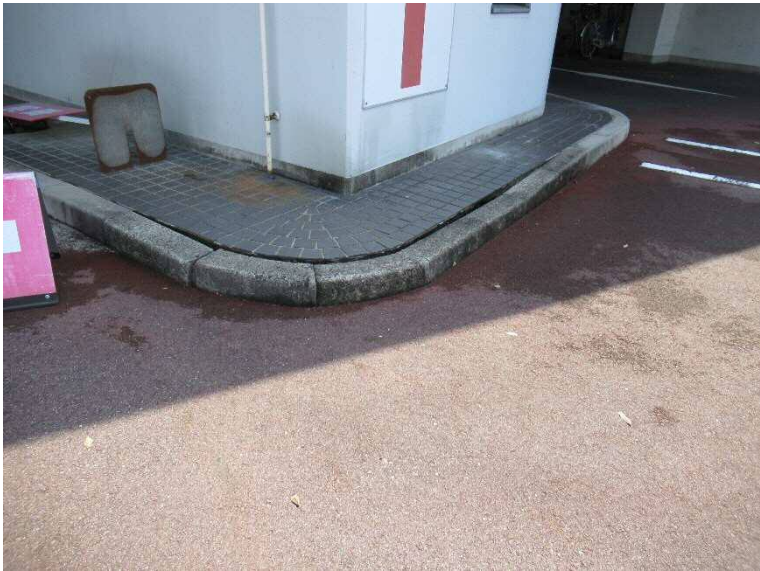
| | 部位：監視室西側 |

| | 撮影内容：<br>地盤沈下を部分補修<br>縁石 8 個更新 |

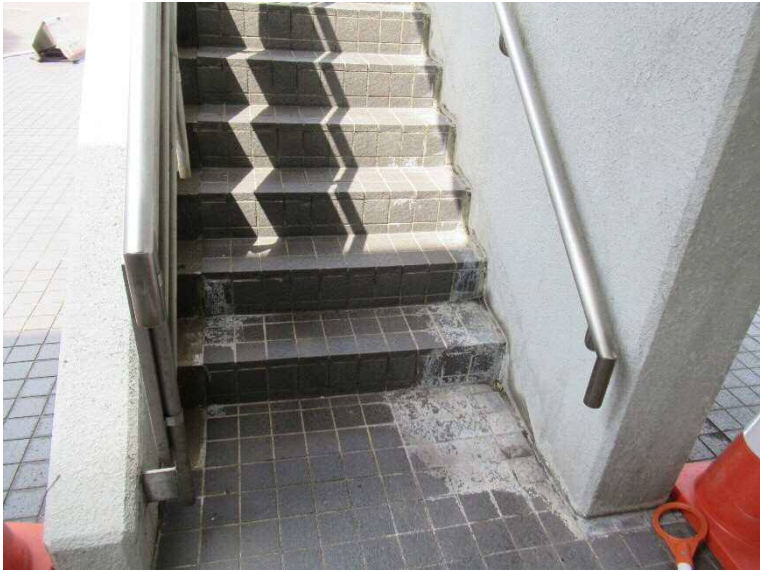
| | 部位：西側歩道橋床タイル |

| | 撮影内容：<br>同上地上部 |

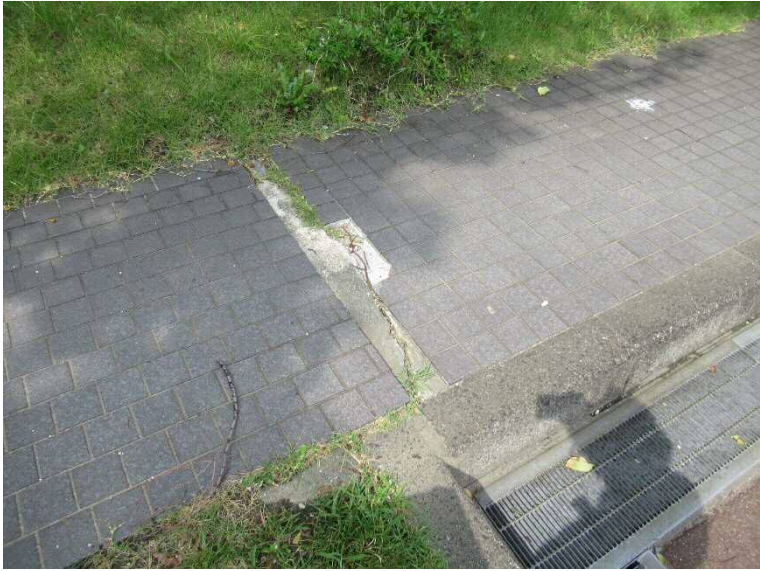
| | 部位：第 3 駐車場周辺床タイル |

| | 撮影内容： 北歩道<br>□100 タイル貼替え 1 m <sup>2</sup> |

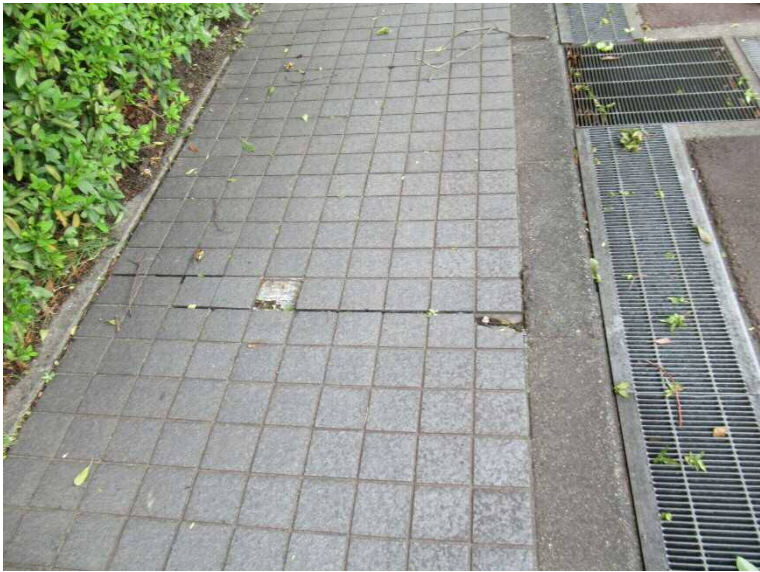
| | 部位：第 3 駐車場周辺床<br>タイル |

| | 撮影内容： 北歩道<br>□100 タイル貼替え 1 m <sup>2</sup> |

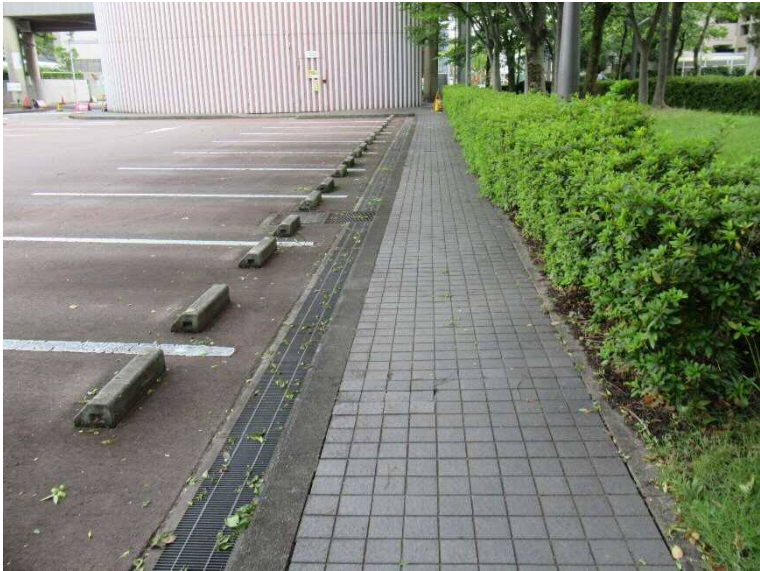
| | 部位：第 3 駐車場周辺床<br>タイル |

| | 撮影内容： 西歩道<br>□100 タイル張替 1 m <sup>2</sup> |

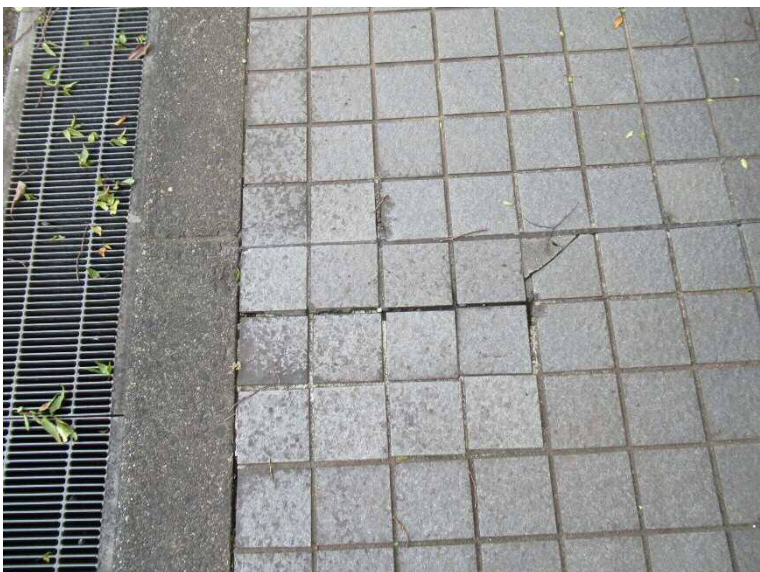
| | 部位：第 3 駐車場周辺床<br>タイル |

| | 撮影内容： 西歩道<br>同上詳細 |

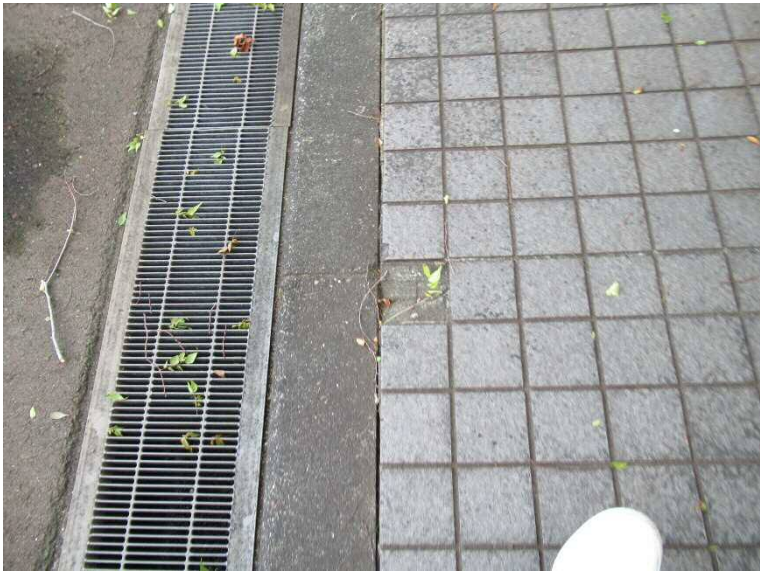
| | 部位：第 3 駐車場周辺床<br>タイル |

| | 撮影内容：西歩道<br>□100 タイル貼替え 1 m <sup>2</sup> |

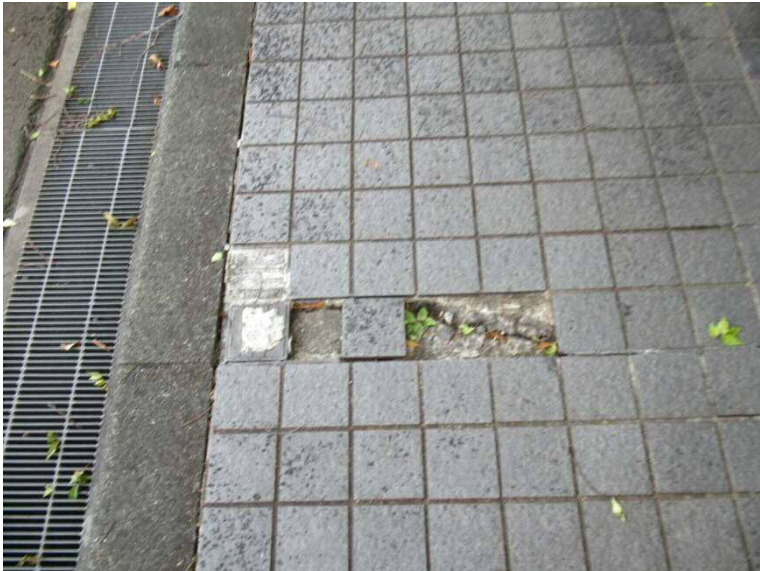
| | 部位：第 3 駐車場周辺床<br>タイル |

| | 撮影内容：西歩道<br>□100 タイル貼替え 1 m <sup>2</sup> |

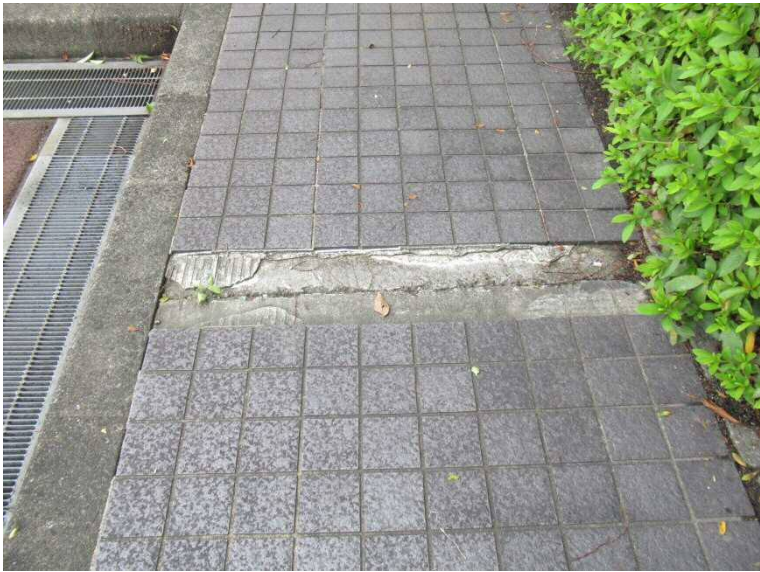
| | 部位：第 3 駐車場周辺床<br>タイル |

| | 撮影内容：西歩道<br>□100 タイル貼替え 1 m <sup>2</sup> |

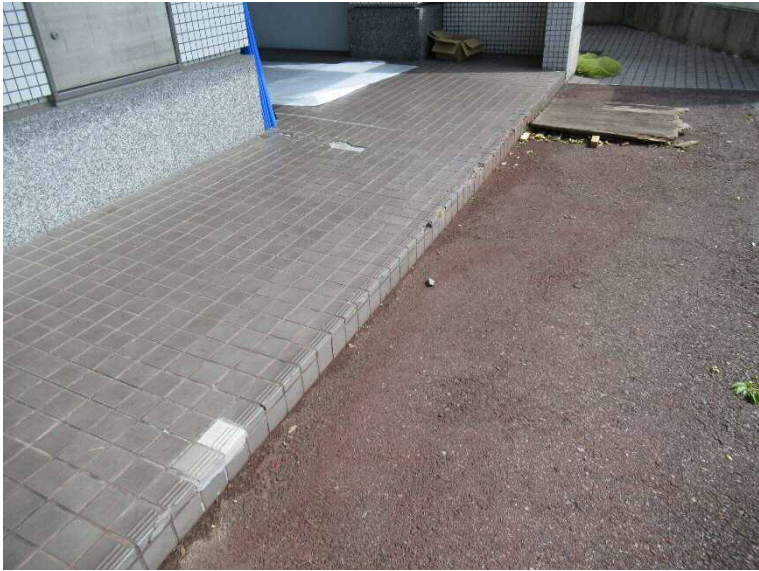
| | 部位： 4 号館西搬入口 |

| | 撮影内容：<br>□100 タイル貼替え<br>5 m <sup>2</sup><br>勾配を付けて段差を解消する<br>勾配調整に伴う床ハツリ<br>20mm～30mm |
