#### 別紙 13 外構破損個所リスト

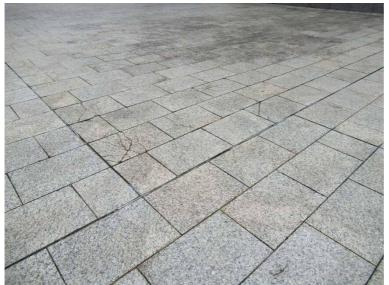
部位: 中央広場石貼り

西側

花崗岩貼替え

4 m²+汚水点検口

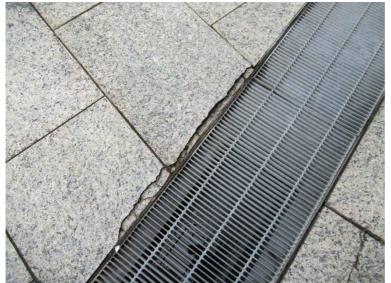
部位: 中央広場石貼り

撮影内容: 3 号館西側

花崗岩貼替え4㎡

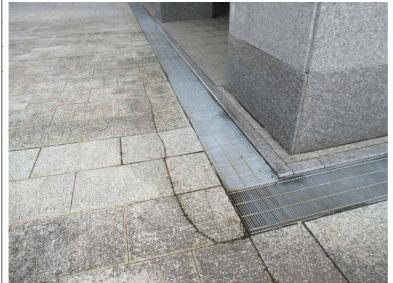
部位: 中央広場石貼り

撮影内容: 中央広場東側

花崗岩貼替え2㎡

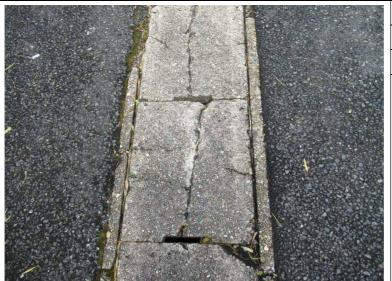
部位:1号館東搬入ヤード

側溝蓋の割れ

400×600×72 枚

コンクリート製蓋を撤去 し、グレーチングに更新

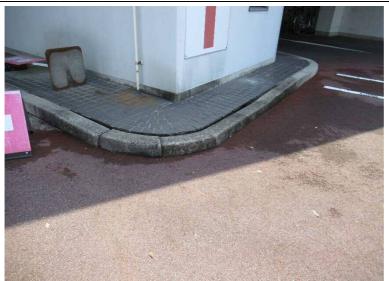
部位:1号館主催者控室南

通路床

□100 タイル貼替え

約 1 m²

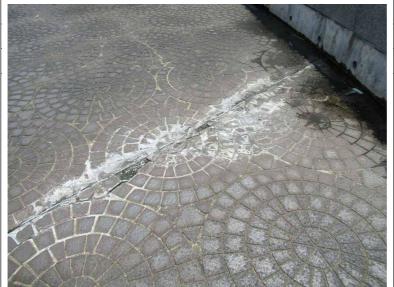
部位:正面広場床タイル

床タイル目地シール打ち

替え

東西方向 208m+南北方

向 180m 計 388m

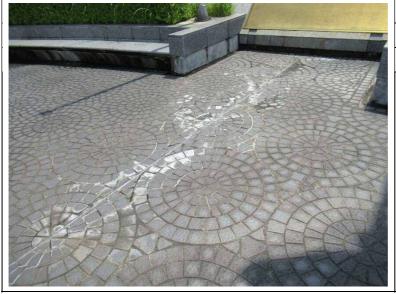
部位:正面広場床タイル

同上

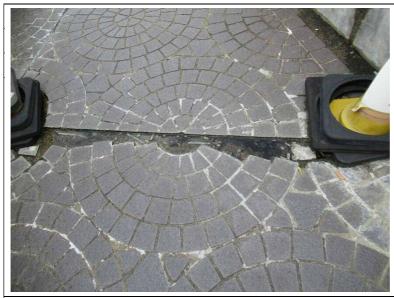
部位:正面広場西側歩道

□100 タイル

通路全面貼替え

(面積は正面広場床タイル

1370 ㎡に含む)

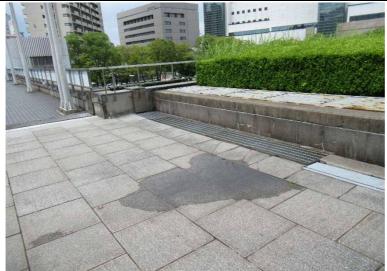
部位:正面広場西側歩道

同上

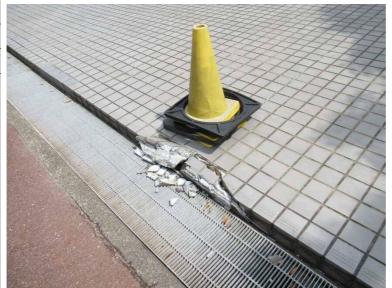
部位:4号館北側

右側カラーアスファルト 約70㎡を100mm盛り土 し、タイルとレベルをそ ろえる。

U字溝 24m をレベルそろ えのため更新、タイル 70㎡更新。

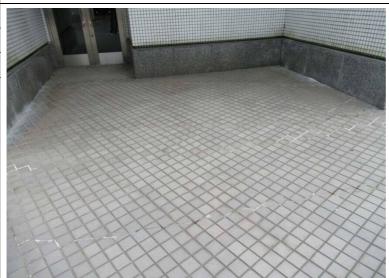
部位:4号館北側床通用口

□100 タイル貼替え

$2 \text{ m}^2$

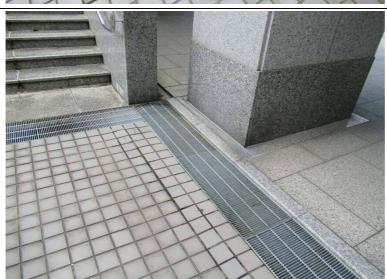
□100 タイル貼替え

$6 \text{ m}^2$

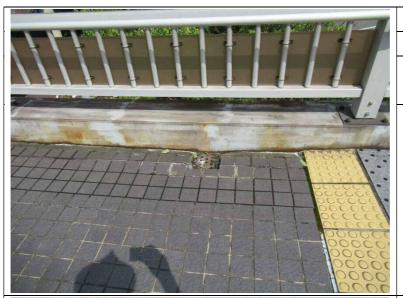
カラーアスファルト 歩行・走行に支障をきた すような箇所を補修す る。事業期間中で劣化の 進行に応じて順次更新と する。

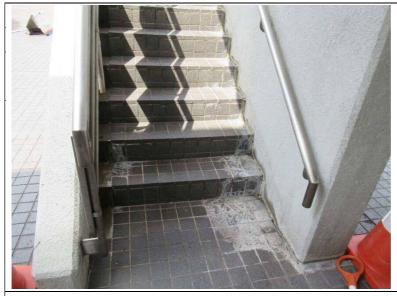
□100 タイル貼替え

$1050 \times 6000 \times 2 = 13 \text{ m}^2$

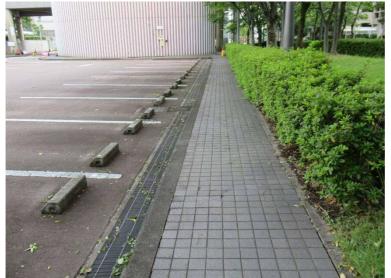
撮影内容: 北歩道

□100 タイル貼替え 1 m²

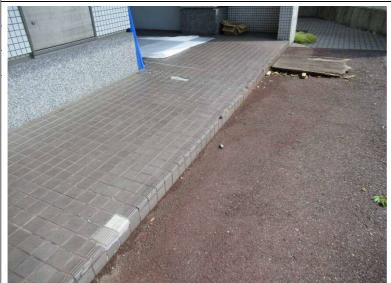
□100 タイル貼替え

$14 \text{ m}^2$
